## **ANÁLISE DO DESGASTE EXCESSIVO DAS FERRAMENTAS DE CORTE DO PARQUE DE MADEIRAS DE UMA INDÚSTRIA DE CELULOSE – ESTUDO DE CASO**

Este estudo tem como objetivo dar resposta ao desafio que nos foi lançado por uma empresa industrial de produção de pasta de papel – os dentes do descascador do parque de madeiras da sua unidade de industrial apresentavam um desgaste excessivo, face ao expectável, obrigando à sua substituição mensal, implicando custos excessivos, associados ao equipamento, material, recursos humanos e à perda de produção.

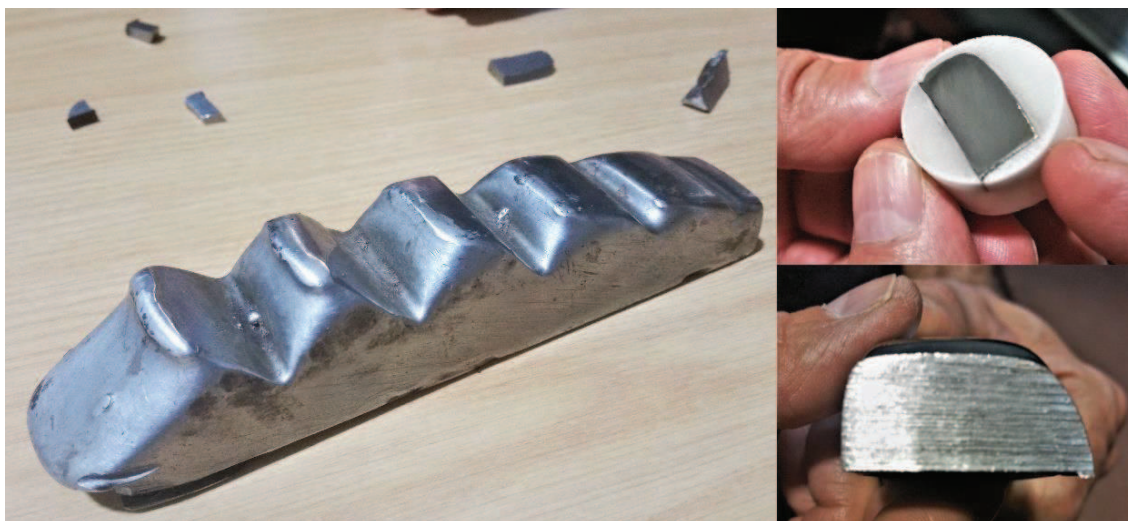
Figura 6 - Dente desgastado do tipo 2 e amostra encastrada em resina.

laminas, por soldadura eletrogénea com um elétrodo Kestra D 60. Verifica-se que a vida destes dentes é manifestamente insuficiente obrigando à sua substituição frequente.

No âmbito do presente estudo analisou-se o desgaste prematuro dos dentes do tipo 2.

- Uma amostra do material obtida por corte transversal de um dente desgastado do tipo 2, através de um serrote de fita refrigerado com uma emulsão de óleo de corte;

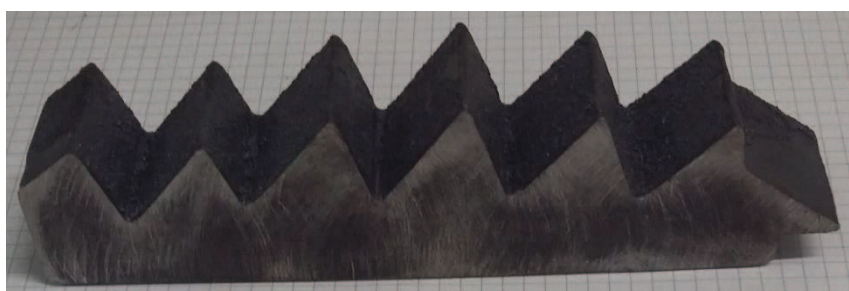
Figura 8 - Dente de corte tipo 2, no estado de fornecimento.

Considerando que os resultados obtidos revelaram valores de dureza muito inferiores ao expectável, bem como uma distribuição de durezas invertida, face à utilização do dente de corte, o procedimento foi repetido com um dente do tipo 2 novo, no seu estado de fornecimento, figura 8. A amostra foi obtida por corte de uma lamina completa com recurso a uma serra de policorte, Labotom-5 da Struers.

Os dentes de tipo 2, no seu estado de fornecimento apresentam uma superfície de corte característica de um processo de corte térmico. Dada a grande superfície de corte, inerente à geometria do dente do tipo 2, prevê-se que a temperatura em grande parte do volume do dente tenha excedido os 350 °C, tendo conduzido à transformação da sua microestrutura, com a consequente degradação das suas propriedades mecânicas, designadamente com a diminuição da sua dureza, para os valores registados no presente estudo.

O corte por jato de água abrasiva, embora apresente custos superiores ao processo de corte por plasma, conduz a um ligeiro aumento da dureza na superfície de corte, pelo que nos parece adequado para manter as propriedades de resistência ao desgaste por abrasão do aço Hardox 500, requeridas para a operação dos dentes do tipo 2 [1 e 4].

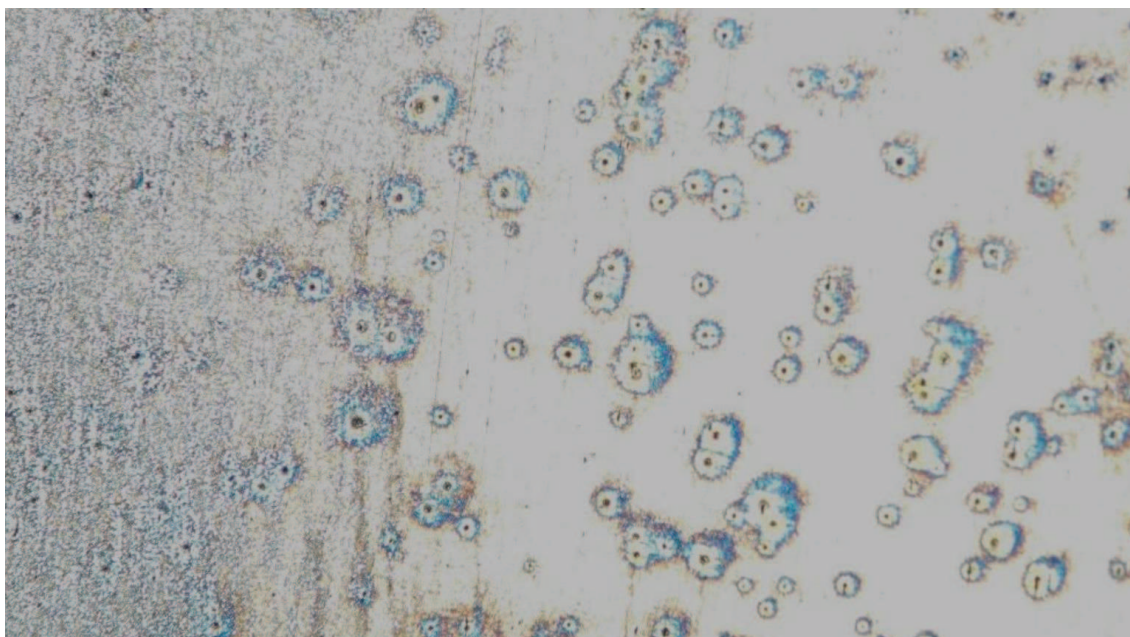
Figura 9 - Macrografia 50 x, junto às arestas de corte.

Observou-se a ocorrência de numerosas porosidades junto às arestas de corte, figura 9.

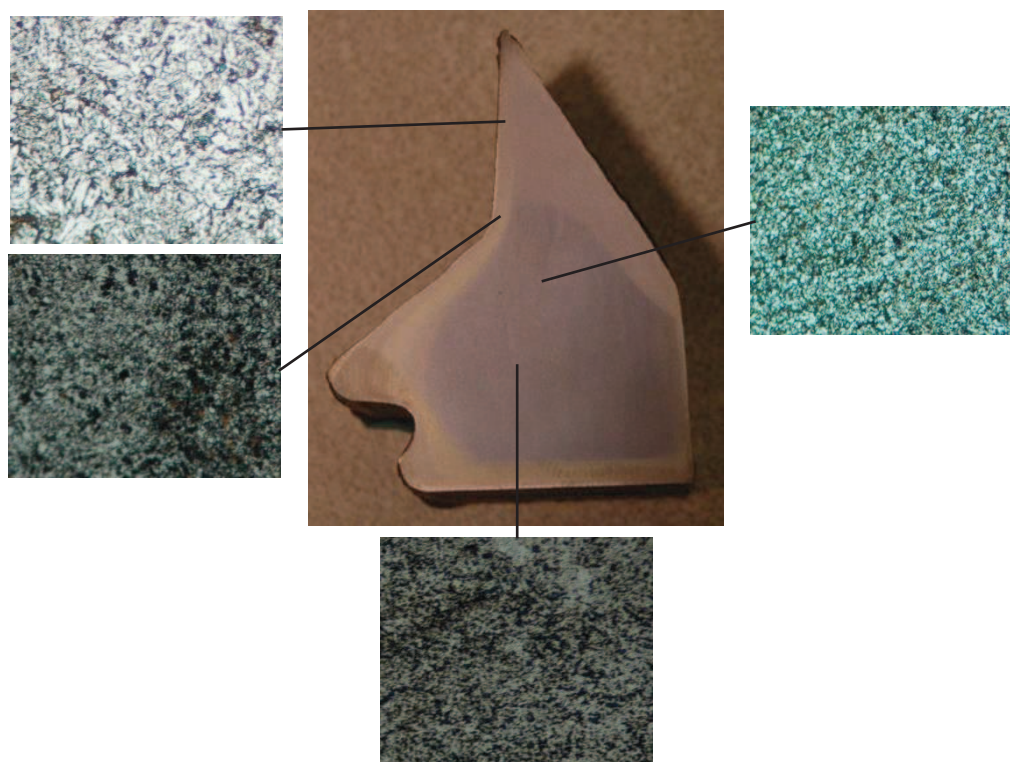
Figura 10 - Macrografia com localização da microestrutura; Fotomicrografia com amplificação 200x.

Na figura 10 está representado uma macrografia da lamina de corte, com a localização das diversas microestruturas observadas.

O Exame macrográfico revela uma zona exterior do dente muito afetada pelo calor (ZAC) gerado pelo processo de corte e uma zona interna, estrutural, onde o efeito térmico é menos visível.

A lamina corresponde, quase na sua totalidade, a uma ZAC.

A microestrutura do dente corresponde a um revenido de etapa superior da martensite. Na zona interna do dente constata-se a ocorrência de uma estrutura sorbítica com pouca martensite e alguma bainite, correspondendo a temperaturas de revenido entre 300 e 500 °C. Nas zonas exteriores a estrutura sorbítica é intercalada com uma estrutura esferodítica, observando-se junto à face, com arrefecimento mais pronunciado, a ocorrência de ferrite de widmanstätten [1 e 2], correspondendo a temperaturas de revenido entre 500 e 650 °C.

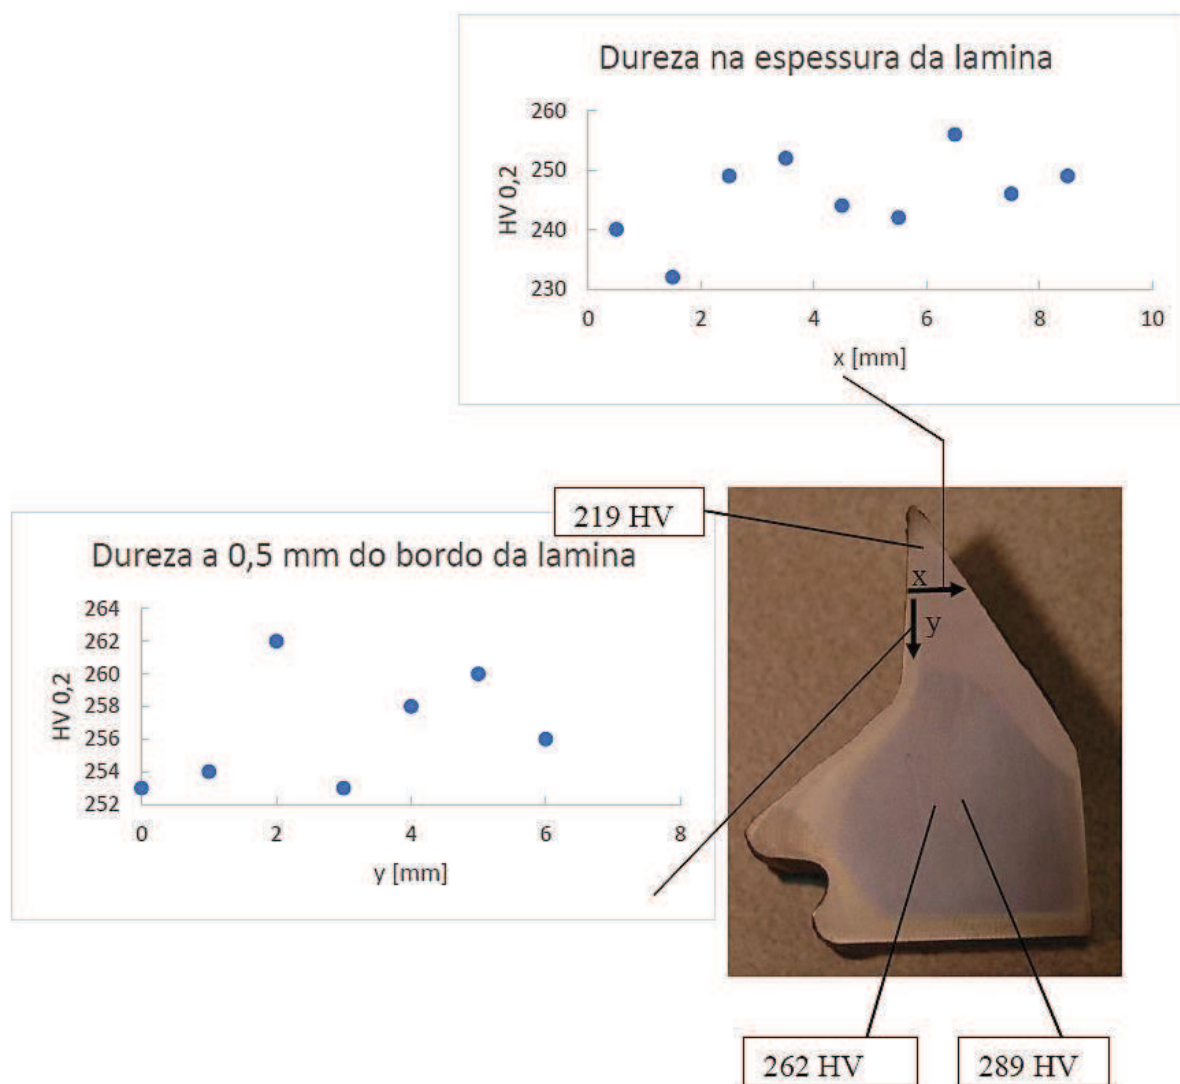
Figura 11 - Macrografia com localização e representação das durezas

Na figura 11 está representado uma macrografia da lamina de corte, com a localização e representação dos perfis de microdureza e das diversas durezas observadas.

As durezas observadas, são características das microestruturas existentes, espectáveis para as faces de corte por processos térmicos de plasma e oxicorte [2-4], não sendo, no entanto, desejáveis para ferramentas sujeitas a processo de desgaste por abrasão, como é o caso das laminas de corte.

Os valores de dureza registados não são adequados para o bom desempenho dos dentes do tipo 2, nas condições normais de operação exigidas pelo processo da indústria da pasta de papel.

Cuidados especiais devem ser tidos no âmbito do processo de soldadura dos dentes no processo de fixação dos mesmos ao seu suporte no rotor, por forma a diminuir a ZAC e manter as superfícies de corte das laminas abaixo dos 230 °C.
