ANÁLISE DE RISCO DE INCÊNDIO NA IGREJA MATRIZ DE PIRENÓPOLIS/GO – UM ESTUDO DE CASO

SUMÁRIO

O artigo trata da aplicação do método de Análise de Risco de Incêndio Global à Igreja Nossa Senhora do Rosário – Pirenópolis/GO. O método foi aplicado considerando as características da edificação em 2002 (antes do incêndio) e em 2020. A comparação entre os resultados indica quais melhorias foram aplicadas nas medidas de segurança contra incêndio e o quanto tais medidas impactam no resultado final da análise de risco.

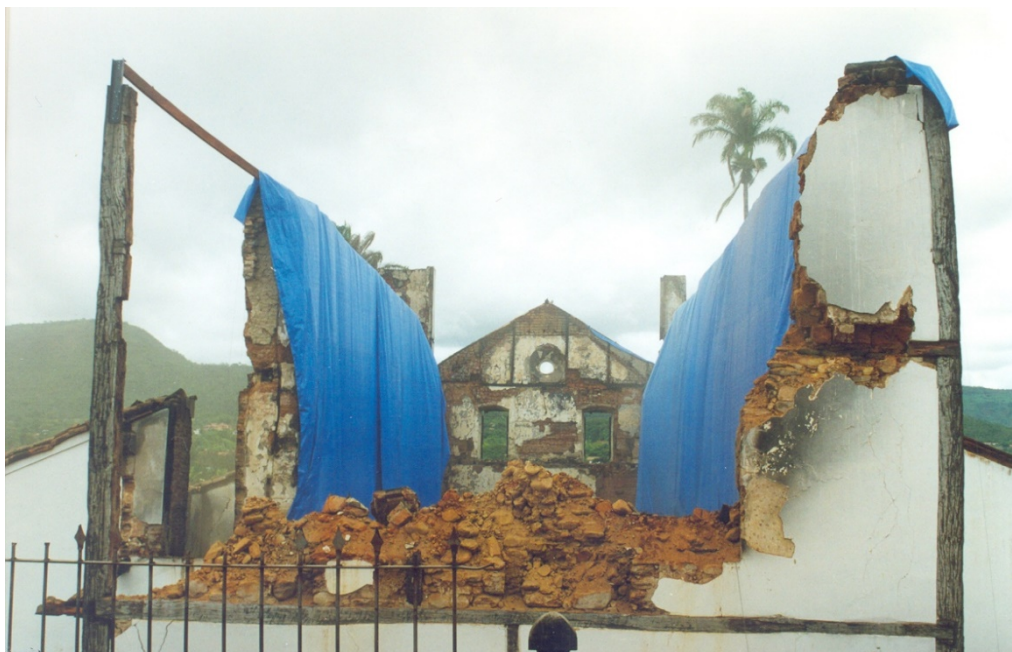
Figura 3: Estrutura da Igreja Matriz de Pirenópolis/GO, após o incêndio de 2002, vista da fachada posterior.

O incêndio consumiu todo o telhado e o interior da igreja, além dos objetos de arte e decoração que não puderam ser retirados, restando apenas as paredes internas e externas (Figura 3).
