ANÁLISE DO RISCO DE INCÊNDIO NO MUSEU NACIONAL SITUAÇÃO PRÉ-INCÊNDIO/2018

Neste artigo apresenta-se uma análise das condições de segurança contra incêndio do Museu Nacional antes do evento de 2018, conforme a legislação contra incêndio local. Foram aplicados dois métodos de análise de risco de incêndio para mensurar o grau de risco que a edificação apresentava: o Método de Avaliação de Risco de Incêndio em Edifícios Existentes (MARIEE) [2] e o Método de Análise de Risco Global de Incêndio [3].

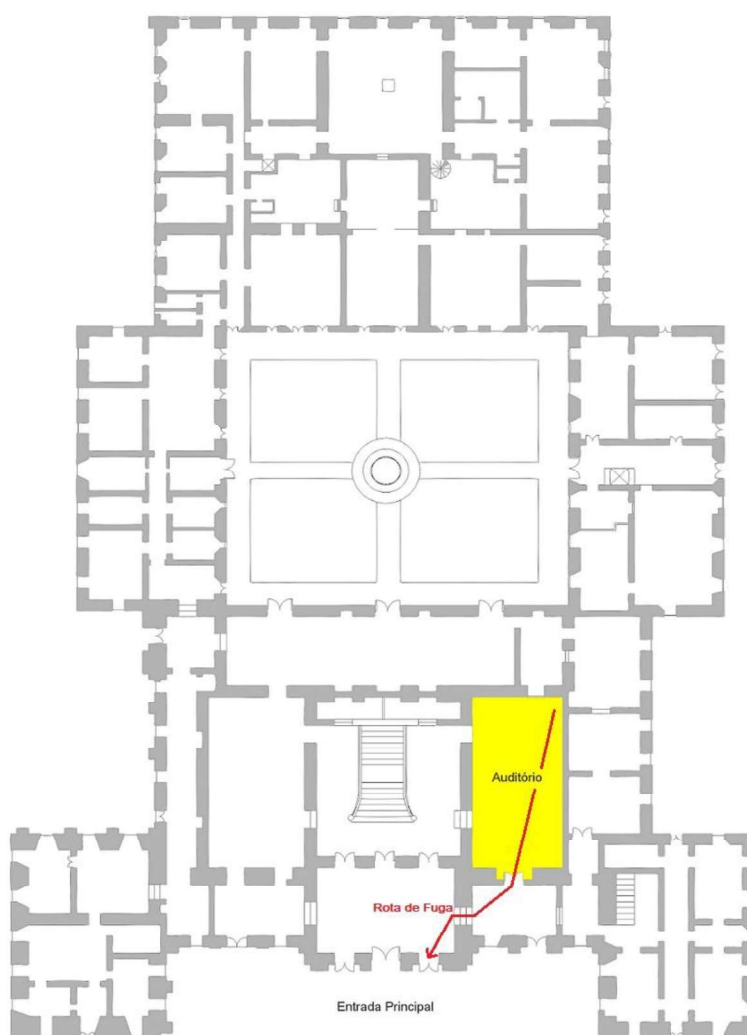
O incêndio de 2018 teve início no ar condicionado do auditório, localizado no térreo [7]. No local de risco (LR), auditório com área de 160,00m², havia uma porta de vidro de 2 metros de largura e uma porta de madeira na parede perpendicular de 1,50 metros me largura. A rota de fuga, neste caso, era de 27,00m de distância a percorrer.

Figura 1: Croqui do pavimento térreo e local de origem do incêndio (auditório).
Fonte: Projeto de arquitetura as built [5], adaptada pela autora.

De acordo com o Laudo da Perícia de Incêndio [7], o foco inicial do incêndio de 2018 se deu em um aparelho de ar condicionado instalado em uma das paredes do auditório, no pavimento térreo. Um curto-circuito causou a queda de material incandescente nas cadeiras posicionadas abaixo do ar condicionado, que, por sua vez, forneceram o combustível necessário para aumentar as chamas. As portas do auditório estavam fechadas e não havia ninguém por perto, o que permitiu que o incêndio incubasse sem nenhuma intromissão, até que a temperatura aumentasse ao ponto da ocorrência de um flashover, que causou a ruptura da porta de vidro e liberou a fumaça para os ambientes adjacentes. Neste ponto, o acúmulo de fumaça foi detectado pelo vigia noturno por meio do circuito interno de vigilância por câmeras de segurança, mas já não foi possível controlar o incêndio, que se espalhou pelo interior da edificação. Quando da chegada das guarnições do corpo de bombeiros, o incêndio já havia se espalhado por toda a edificação.
