# **Caraterização de Patologias do Património Edificado da Cidade de Castelo Branco**

## **Diagnóstico e Intervenção**

### **Relatório de Estágio - Câmara Municipal de Castelo Branco**

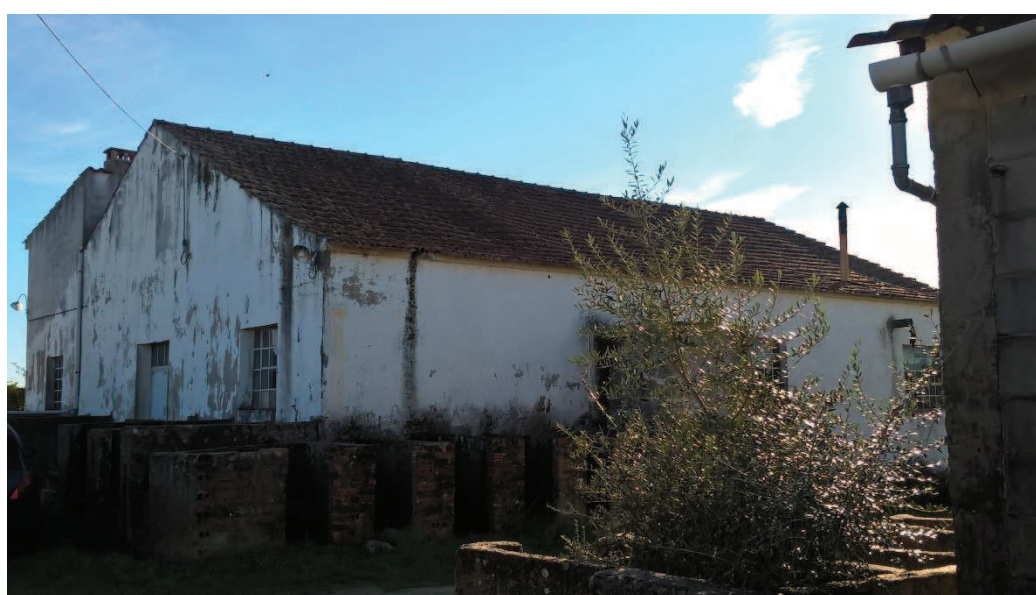
- Cobertura com deformações geométrica (Figura 24);
- Fratura e deslocamento das telhas;
- Descasque das telhas por ação do gelo-degelo;
- Acumulação de lixos na cobertura (musgos e detritos);
- Danificação dos sistemas de drenagem de águas pluviais
- Teto falso danificado devido a infiltrações;
- Fissuras por sobrecarga;

Figura 24 - Lagar de Calvos, deformação da cobertura.

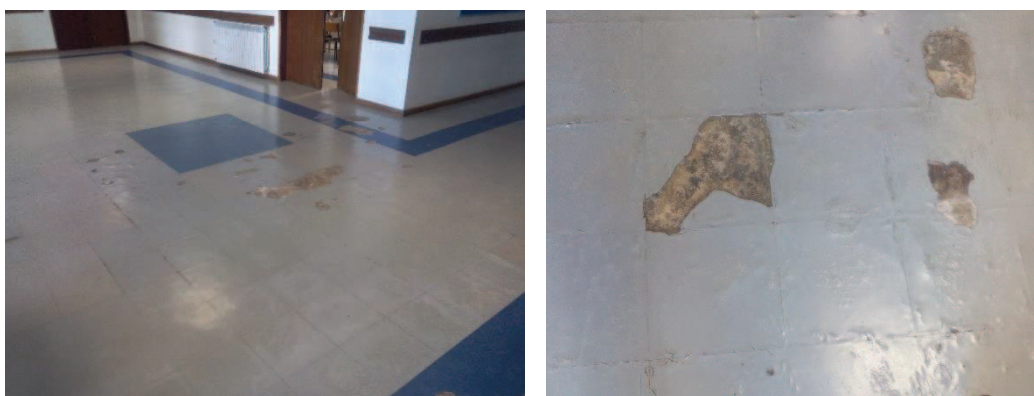
Figura 38 - Pavimento piso 0.

Contudo, nas zonas de maior desgaste do pavimento verificou-se um grande teor de humidade (através de um equipamento de medição do teor de água em materiais de construção), com fenómenos de higroscopicidade visíveis.

Considera-se que o edifício apresenta anomalias devido ao desgaste, sendo os teores de humidade justificáveis através do sistema de higienização do local, e consequente absorção do material exposto aos agentes abrasivos.

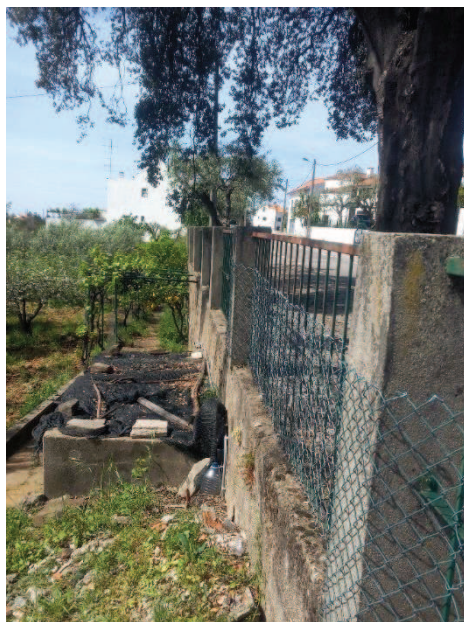
Figura 41 - Desaprumo do muro privado.

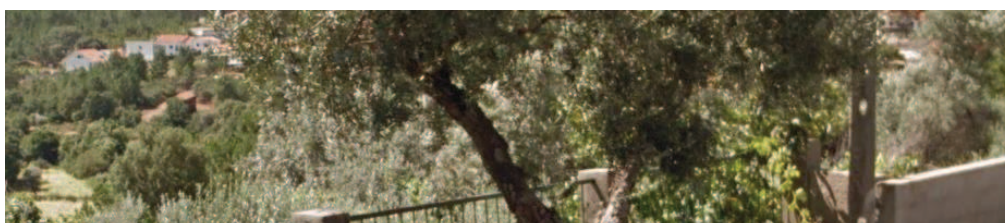
Figura 42 - Estado da calçada em maio de 2016.

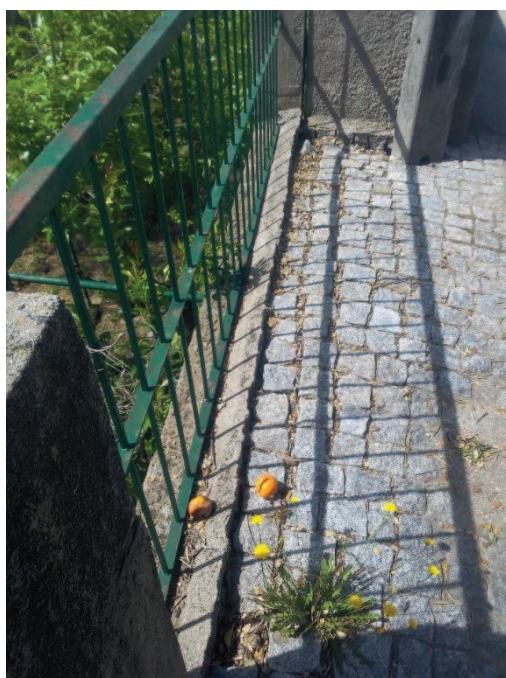
Figura 43 - Estado da calçada em julho de 2014 [22].

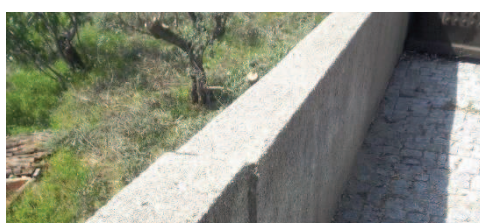
No que respeita ao muro de sustentação de aterro da EN 352, detetou-se fissuração estrutural na zona central e nas extremidades;

Figura 44 - Fissura central do muro erguido pela Junta de Freguesia, 2016

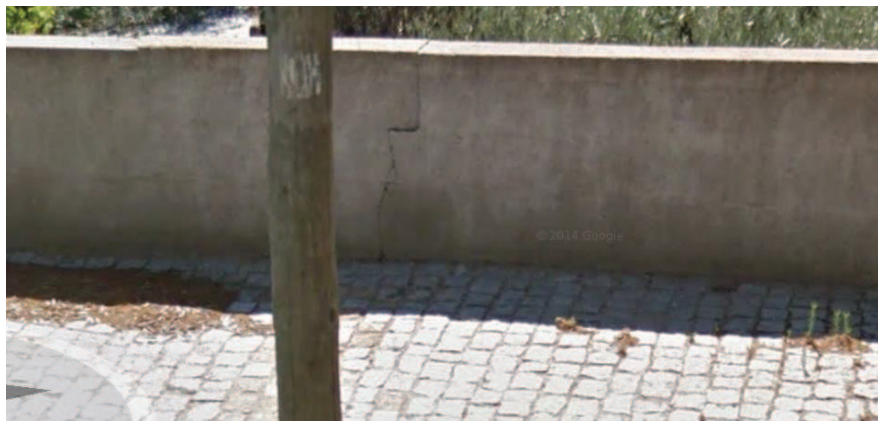
Figura 45 - Fissura central do muro erguido pela Junta de Freguesia, 2014 [22]

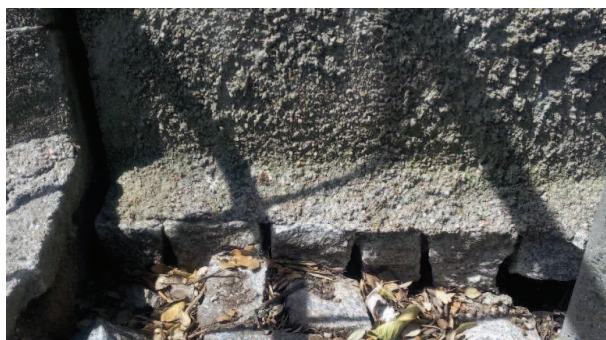
A ligação dos muros suprarreferidos é motivo de maior preocupação, uma vez que apresenta grande instabilidade com a degradação da fundação.

Figura 46 - Instabilidade na fundação do muro de ligação lateral.

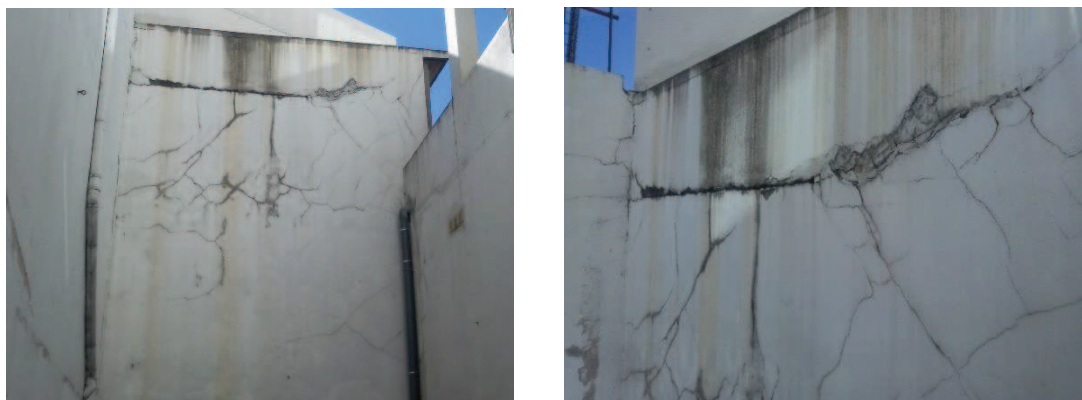
Figura 48 - Parede SW

A parede referida, apresenta fissuração por dilatação térmica e/ou comportamento diferencial do material. As fissuras apresentam larguras consideráveis (2 mm a 5 mm) e conseqüente desagregação / destacamento dos seus elementos, concretamente do revestimento.

Observa-se ainda a existência de humidades.

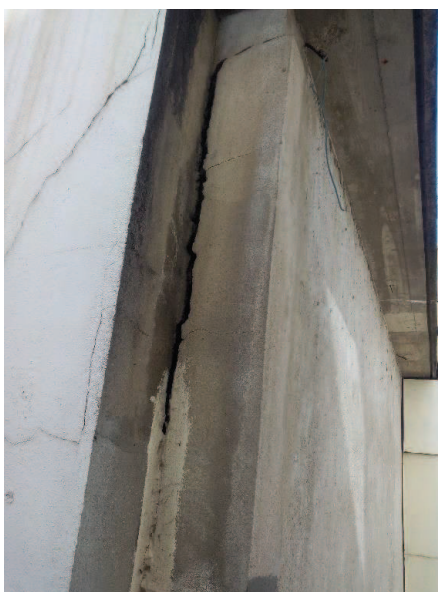
Figura 49 - Parede SE

Nesta parede orientada a SE, constatou-se a existência de fissuras verticais por expansão de alvenaria ou deficiente método de encunhamento da alvenaria, na união entre os elementos construtivos. O pano de alvenaria, erguido posteriormente à construção dos edifícios em causa, acusa desaprumo/deformação e inexistência de consolidação entre faces. Este elemento não constitui perigo para os utilizadores do acesso semipúblico.

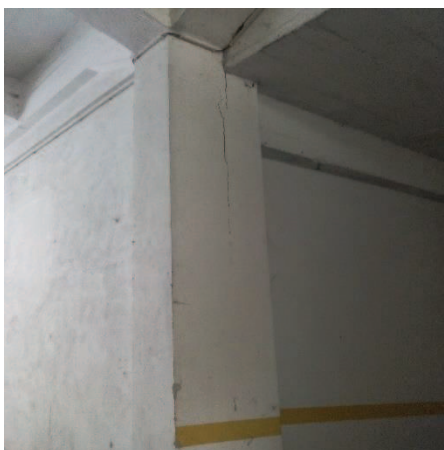
Verifica-se fissuração nos pilares, induzida por sobrecargas ou cargas superiores às previstas.

Figura 50 - junta de dilatação entre os edifícios.
