Câmara Municipal de Castelo Branco

Auto de vistoria - nº1 de 04/05/2016

Relatório Técnico

IDENTIFICAÇÃO DA INFRAESTRUTURA	
EN352; PK 14+200 – Casal da Fraga	Entrada nº: 3180 de 31/03/2016

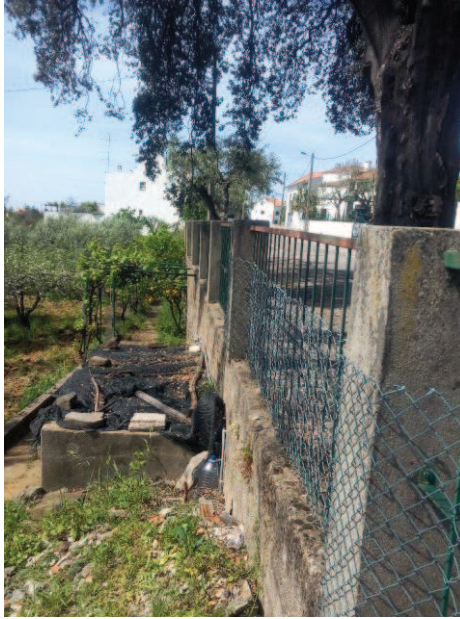
- A existência de deformações estruturais no muro privado adjacente à propriedade da queixosa, Zulmira Lopes, originadas pela deformabilidade excessiva da estrutura de suporte e ainda, ocorrência de movimentações / vibrações bruscas de veículos qua transitam na EN352, deficiente escoamento das águas pluviais que origina infiltrações e conseqüente aumento de pressão no tardo do muro;
- No que respeita ao muro de sustentação de aterro da EN 352, detetou-se fissuração estrutural na zona central e extremidades, com uma largura média de 1.5 cm, causada pelos motivos já suprarreferidos;
- A ligação / união dos muros, é motivo de maior preocupação, uma vez que são visíveis sintomas de alguma instabilidade e degradação da fundação;

Figura 1 - Desaprumo do muro privado, propriedade de Zulmira Lopes.

Considerando que a condição estrutural do muro e o seu nível de gravidade não confere risco iminente de ruína, nem coloca em perigo a segurança de pessoas e bens, não sendo necessária uma intervenção urgente, propõe-se que se monitorizem as patologias identificadas por forma a determinar se a deformação estabilizou ou se continua em fase de agravamento. Propõe-se ainda, vistorias semestrais nas quais se irá avaliar o comportamento da estrutura e da envolvente, de forma a estudar e enquadrar um método adequado de reparação/reabilitação.

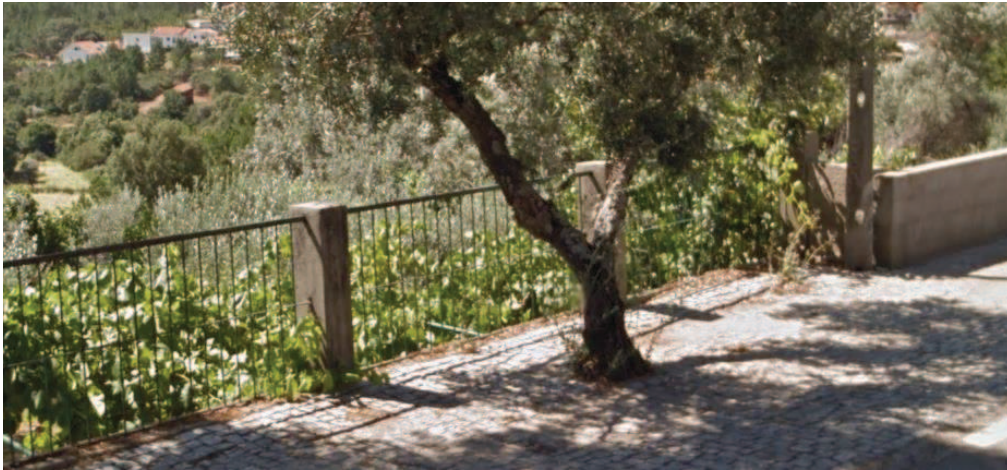
Figura 2 - Estado da calçada em Julho de 2014.

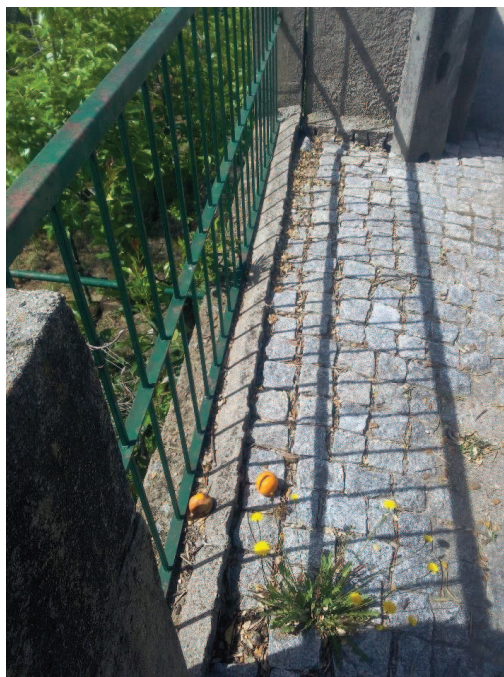
Figura 3 - Estado da calçada em Maio de 2016.

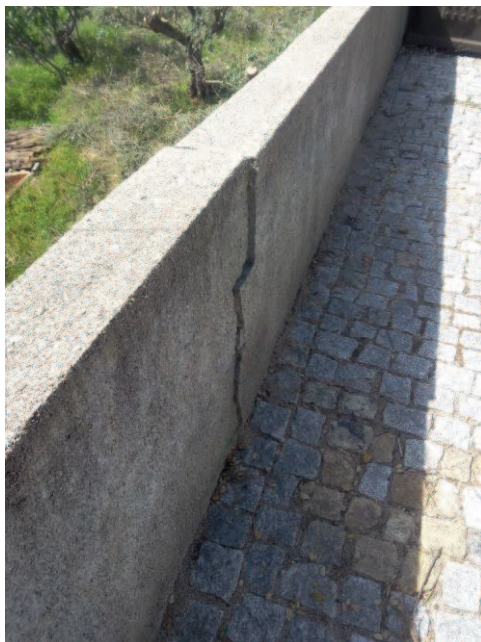
Figura 4 - Fissura central do muro erguido pela Junta de Freguesia, 2016.

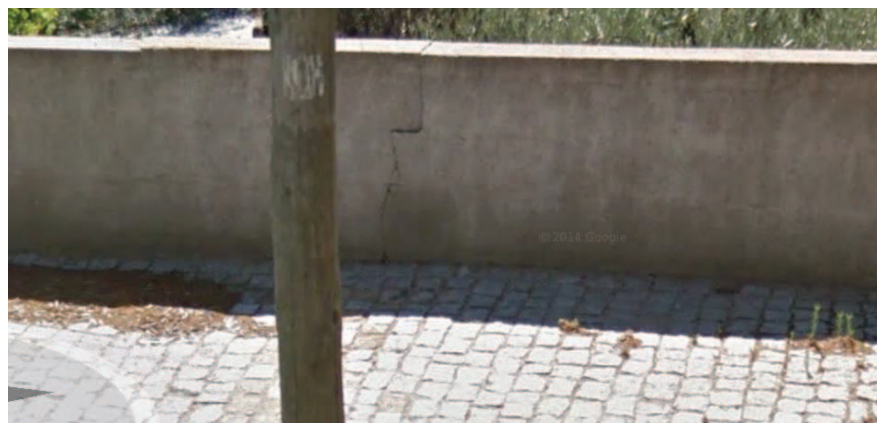
Figura 5 - Fissura central do muro erguido pela Junta de Freguesia, 2014.

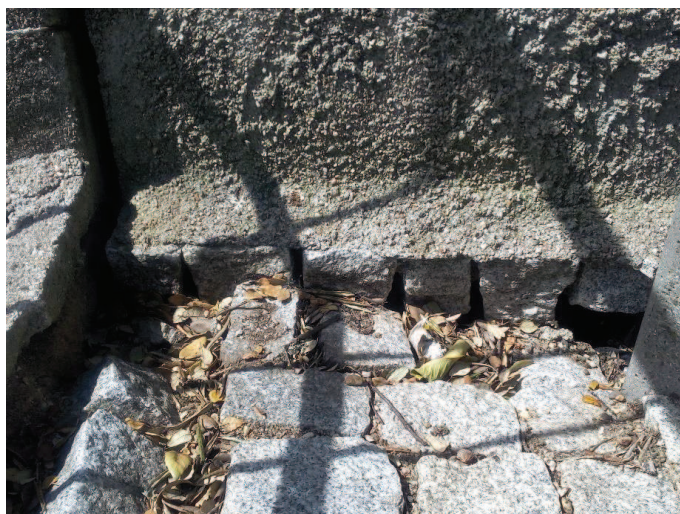
Figura 6 - Instabilidade na fundação do muro de ligação lateral.
