Instituto Politécnico
de Castelo Branco
Escola Superior
de Tecnologia

Adaptação de espaços públicos a pessoas com mobilidade condicionada - Idanha-a-Nova

Mestrado em Construção Sustentável

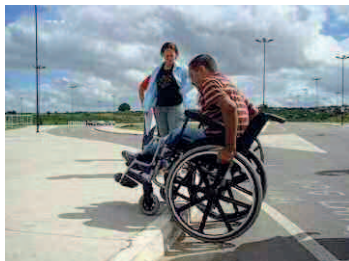
Figura 4.2 - Tipo de barreira urbanística

São aquelas com que nos deparamos nos espaços urbanos, cujos cidadãos têm dificuldades em ultrapassar.

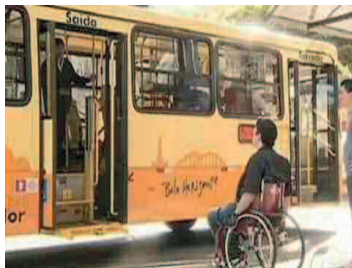
Figura 4.5 - Tipo de barreira de transporte

São as barreiras físicas que existem nos meios de transporte, onde na maior parte não são adaptados a este tipo de acesso.

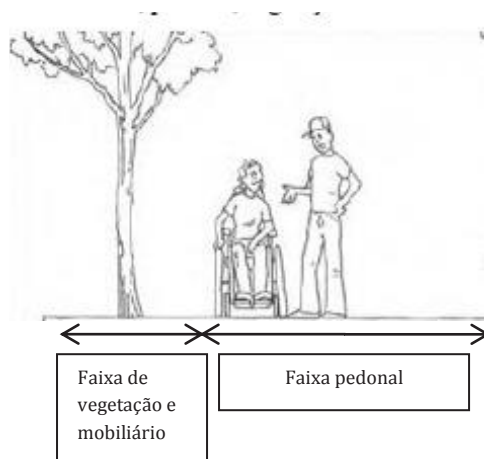
Os postes, caixas de eletricidade e sinais de trânsito são também considerados obstáculos que deveriam ser colocados na faixa de serviço, não interferindo com a zona de rebaixamento do passeio e mesmo em locais de travessias.

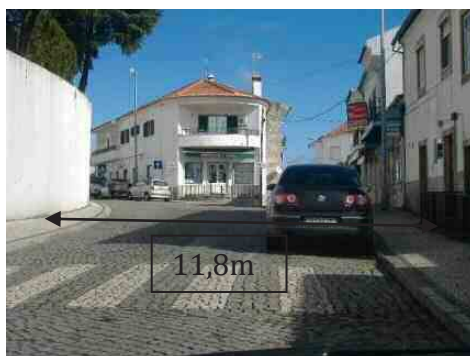
Figura 6.8 - Perfil existente

O itinerário 1 (Cfr. Figura 5.8 e 5.23) é constituído por um perfil médio de 11,8m de largura.

Sendo uma estrada principal da vila situada numa zona antiga, com incidência a alguns serviços e bens destinados à população, a melhor solução passaria pela projeção de passeios acessíveis em ambos os lados com largura mínima regulamentar, uma faixa de rodagem em cada sentido e estacionamentos longitudinais nos locais onde assim a largura da faixa de rodagem o permitisse, conjugando este itinerário com um perfil tipo 4 e 5(Figura 6.4).

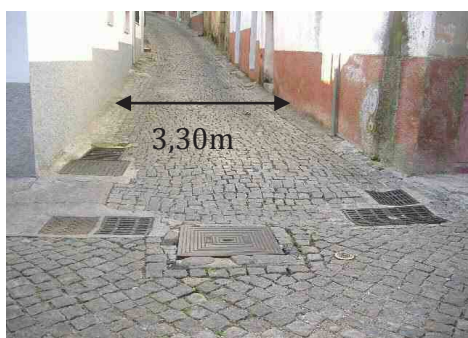
Figura 6.11 - Perfil existente

Todo este itinerário situa-se na zona mais antiga da Vila de Idanha-a-Nova, onde pelo menos num ponto destas ruas tem uma largura inferior a 5,0 m (Cfr. Figura 5.8 e 5.25).

Um perfil com estas dimensões não nos permite a construção de passeios com dimensões mínimas regulamentares, isto é, de pelo menos 1,2m, verificando-se deste modo um perfil tipo 1.

O perfil de vias sugerido passa por uma via partilhada, onde os peões e automóveis circulem ao mesmo nível, dando sempre prioridade aos peões.

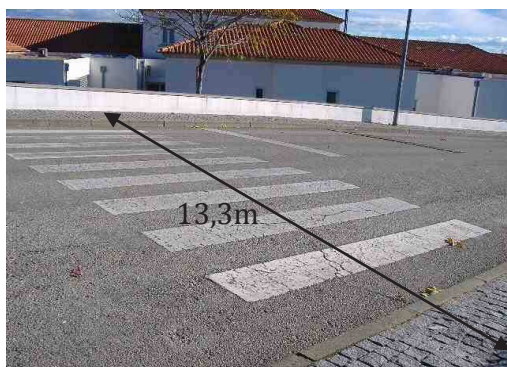
Figura 6.13 - Perfil existente

O itinerário 3, está localizado numa zona desenvolvida até à década de 90, onde está inserido um planeamento urbano (Cfr. Figura 5.8 e 5.27). É visível a existência de passeadeiras em ambos os lados com dimensões mínimas regulamentares e uma faixa de rodagem com dois sentidos, verificando-se deste modo um perfil tipo 5, sendo o mais adequado um perfil tipo 4 devido à sua localização numa zona de residência.

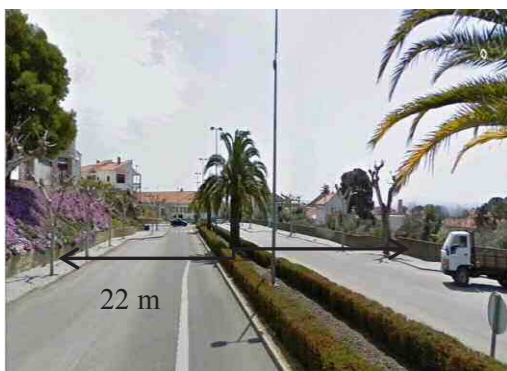
Figura 6.15 - Perfil existente

O itinerário 4 é uma via principal de acesso ao centro da vila. As faixas de grande dimensão, os largos passeios e um separador central satisfazem as condições do perfil 5.

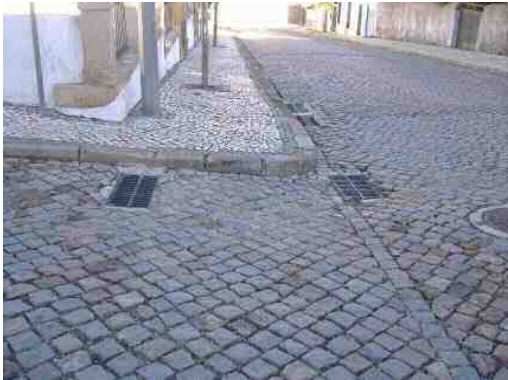
Figura 6.17 - Anomalias existentes

Um outro problema referido e diagnosticado foi a existência de descontinuidade nos percursos. A colocação de passadeiras com cor contrastante ao pavimento existente e o rebaixamento dos lancis de acesso às travessias tornava o itinerário com uma melhor circulação dos peões, assim como colocação de piso de aproximação de cor contrastante.

Os sumidouros e tampas de infra estruturas como visíveis na figura anterior devem ser removidos da zona de circulação do peão, relocando-os em locais que não apresentem perigo à população.

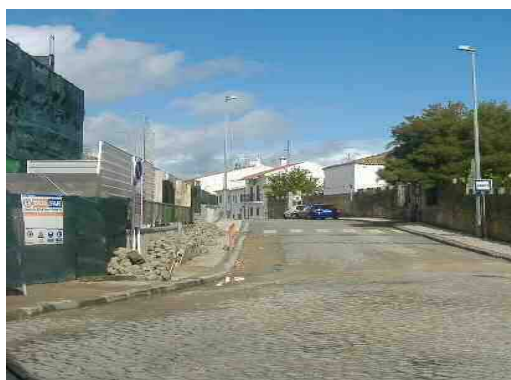
Figura 6.19 - Perfil existente

Neste itinerário foram detetados obstáculos temporários como obras, que ocupavam toda a passadeira, tendo os peões que circular na faixa de rodagem de modo a dar continuidade ao seu percurso. De bom senso, dever-se-ia garantir um percurso para a ultrapassagem deste obstáculo.

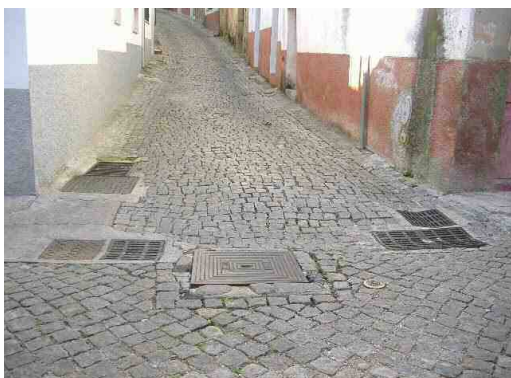
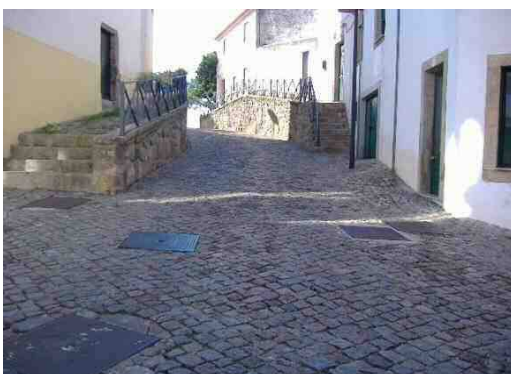
Figura 6.21 - Perfil existente

Uma vez que este é o itinerário em que a população menciona maior dificuldade ao nível dos obstáculos no pavimento, devido à sua irregularidade, desgaste e elevada inclinação, a substituição do revestimento existente, aplicando um pavimento contínuo, seguro e confortável, colocação de corrimão ao longo das habitações existente e a realocação dos sumidouros e caixas de infraestruturas melhorava a segurança dos seus utilizadores.

Sendo uma via partilhada e a prioridade dos peões está acima dos automobilistas poder-se-ia implementar uma velocidade reduzida para a circulação automóvel, inferior a 30 Km/h.

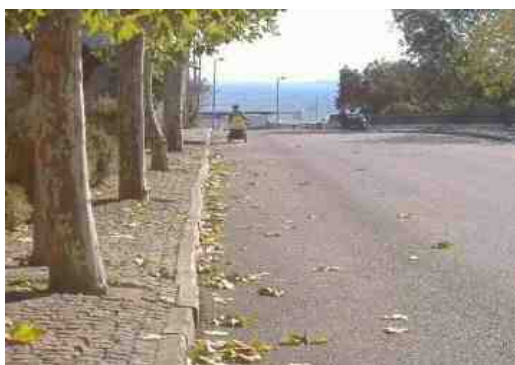
Figura 6.25 - Obstrução de passeios com vegetação

As árvores, além de se verificarem um obstáculo para a circulação dos peões quando mal colocadas, as suas raízes são o principal fator para a danificação da calçada. A reparação do pavimento ou a reconstrução deste com revestimentos seguros e adequados eliminava as lombas e ressaltos existentes (Figura. 6.25).

Com uma aproximação ao modelo perfil tipo 4, a largura dos passeios é suficiente para a adaptação de percursos acessíveis, tendo que se eliminar deste modo os obstáculos existentes. Registados 58 obstáculos a nível vegetação e 30 em postes e armários elétricos e mupis, a sua recolocação em faixas de serviços permitia assim um canal livre de obstruções.

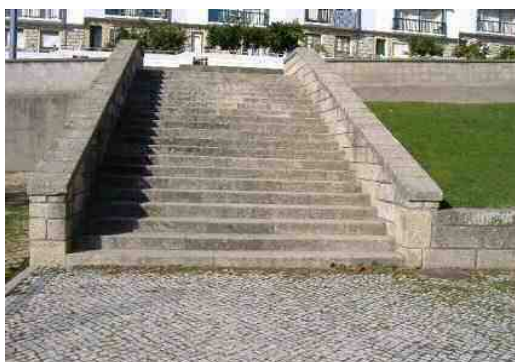
Figura 6.27 - Escadaria na via publica

Para vencer o desnível neste itinerário deparamo-nos com uma escadaria, não podendo ser sugeridos todos os itens regulamentares como visto no capítulo anterior 6.1.3. Para uma melhor adaptação à acessibilidade para quem a consegue percorrer dever-se-ia colocar uma faixa de aproximação constituída por material de cor e textura diferente nos patins superiores e inferiores.

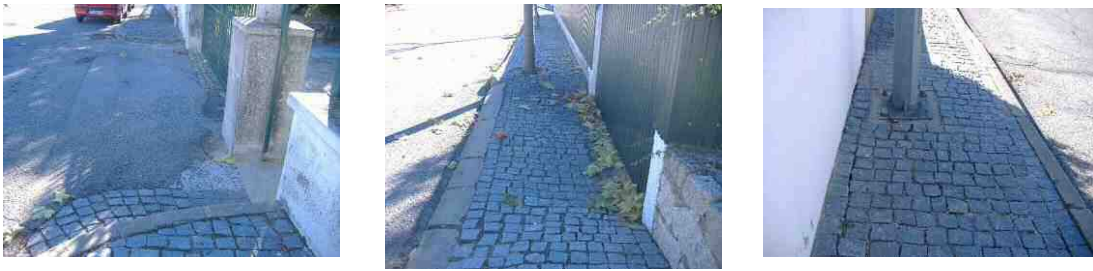
Figura 6.28 - Obstruções nos espaços públicos destinados aos peões

Na vila de Idanha-a-Nova existe um cidadão a residir no Lar de terceira idade que tem de se deslocar em cadeira de rodas, vejamos o porquê de se deslocar na faixa destinada aos veículos:

- Falta de rebaixamento dos lancis de acesso aos passeios e passadeiras;
- As zonas de circulação obstruídas por árvores e caldeiras, postes e armários elétricos;
- Desníveis de acesso a garagens.

A realocação das vegetações, assim como das placas de sinalização, postes e armários elétricos, marcos do correio e mupis no local a que são designados, verificava-se deste modo nos passeios uma largura livre de pelo menos com 1,2m.

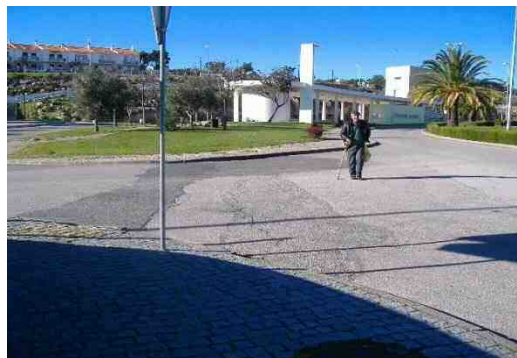
Figura 6.29 - Inexistência de passadeiras

Em cruzamentos ou entroncamentos deveriam existir passagens de peões de modo a dar continuidade aos percursos, com o rebaixamento de passeios, lancis, colocação de cor contrastante e textura diferente à existente de modo a sinalizar a sua aproximação.

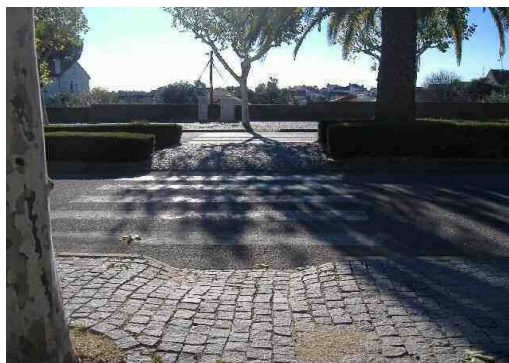
Figura 6.30 - Inclinação do separador central e largura de acesso à passadeira não regulamentar

Nos separadores centrais, com largura acima dos 1,2m foram registados inclinações de acesso superiores a 2%. De modo a minimizarmos estes obstáculos, poderíamos rebaixá-los ao nível da faixa de rodagem, assim como a melhoria do acesso às passadeiras, ajustando a largura da passadeira e as inclinações necessárias.

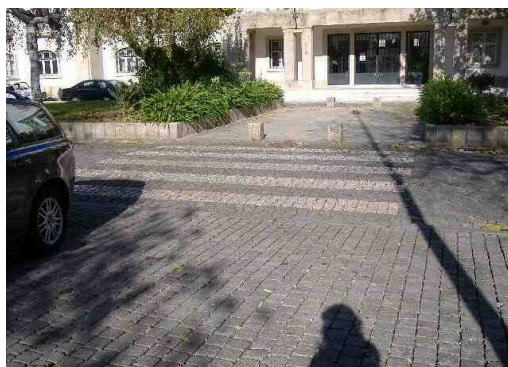
Figura 6.31 - Passadeira a terminar em estacionamento

Outro problema visível é a existência de passadeira a terminar em lugares de estacionamento. Este aspeto torna-se condicionante, pondo em risco a segurança dos peões. A eliminação dos lugares de estacionamento no fim da passadeira, garantindo 5 m antes destas passagens é a melhor solução para que os peões façam o percurso em segurança e sejam visíveis pelos automobilistas.

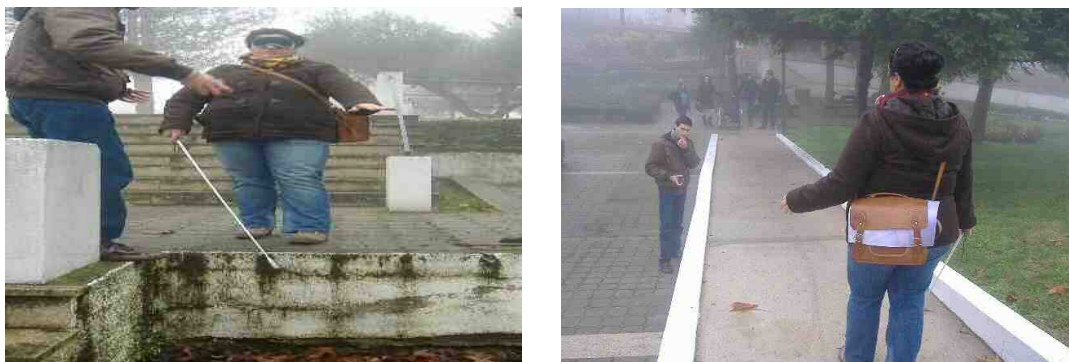
Figura 6.32 - Rampas não regulamentares

Este itinerário é o único que regista rampas, sendo de acesso a zonas de lazer.

Estas rampas não podem ser consideradas acessíveis, devido às grandes anomalias que apresentam. A sua inclinação é em toda a sua extensão superior à admissível, assim como a falta de corrimão. Este é um caso notório da falta de sensibilização para o cumprimento da legislação em vigor (D.L. 163/2006), pois um troço desta rampa foi construído em 2012, ano em que esta legislação estava em pleno vigor.
