ANÁLISE DE UM SISTEMA DE VEDAÇÃO TÉRMICA POR CORTINA DE AR

Luís P. C. Neto ⁽¹⁾

M. C. Gameiro da Silva ⁽²⁾

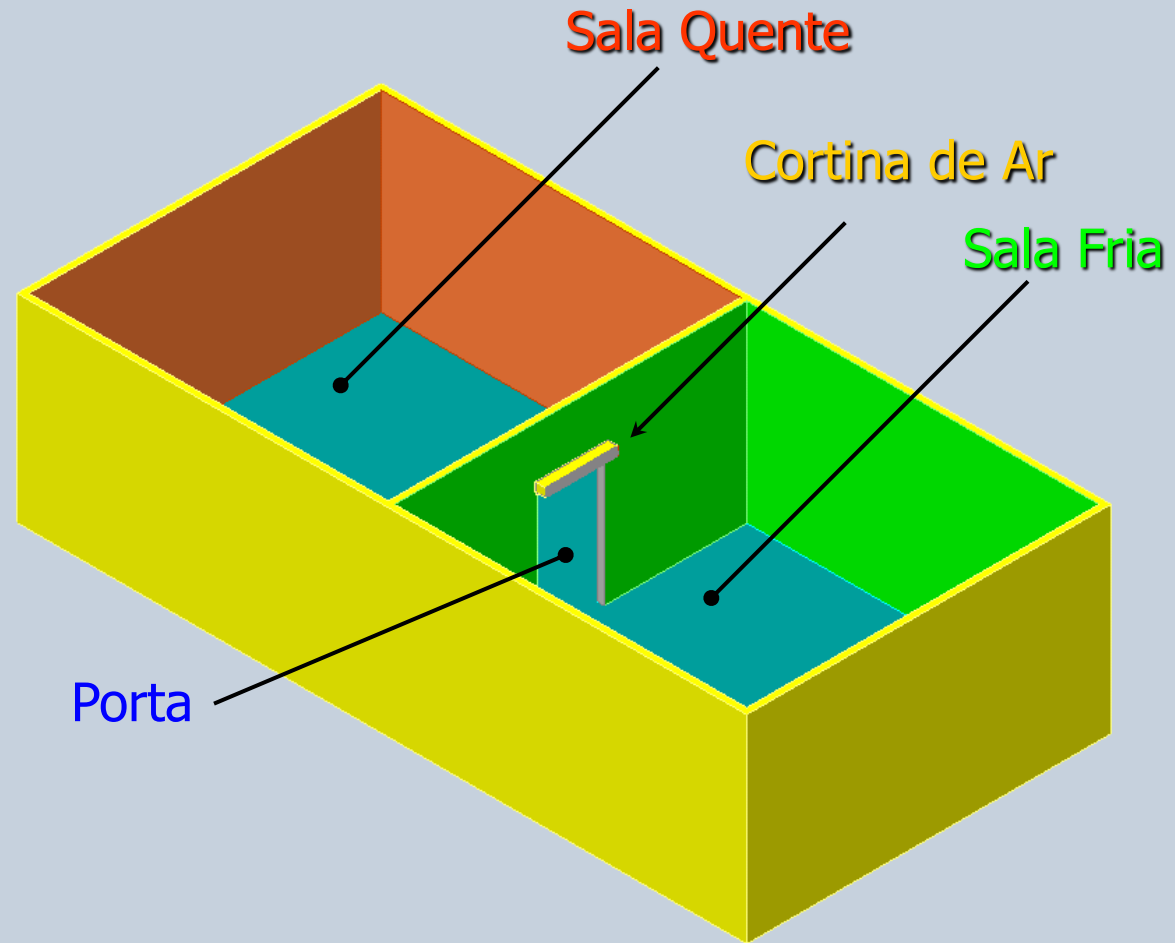
3.1 – Geometria das salas

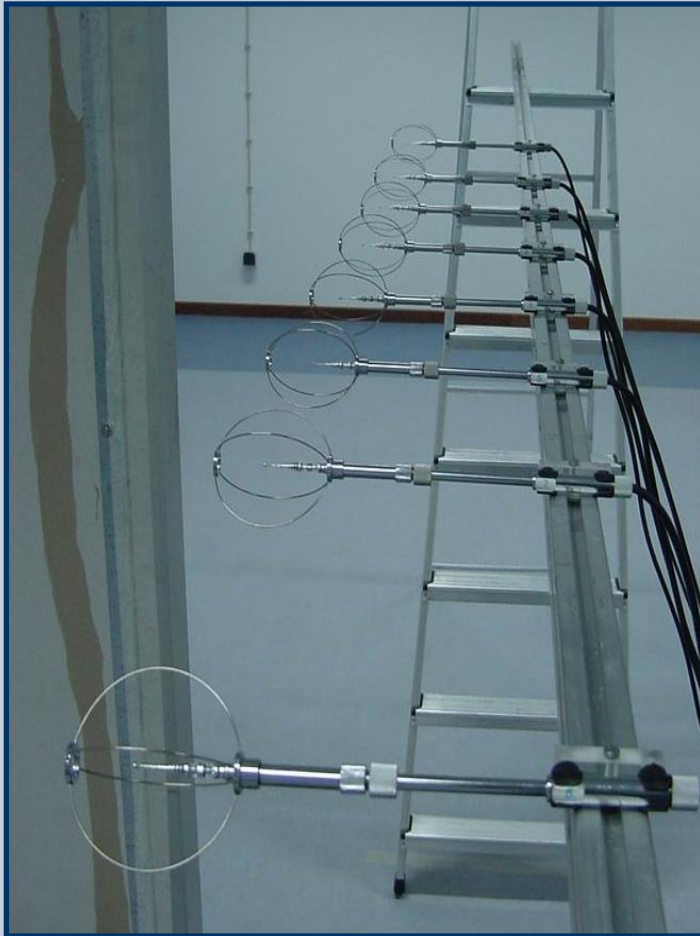
“Rack” de termocanómetros

➡ **16** termocanómetros medindo simultaneamente velocidade e temperatura do ar:

- ⊕ 0.05 a 5.0 m/s
(0.0012 m/s)
- ⊕ 0 a 50 °C
(0.012 °C)

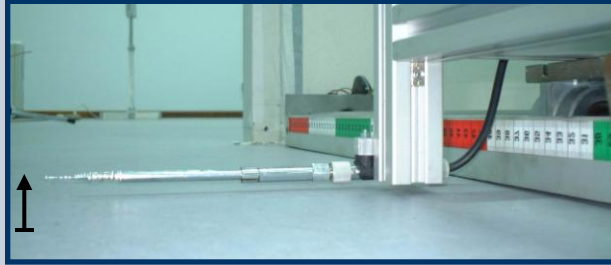
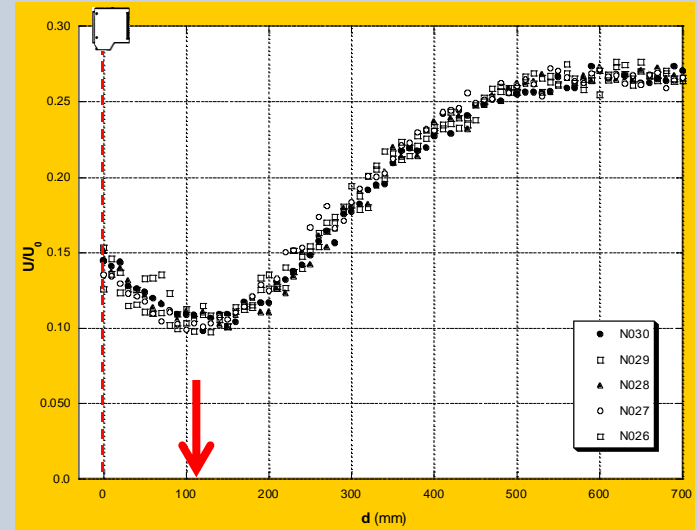
4.2 – Detecção dos pontos de impacto no solo

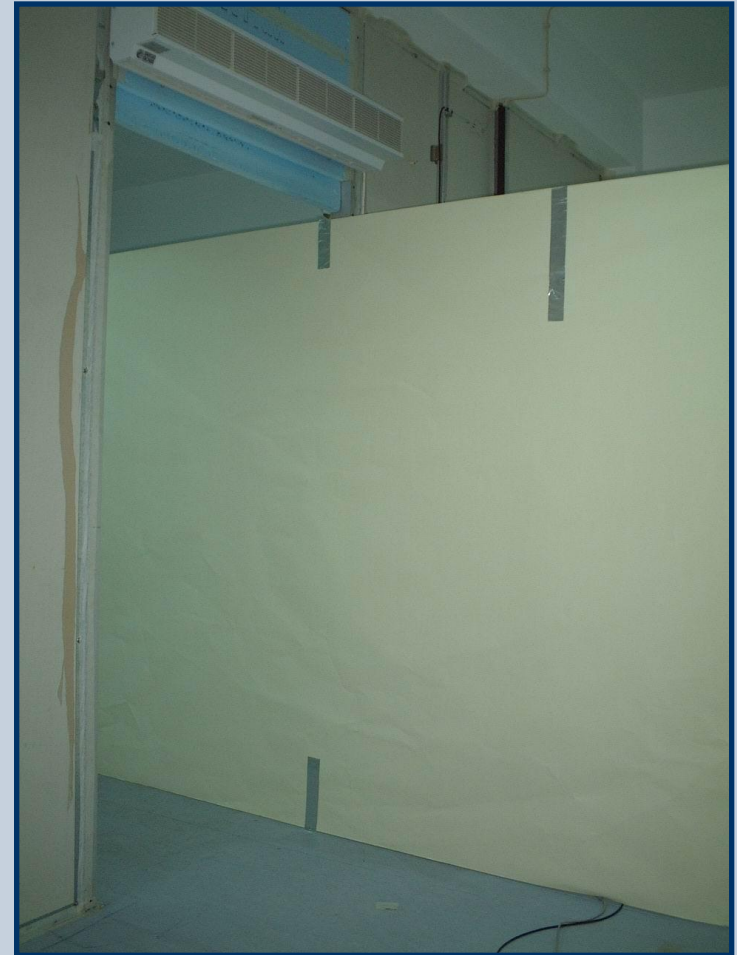
Imagem fotográfica

- Câmara de infravermelhos com 320×240 pixéis de resolução:
 - ⊕ $-20 - 250 \text{ }^\circ\text{C}$ ($< 0.1 \text{ }^\circ\text{C}$)
 - ⊕ Lente de 40° @ 4m:
 - FOV: $2.9 \text{ m} \times 2.2 \text{ m}$
 - I FOV: $9 \text{ mm} \times 7 \text{ mm}$
- Folha de papel de cenário com $3 \text{ m} \times 2 \text{ m}$
- “Marcadores” de posição

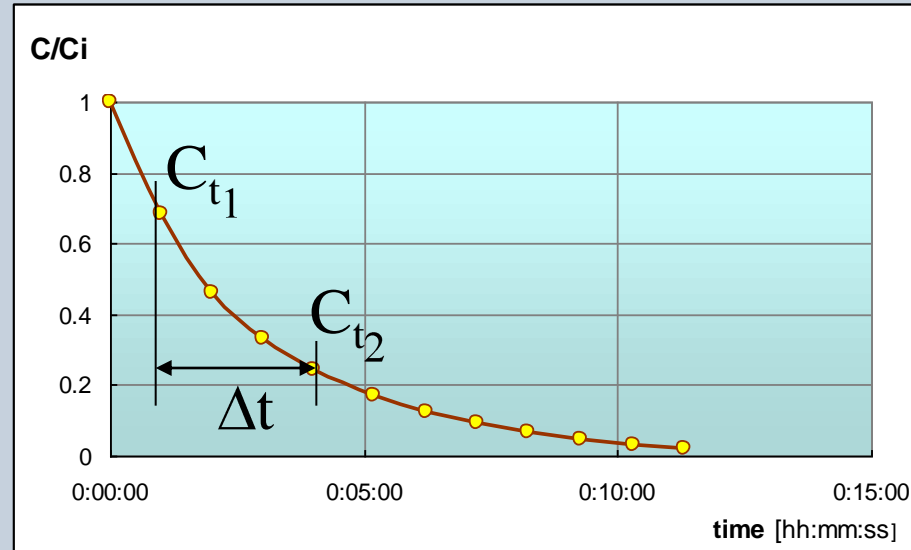
4.4 – Gases Traçadores (método da concentração decrescente)

$$n = \frac{\ln C_{t+1}/C_i - \ln C_t/C_i}{\Delta t}$$

$$\eta_v = \frac{n_0 - n_j}{n_0}$$

$$E_v = \frac{1}{1 - \eta_v}$$

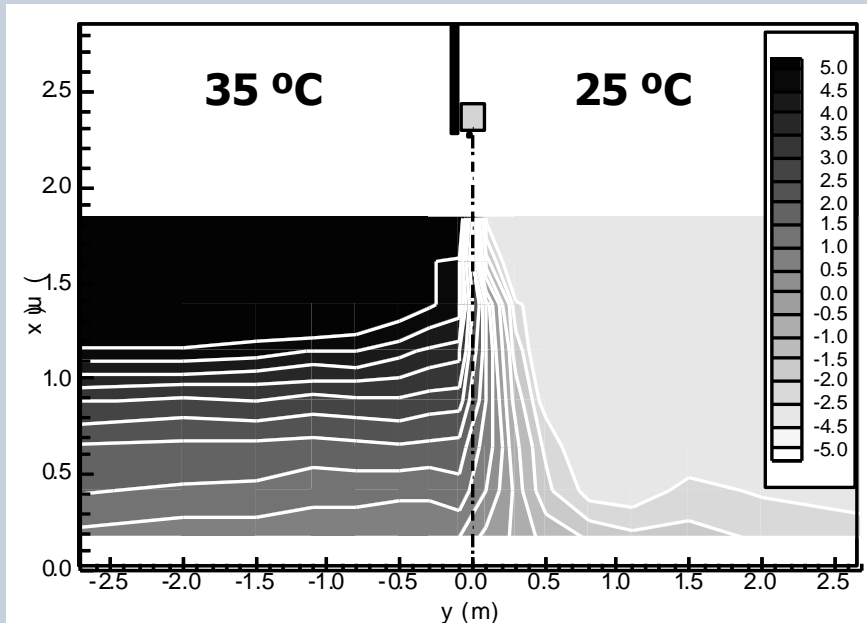
Mapeamento com sondas

$H_p = 2.10 \text{ m}$, $U_0 \approx 5.0 \text{ m/s}$, $\Delta T = 10 \text{ }^\circ\text{C}$

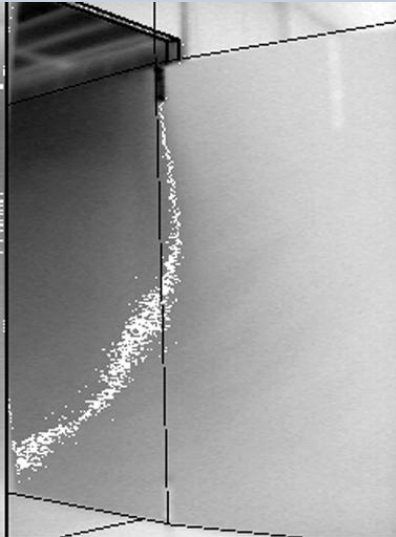
3.4 m/s

$H_p = 2.10 \text{ m}$, $\Delta T = 10 \text{ }^\circ\text{C}$, $\Delta t = 5 \text{ min.}$

Insuficiência de U_0 :

- ➔ “Quebra” do jacto
- ➔ Ausência de efeito de vedação
- ➔ Taxa de renovação do ar na sala “fria” 25% superior à verificada para a situação em que $U_0 = 0$!

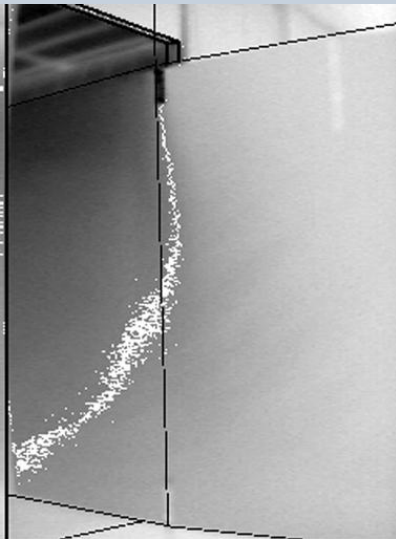
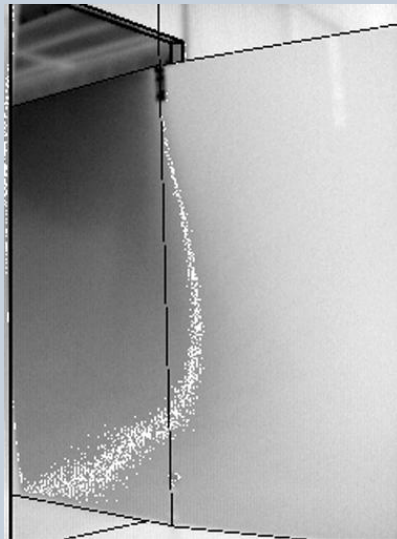
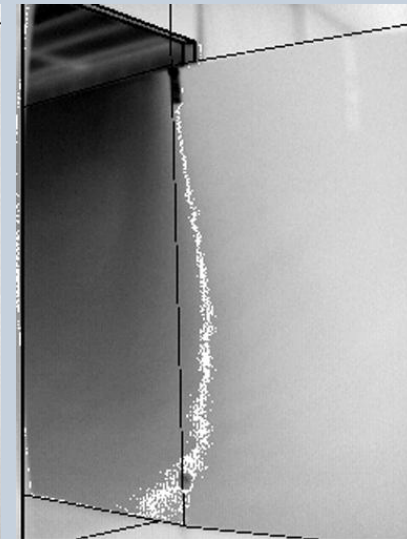
$H_p = 2.10 \text{ m}$, $\Delta T = 10 \text{ }^\circ\text{C}$, $\Delta t = 5 \text{ min.}$

Insuficiência de U_0

Excesso de U_0

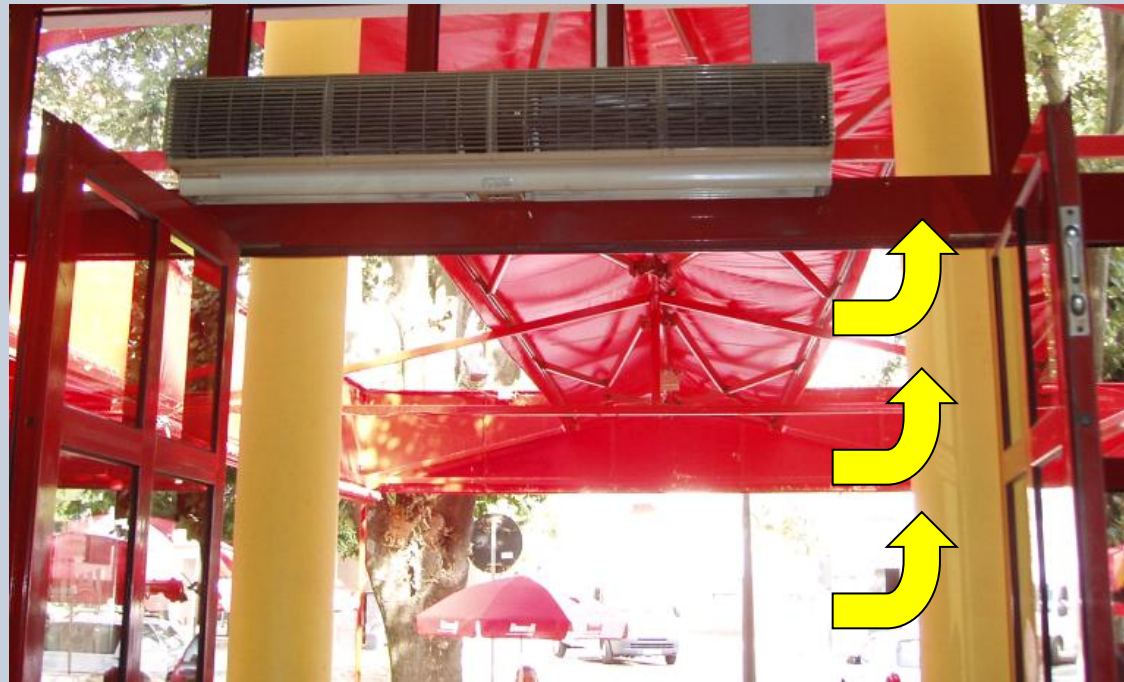
7.1 – Selecção do aparelho de cortina de ar

- ▶ Bocais de descarga de comprimento insuficiente e/ou excessivo face à porta que se pretende vedar.

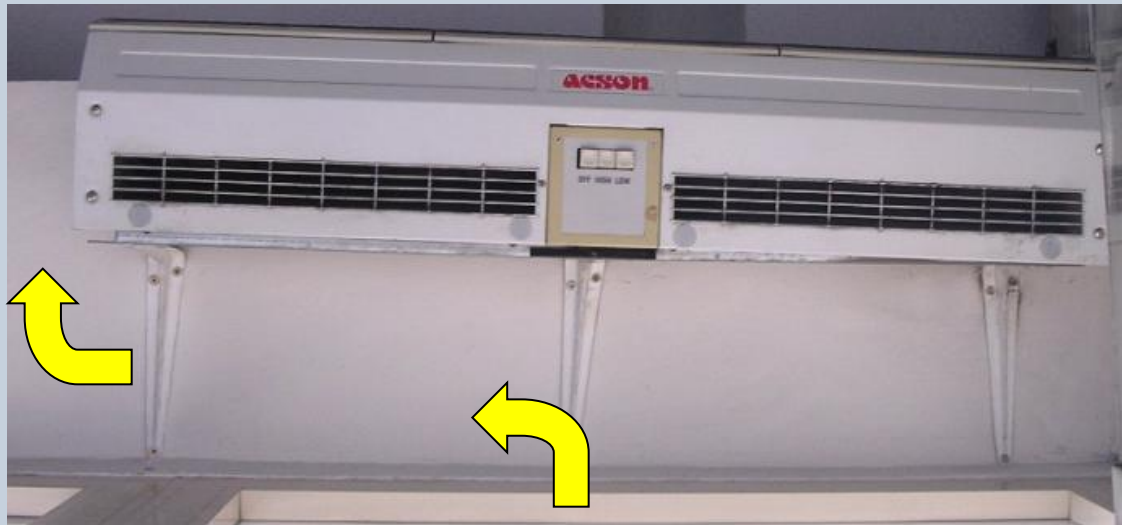
7.2 – Instalação do aparelho de cortina de ar

- ▶ Contingências de variada natureza (impedimentos físicos, razões estéticas, etc.) levam a uma incorrecta instalação do aparelho de cortina de ar.

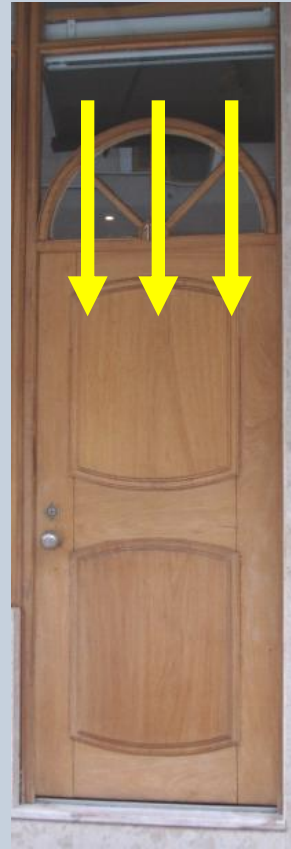
7.3 – Velocidade inicial do jacto de ar

- ▶ Insuficiências e/ou excessos face às especificações técnicas dos respectivos fabricantes e/ou por comparação com os resultados obtidos em laboratório.

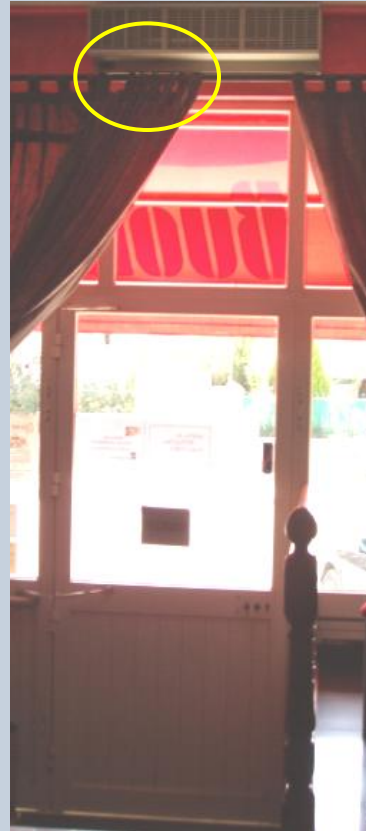
7.4 – Existência de obstáculos na trajetória do jacto de ar

- ▶ Presença de obstáculos físicos que impedem o normal desenvolvimento do jacto de ar.

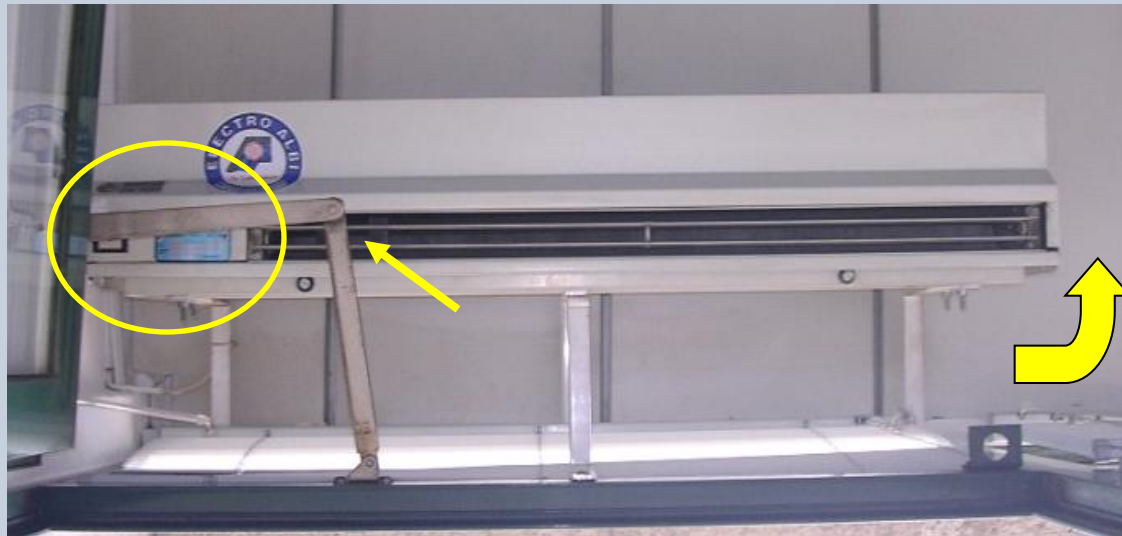
7.5 – Combinação de deficiências de natureza variada

- ▶ Presença de obstáculos físicos que impedem o normal desenvolvimento do jacto de ar;
- ▶ “Fugas” de massas de ar por detrás da cortina de ar.

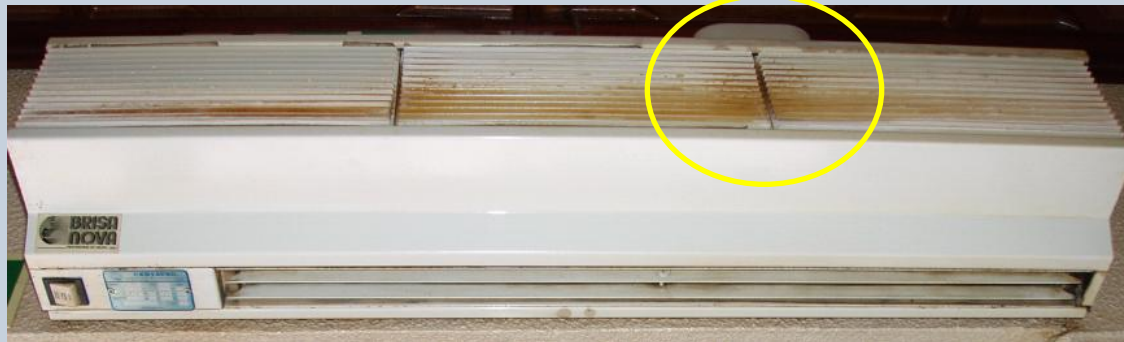
7.6 – Manutenção deficiente dos aparelhos

- ▶ Falta de limpeza periódica das grelhas e demais constituintes;
- ▶ Degradação das características do grupo motor-ventilador (velocidade inicial do jacto muito abaixo dos valores especificados pelo fabricante).
