A problemática ambiental de pedreiras desactivadas: caso de estudo no Concelho de Cantanhede

I.M.H.R. Antunes⁽¹⁾ & H.M.S. Gonçalo⁽¹⁾

⁽¹⁾ *Escola Superior Agrária. Instituto Politécnico de Castelo Branco. Quinta da Senhora de Mércules. 6001-909 Castelo Branco. Portugal.*

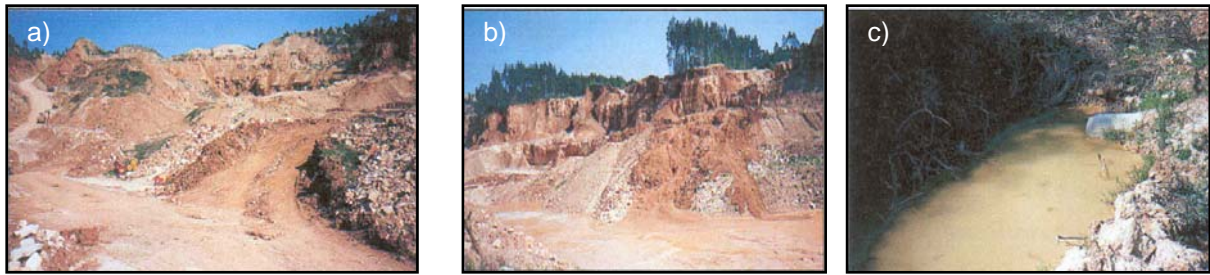
Fig. 2. Alguns impactes associados a pedreiras em actividade. a) Acumulação de detritos de exploração; b) deslizamento de materiais; c) descarga de efluentes na Ribeira de Olho da Giota

No concelho de Cantanhede, muitos dos locais onde se verificava uma intensa e contínua actividade extractiva e onde se trabalhava o tão importante e grandioso inerte – “A Pedra de Anca”, apresentam-se, actualmente, como áreas de marcada degradação ambiental (Gonçalo, 2002). Os principais impactes que se verificam ao nível das pedreiras em actividade são: o impacte visual, provocado pela própria exploração, a emissão de poeiras e de ruído, compactação do solo e degradação das vias públicas, pelo circuito de veículos e maquinaria, vibrações pela utilização de materiais explosivos, acumulação de detritos da exploração (Fig. 2a), instabilidade e deslizamento de vertentes (Fig. 2b), descarga de efluentes e contaminação de cursos de águas superficiais (Fig. 2c) e subterrâneos, face às descargas não controladas de efluentes provenientes das unidades industriais (Gonçalo, 2002).

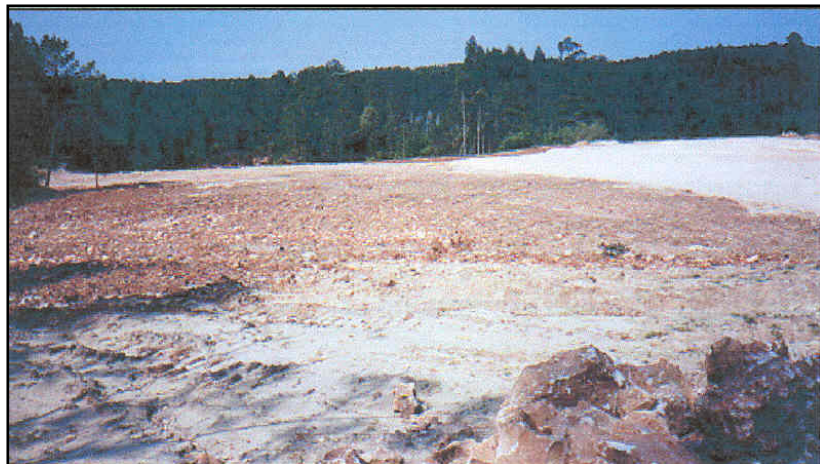
Fig. 3. Exemplo de uma pedreira aterrada no concelho de Cantanhede

Nas pedreiras aterradas existentes na área estudada, pode ser refira a existência de extensas áreas de solo nu, desprovido de vegetação, ou em quantidade reduzida, que incrementa o processo de erosão dos solos (Fig. 3). Nesta situação, o impacte visual é bastante elevado provocado, sobretudo, pela descontinuidade ao nível da paisagem (Gonçalo, 2002).

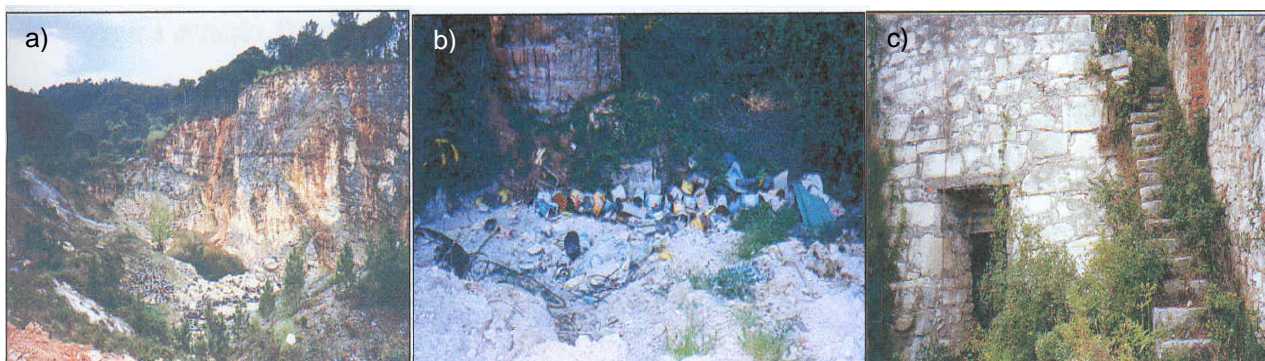
Fig. 4. Alguns impactes identificados em áreas de pedreiras desactivadas. a) Proliferação de vegetação em áreas abandonadas; b) deposição de resíduos variados; c) antigo forno de cal em ruínas numa pedreira desactivada do concelho de Cantanhede.

(Gonçalo, 2002). Outro dos impactes a ser referido, é a intensa proliferação de silvas (*Rubus ulmifolius*) e de tojos (*Ulex europaeus L.*) associada a estas pedreiras (Fig. 4a). Nalgumas das zonas é evidente o depósito de entulhos e resíduos de diversas origens, com a possível contaminação de solos e linhas de águas superficiais/subterrâneas (Fig. 4b), bem como, algumas infraestruturas abandonadas e em avançado estado de degradação, agravando o impacte visual (Fig. 4c).
