Diagnóstico e Intervenção em Edifícios Antigos

O Edifício da Quinta da Fonte Nova

Relatório de Estágio apresentado à Escola Superior de Tecnologia do Instituto Politécnico de Castelo Branco para cumprimento dos requisitos necessários à obtenção do grau de Mestre em Construção Sustentável, realizada sob a orientação científica da Professora Doutora Ana Teresa Vaz Ferreira Ramos, do Instituto Politécnico de Castelo Branco.

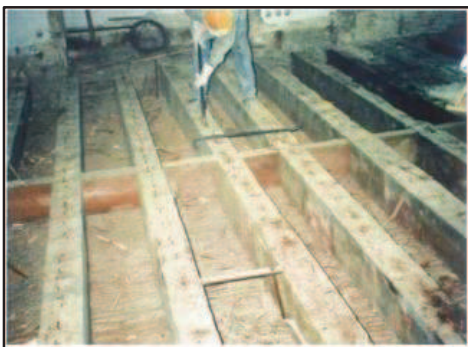
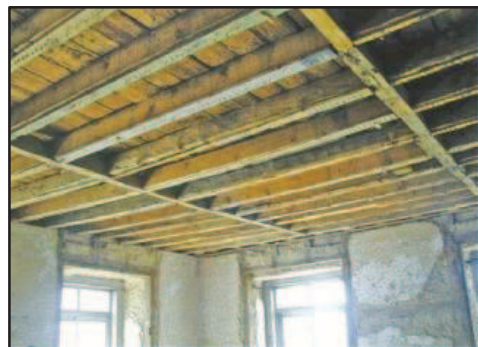
Figura 6 - Pavimento com vigamentos de madeira [23]

Como já foi referido, nos pavimentos é predominante a madeira como material estrutural. A sua constituição é feita com vigamentos de madeira, conforme Figuras 6 e 7 revestidos inferior e superiormente.

Geralmente, os vigamentos são ortogonais às paredes de fachada e têm cerca de 0,14 m a 0,16 m de largura e altura [22].

Para além disso, são na sua generalidade espaçadas de 40 a 50 cm, assentes sobre os frechais e integradas na alvenaria das paredes. Estas vigas são travadas entre si por meio de um sistema de tarugos, isto é, peças de madeira com o comprimento igual ao espaço entre vigas, apertados de cima para baixo, conforme figura 8.

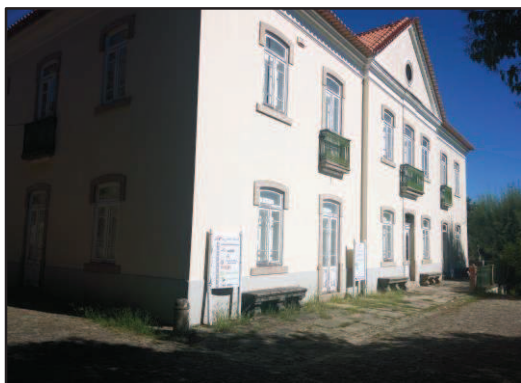
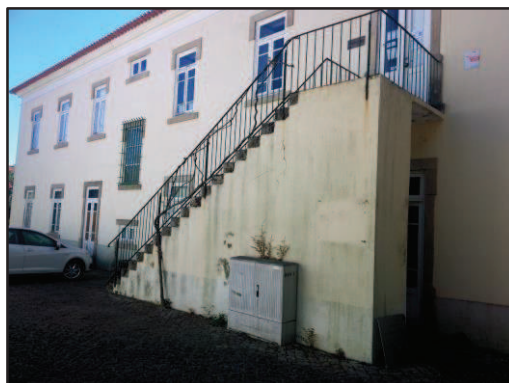
O imóvel em estudo, Figuras 11, 12 e 13, tem quatro frentes e está localizado na Quinta da Fonte Nova, entre a Rua da Fonte Nova (a Sudeste), a Travessa da Fonte Nova (a Nordeste) e a Rua Arrabalde dos Açougues (a Noroeste).

Figura 12 - Edifício a reabilitar (Alçado principal)

Figura 13 - Edifício a reabilitar (Alçado posterior)

Apresenta uma área útil de pavimento de 518,30 m², compartimentados em vários gabinetes, distribuídos pelos dois pisos. Quanto à cobertura, considerada um espaço não útil, dispõe de 266,47 m².

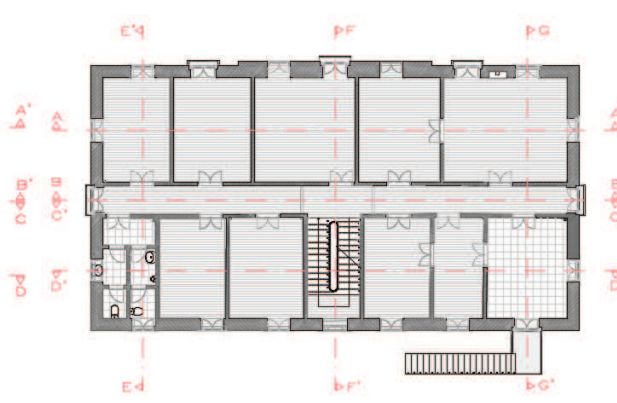
Figura 17 - Planta piso 1

Para que fossem elaboradas com total rigor, foi feito o levantamento integral do edifício, prosseguindo-se com a elaboração das peças desenhadas do piso térreo e do primeiro piso (Figuras 16 e 17), bem como das águas furtadas da cobertura nas Figuras 18 e 19.

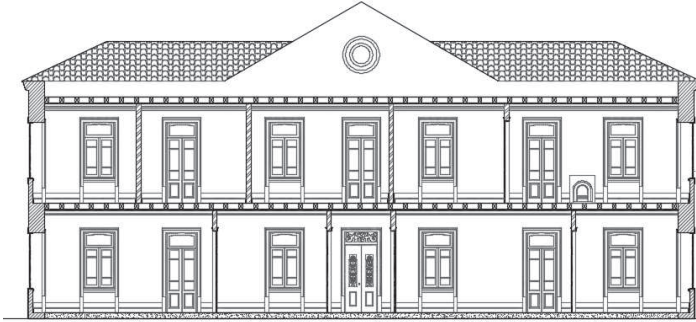
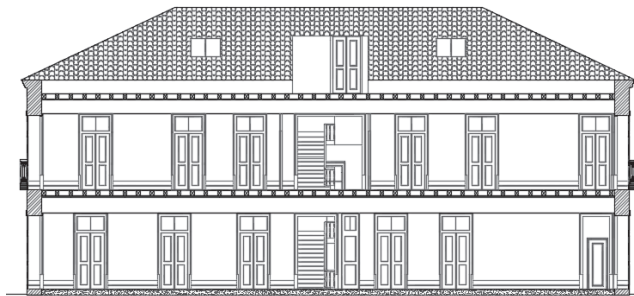
Os cortes executados são apresentados nas Figuras 20 a 26 e estão assinalados nas plantas, sendo designados por letras de A a G. No apêndice B estão representados todos os cortes à escala 1/100.

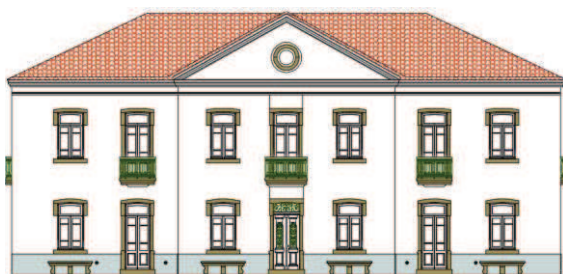
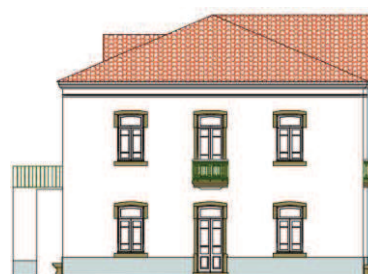
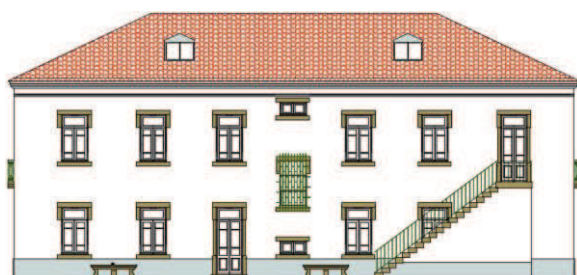
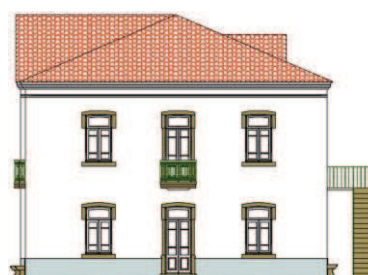
Nas Figuras 27 a 30 apresentam-se os quatro alçados do edifício: o alçado principal está orientado para sudeste, o alçado posterior para noroeste, o alçado lateral direito para nordeste e o alçado lateral esquerdo para sudoeste. O acesso ao edifício é feito tanto pelo alçado principal como pelo alçado lateral. Todos os alçados são apresentados no apêndice C à escala 1/100.

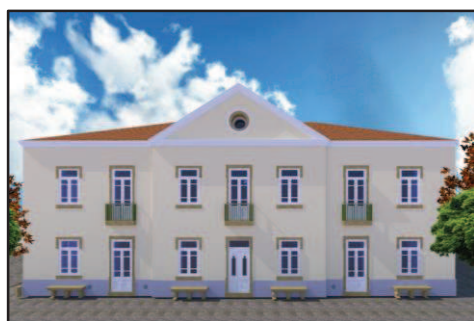
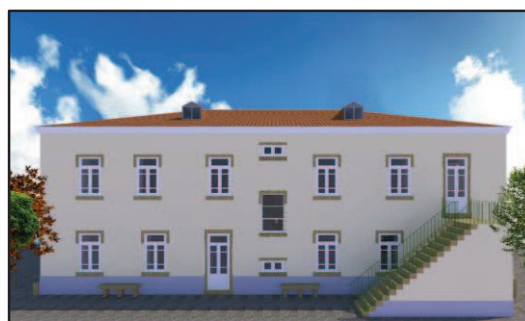
Após terem sido produzidos todos os desenhos bidimensionais foi feito um modelo tridimensional do edifício com recurso ao programa informático SketchUp 2015. As Figuras 31 e 32 apresentam os alçados obtidos através do modelo tridimensional.

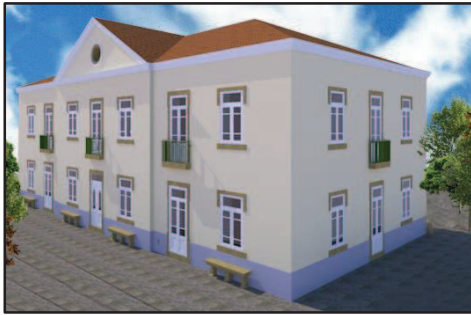
Figura 33 - Modelo tridimensional

A Figura 33 apresenta uma imagem integral do modelo e a Figura 34 um corte extraído do mesmo e que permite a visualização do espaço interior do edifício.

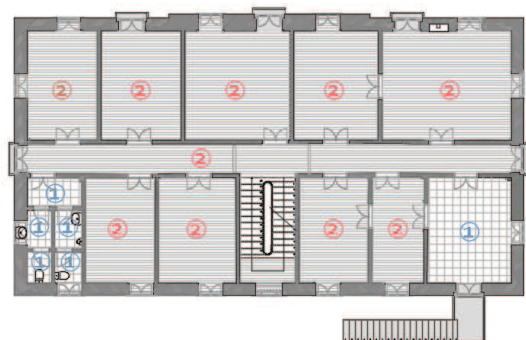
Figura 41 - Piso 1

Relativamente aos revestimentos, no piso térreo é em ladrilho cerâmico que, funcionando atualmente como um espaço de serviços, apresenta vantagens dada a sua durabilidade e ao fato de ser suscetível a presença de água e no primeiro piso é em soalho à inglesa, conforme Figuras 40 a 45 [34].

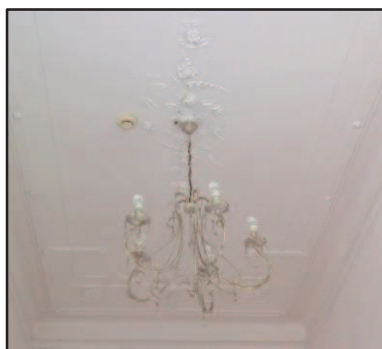
Figura 46 - Teto estucado elaborado

No que diz respeito aos tetos, na zona de circulação existe um teto falso mas, nos restantes compartimentos do edifício surgem em estuque com cor branca. Nos gabinetes do piso 0 são encontrados tetos elaborados que foram mantidos desde a sua época de construção (Figura 46).

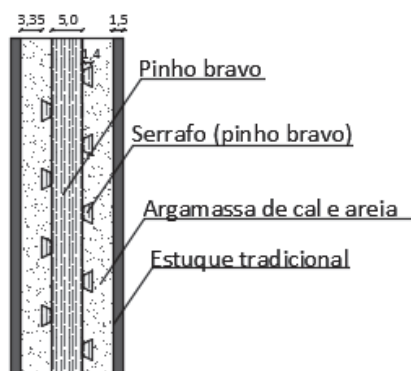
As paredes de compartimentação de ambos os pisos supõe-se que sejam de madeira, em tabique simples com uma espessura de 0,175 m, de acordo com as peças desenhadas apresentadas nas Figuras 47 e 48. O tabique é constituído por tábuas verticais ligadas ao pavimento e o seu enchimento presume-se que foi feito com argamassa de cal e areia [22].

Uma vez que não recebem cargas verticais, não são consideradas estruturais, no entanto, têm importância na estrutura do edifício pois ao fazerem a interligação entre pavimentos, paredes e cobertura, podem funcionar como um elemento no travamento da estrutura a ações horizontais, eventualmente num sismo.

Figura 47 - Paredes interiores: Corte transversal (cm)

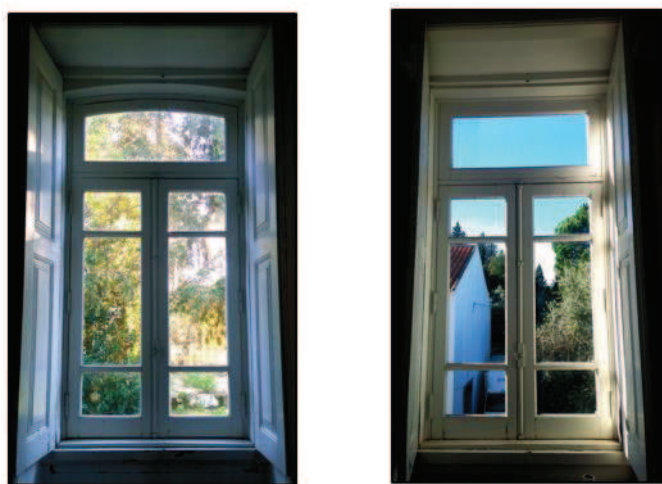
A janela da cobertura é circular e de apenas uma folha, enquanto as restantes janelas do edifício são de duas folhas com vidro liso. É importante referir que a proteção solar é feita em portadas de madeira interiores de cor branca.

Figura 51 - Vão envidraçado

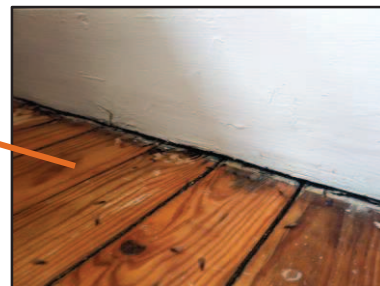
Figura 54 - Desnivelamento de pavimento

A deformação do soalho resulta da degradação da madeira por ataque de agentes xilófagos ou por envelhecimento.

- Insuficiência de seção das vigas por erros ou inexistência de projeto;
- Fluência da madeira;
- Excesso de carga em relação ao previsto para a utilização do edifício;
- Deterioração das condições de ligação entre a estrutura dos pavimentos e as paredes resistentes.

Como já foi referido, após o diagnóstico de anomalias, verificaram-se deformações acentuadas devido à falta de capacidade resistente dos pavimentos. Deste modo, a primeira medida de intervenção passa por uma redistribuição de cargas, transferindo as cargas em excesso para outras zonas do edifício, ou deslocando-as no próprio pavimento [33]. Esta medida, apesar de prever que haja um retrocesso de evolução no estado de degradação, não atua na sua reparação.

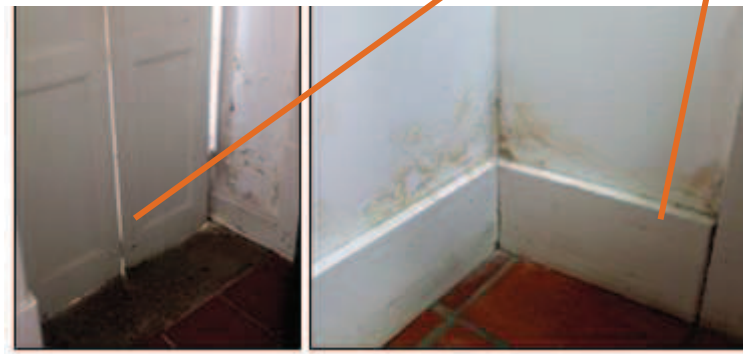
Figura 59 - Humidade ascensional

Quanto aos problemas inerentes a humidades, ocorrem sob a forma de infiltrações e escorrências, com o conseqüente apodrecimento de alguns materiais, desenvolvimento de fungos e bolores e formação de manchas [39].

Relativamente ao aparecimento de humidade, a sua origem provavelmente está nas seguintes vias:

- Porosidade dos revestimentos exteriores – Sabendo que a argamassa de reboco utilizada nas paredes exteriores é um material poroso e higroscópico, este torna-se permeável à humidade e o seu contato, mais ou menos prolongado, provoca também a sua própria degradação [41];
- Humidade ascensional (Figuras 59), isto é, humidade associada à falta ou insuficiente drenagem periférica, ausência de impermeabilização entre fundação e parede e à utilização de materiais de parede de fundação com menor capacidade drenante [42];
- Humidade por infiltração (Figura 56), devida à construção de uma escadaria exterior (Figura 60) com ausência de impermeabilização e drenagem de águas.

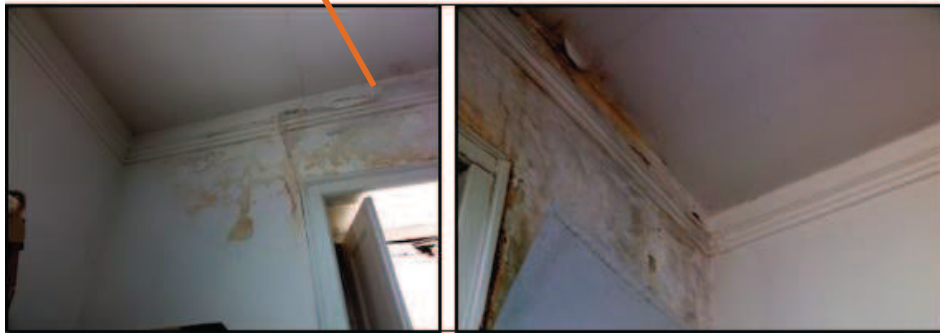
Figura 62 - Humidade

No gabinete em causa verifica-se degradação não só das paredes exteriores mas também dos tetos (Figura 62) junto a estas paredes, sendo evidentes os indícios de humidade e, conseqüentemente, degradação da pintura.

A causa da degradação do teto deste gabinete foi anteriormente referida no subcapítulo “Anomalias em alvenarias”, estando muito provavelmente na sua origem a construção das escadas exteriores, sem qualquer impermeabilização ou drenagem de águas, surgindo humidade.

A humidade presente manifesta-se em forma de manchas, bolores e na deterioração da pintura.

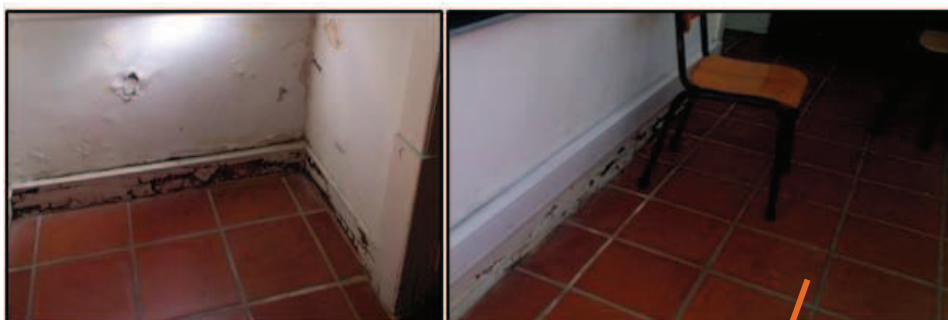
Figura 63 - Rodapé apodrecido

exteriores, apenas no piso térreo. No que diz respeito aos rodapés, também no piso térreo, encontram-se com um elevado grau de deterioração e apodrecimento da madeira (Figura 63).

Para além dos problemas de humidade, a desagregação do revestimento das paredes é influenciada pela alternância de calor e frio, com contrações e expansões sucessivas, poluição e ausência de manutenção. Relativamente aos rodapés, a sua degradação é também consequência da humidade proveniente do solo [43].

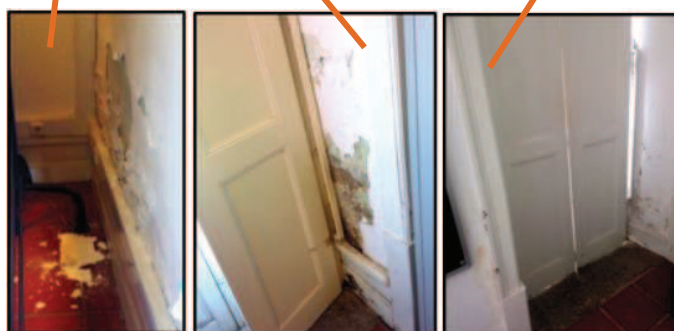
Figura 65 - Pintura empolada

Os gabinetes do piso térreo apresentam manchas e empolamentos nas pinturas das paredes (Figura 65), havendo zonas com reboco destacado e alvenaria à vista. A incidência de degradação das pinturas ocorre na envolvente interior das paredes

A degradação e o destacamento do reboco, assim como o aparecimento de salitre estão diretamente relacionados com a presença de humidade. Como foi já referido, a humidade ascensional é um problema grave quando os solos estão excessivamente humedecidos, sendo que a água migra por capilaridade nas paredes de alvenaria [42].

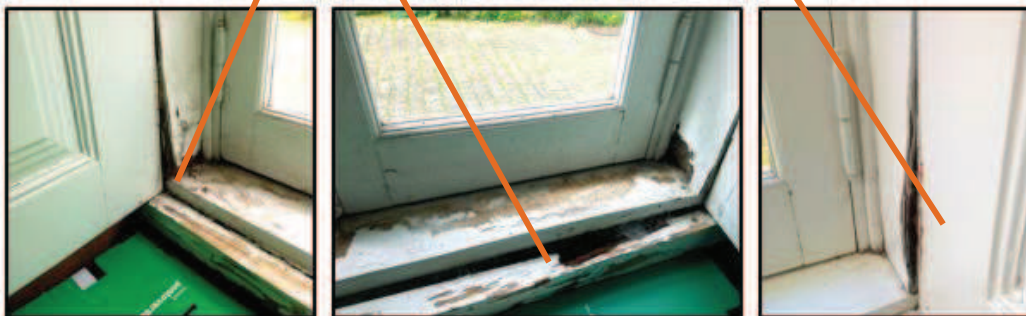
Figura 67 - Madeiramento apodrecido

A caixilharia dos vãos envidraçados, em madeira, encontra-se extremamente deteriorada e apodrecida, conforme a figura 67.

Os vãos envidraçados são um dos pontos mais frágeis numa fachada e são causadores de infiltrações de água e fenestrações, pelo que é extremamente importante o seu tratamento e manutenção. Na ausência de conservação, a madeira quando exposta à água da chuva cria patologias e deformidades [44].

Para além disso, como foi já referido, os vãos envidraçados possuem patologias muito graves e as suas ligações à fachada não possuem qualquer tipo de isolamento. Deste modo, sendo este um elemento muito importante nas trocas de calor entre o interior e o exterior, ao apresentar elevados graus de deterioração, torna-se numa causa para o desconforto no interior do edifício.

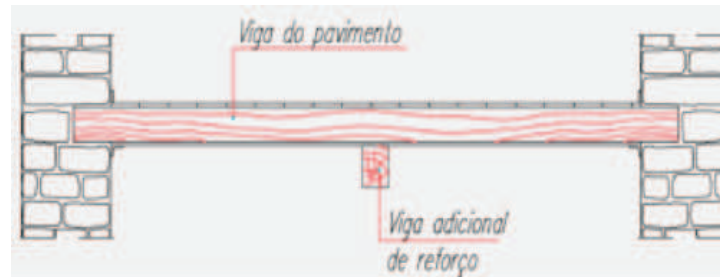
Figura 68 - Introdução de viga de madeira transversal a meio vão sob o pavimento existente [48]

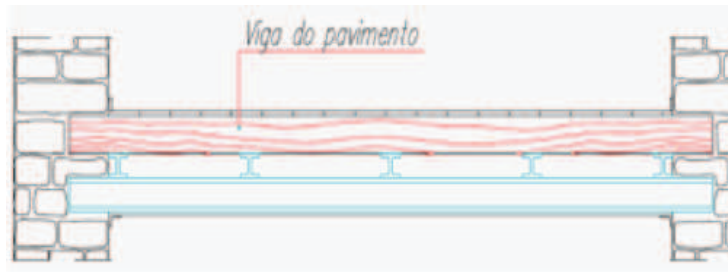
Caso tal não seja possível, podem-se prever vigas longitudinais onde essas vigas apoiariam (Figura 69).

Figura 69 - Introdução de vigas transversais e longitudinais sob o pavimento existente [48]
