# MITIGAÇÃO DO RISCO DE INCÊNDIO NA INTERFACE INDUSTRIAL-FLORESTAL

# CARATERIZAÇÃO DAS ZONAS INDUSTRIAIS LOCALIZADAS JUNTO A ZONAS FLORESTAIS

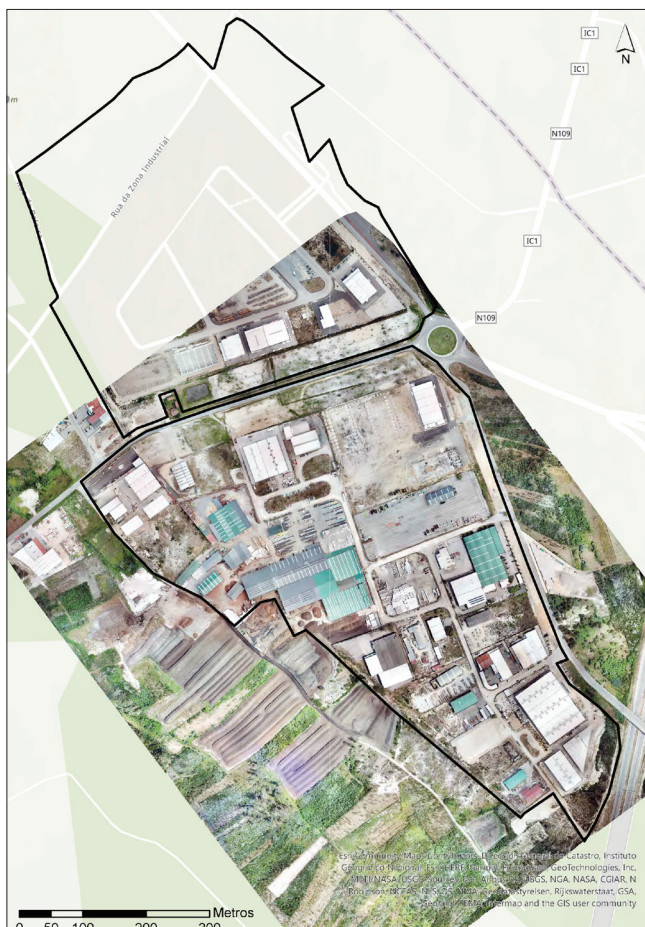
**Fig. 3** - Ortofotomapa dos Polos I e II da Zona Industrial de Mira.

Na ZIM, aquando afetada pelo incêndio florestal de Quiaios, estavam localizadas empresas de produção de substratos e compostos orgânicos para a agricultura, injeção e moldagem de produtos plásticos, serrações, carpintarias e produção de têxteis. Além destas empresas, ainda existiam lotes ocupados com armazéns de matéria-prima e produtos acabados dos setores alimentar e de construção civil. Em junho de 2020, verificou-se que ainda existiam no Polo II da ZIM lotes sem ocupação, sendo que a maioria das novas instalações de edifícios, após o incêndio de Quiaios, se destinavam ao armazenamento de produtos alimentares.

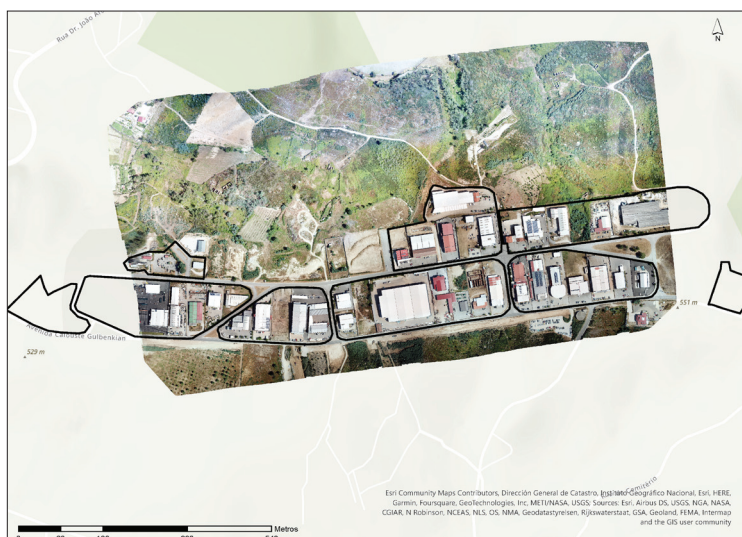
Fig. 4 - Ortofotomapa da Zona Industrial de Oliveira do Hospital.

A Zona Industrial da Oliveira do Hospital (ZIOH) (figura 4) está localizada na União de Freguesias de Oliveira do Hospital e São Paio de Gramaços, concelho de Oliveira do Hospital, junto à entrada este da Cidade de Oliveira do Hospital.

A Zona Industrial de Oliveira do Hospital está numa área classificada como Espaço de Atividade Económica no Plano Diretor Municipal (PDM) de Oliveira do Hospital, tendo sido alvo de Plano de Pormenor (PP) em 1992, publicado pela Portaria n.º 393/1994. Esta Zona Industrial é rodeada em todo o seu perímetro por uma Área Verde de Proteção e Enquadramento, prevista em sede de PDM e PP, mas que não se encontrava materializada à data do incêndio.

Esta Zona Industrial é composta por 60 lotes para instalação de indústrias, armazéns, comércio e serviços, perfazendo uma área total de ocupação de 236 684 m<sup>2</sup>. Desses lotes, 50 já estavam ocupados com empresas dos setores industrial de comércio e serviços, como carpintarias, produção de produtos de retrosaria, armazéns de materiais de construção, indústria alimentar, oficinas, gráficas e retalhistas de eletrodomésticos. Esta ocupação já se verificava consolidada à data do incêndio. À data, os 10 lotes, obtidos pela revisão do PP de 2010, ainda se encontravam por ocupar.

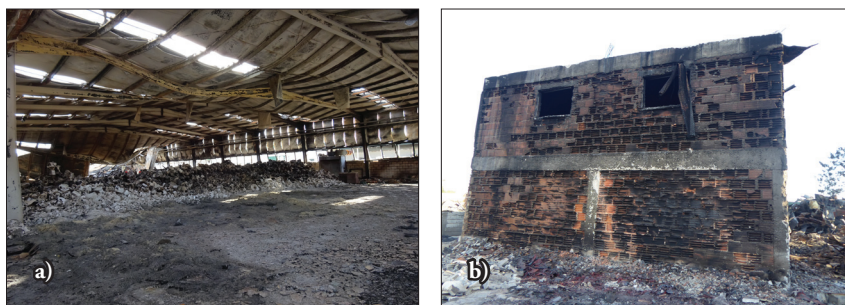
**Fot. 1** - Danos em estruturas de edifícios industriais:

Nos edifícios com estruturas de aço, observaram-se danos como a encurvadura ou o colapso (fotografia 1a) de pilares e vigas, cuja reparação só era possível através da substituição por novos elementos estruturais. A encurvadura dos pilares e das

vigas deveu-se ao aquecimento diferencial e à extensão térmica sofrida por estes elementos estruturais. À temperatura ambiente, as imperfeições da secção de aço inerentes ao processo de fabrico produzem naturalmente excentricidades na carga de serviço aplicada às secções, o que pode levar à encurvadura mecânica. O aquecimento diferencial e a extensão térmica das secções de aço podem aumentar essas excentricidades. Quando combinadas com uma restrição provocada pela estrutura envolvente, os fenómenos de encurvadura induzidos termicamente, tanto locais como gerais, são mais pronunciados nas secções de aço. Na maioria dos casos, o colapso foi, por vezes, o estado final das estruturas desta tipologia. Tal facto deveu-se à encurvadura térmica e mecânica e, também, à redução das propriedades mecânicas do aço quando sujeito a altas temperaturas. Esta redução das propriedades mecânicas foi maior nos elementos estruturais em que a temperatura foi mais elevada, fazendo com que os elementos de aço deixassem de ser capazes de suportar as cargas mecânicas de serviço. No entanto, estes fenómenos não foram uma regra geral para todos os edifícios com estrutura metálica, uma vez que algumas estruturas podem ser reparadas e colocadas novamente a serviço.

Nas estruturas de betão armado, observou-se a existência de *spalling* e fissuração nos elementos de betão (fotografia 1b), mantendo-se, na maioria dos casos, a capacidade de carga dos elementos. O *spalling* no betão traduziu-se numa redução da secção transversal do elemento estrutural, com desintegração e perda de material, levando, em algumas situações, à exposição dos varões de aço das armaduras ao fogo, contribuindo para a redução da capacidade de suporte de cargas estruturais.

- a) Colapso de estruturas de aço sem proteção; b) *Spalling* em elementos de betão armado e destacamento de alvenaria cerâmica (Itecons, 2018).

Nos casos de exposição severa ao fogo, o colapso dos elementos de betão armado deveu-se à perda de resistência das armaduras e consequente perda de resistência, deformação e encurvadura dos vários elementos. A tensão de tração nos elementos de betão armado sob cargas de flexão em situações de serviço conduziu à fissuração do betão devido à extensão térmica transiente. Em situações de serviço, a fendilhação do betão é mantida sob controlo pelos varões longitudinais das vigas devido ao facto de a tensão de tração resistente do aço ser superior à do betão. O aumento da temperatura também conduziu a fenómenos de alongamento térmico e, como a extensão térmica não restringida das armaduras de aço é maior do que a do betão, a fissuração do betão expandiu significativamente. Nalgumas situações, a fissuração do betão levou ao destacamento de blocos do betão, nomeadamente quando o recobrimento das armaduras de aço é muito reduzido, expondo totalmente a armadura ao fogo. Em alguns casos extremos de exposição ao fogo ou de concentração de tensões mecânicas, alguns dos elementos de betão armado colapsaram quando a capacidade mecânica dos varões de aço diminuiu devido à temperatura elevada e deixaram de ter capacidade de carga. Nestes casos, foi necessário proceder à sua demolição.

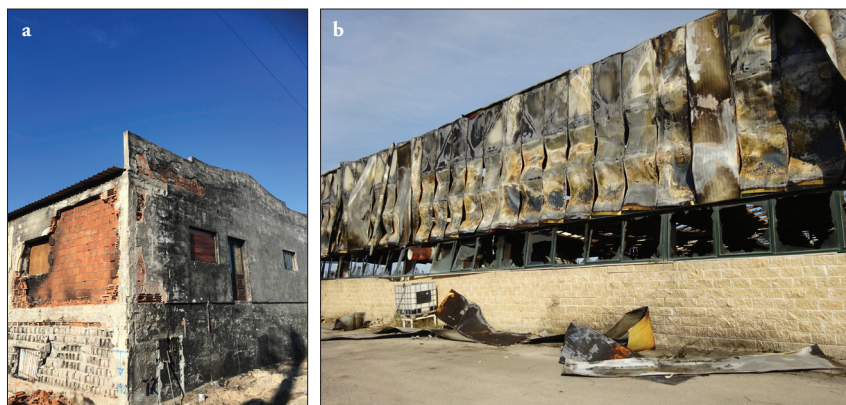
Nas paredes de alvenaria de pano único, verificou-se a ocorrência de fissuração e destacamento da furação horizontal nas unidades de alvenaria de tijolo cerâmico ou de *spalling* nas unidades de alvenaria de blocos de betão (fotografia 2a). A fissuração e o destacamento nos tijolos cerâmicos foram causados por tensões de tração nas suas almas internas, provocadas pela retração térmica do material cerâmico. Os fenómenos de *spalling* nos blocos de betão são semelhantes aos fenómenos ocorridos em elementos estruturais de betão. Apesar da fendilhação, destacamento e *spalling* dos elementos de alvenaria, as fachadas com ambos os tipos de unidades de alvenaria mantiveram alguma capacidade de isolamento térmico e integridade ao fogo na maioria das situações observadas. O colapso das paredes de alvenaria foi, na maior parte dos casos, provocado pelo colapso dos elementos estruturais adjacentes. As fachadas em chapa de aço perfilada sofreram fenómenos de distorção e encurvadura devido à extensão térmica provocada pelas elevadas temperaturas desenvolvidas pela exposição ao fogo. As chapas de aço perfiladas eram fixas ao seu suporte por parafusos, provocando uma restrição à extensão térmica das chapas de aço perfiladas, conduzindo à encurvadura destas entre os pontos de fixação. Estes fenómenos conduzem à separação nas juntas verticais das chapas de aço perfiladas, permitindo a passagem de chamas, gases quentes e matéria inflamada através dos espaços criados pela separação. Nas fachadas com painéis *sandwich*, após a separação da chapa de aço exterior nas juntas verticais dos painéis, de forma semelhante ao que ocorreu nas fachadas com chapa de aço perfilada, observou-se que o material de isolamento do núcleo sustentou a propagação horizontal e vertical do fogo ao longo da fachada, devido à natureza inflamável do poliuretano (fotografia 2b). Quando ocorreu a separação das chapas de aço interior na zona das juntas dos painéis *sandwich*, o fogo entrou nos edifícios, destruindo totalmente equipamentos, matérias-primas e material acabado existente no seu interior.

**Fot. 2** - Danos em fachadas: a) Destacamento e *spalling* de paredes de alvenaria; b) Distorção e encurvadura de chapas de aço após a combustão do núcleo de PUR dos painéis *sandwich* (Itecons, 2018).

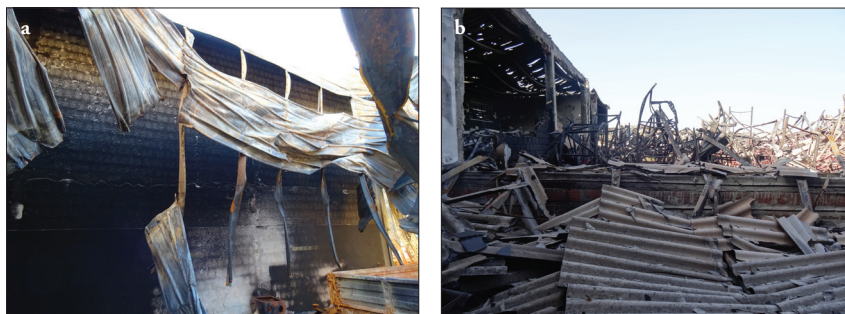
Os danos observados nas coberturas com chapas de aço perfiladas foram semelhantes aos verificados nas fachadas com o mesmo material, ou seja, distorção e encurvadura das chapas (fotografia 3a). Nas coberturas com painéis *sandwich* de núcleo de poliuretano

observou-se, também, o destacamento da chapa de aço exposta ao fogo com posterior combustão do núcleo de isolamento térmico em poliuretano, contribuindo, assim, para a propagação do incêndio para o interior dos edifícios. Ainda que nas coberturas planas de seixo rolado não se tenham verificado danos devido ao carácter incombustível do material. Apesar disso, foram observados alguns danos em equipamentos instalados neste tipo de coberturas, como aparelhos de ar condicionado e respetivo isolamento da tubagem de cobre. Estes apresentavam marcas de queimaduras que poderão ser atribuídas à convecção de gases quentes ocorrida durante a passagem do incêndio florestal ou à projeção de matéria inflamada destes. As coberturas com chapas de fibrocimento não contribuíram para a propagação ou entrada do fogo nos edifícios, devido à sua natureza incombustível, mas levaram ao aumento da temperatura ambiente interior aquando da ocorrência de incêndio, provocando o colapso dos elementos estruturais que suportavam a cobertura (fotografia 3b).

Fot. 3 - Danos em coberturas: a) Distorção e encurvadura de chapas de aço perfilado; b) Colapso de coberturas com placas de fibrocimento (Itecons, 2018).

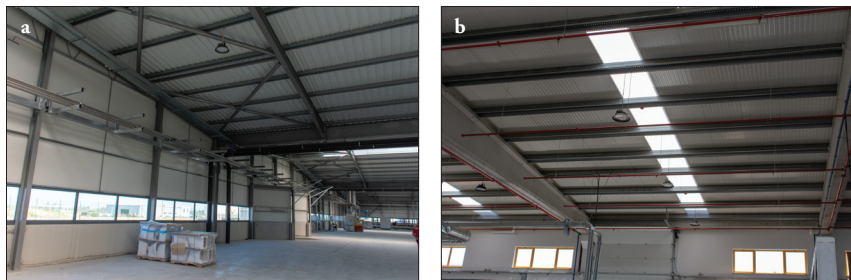
**Fot. 5** - Edifícios reconstruídos:  
a) estrutura em aço; b) estrutura em betão pré-fabricado  
(Fotografias do acervo do projeto, tiradas em julho de 2020).

Nos edifícios reconstruídos, optaram, na maioria dos casos, por estruturas de aço (fotografia 5a). As estruturas de betão armado severamente danificadas foram demolidas e reconstruídas com o mesmo tipo de estrutura ou com betão armado pré-fabricado (fotografia 5b). As estruturas pré-fabricadas de betão armado eram praticamente inexistentes antes dos GIF de 2017 nas zonas industriais estudadas, apesar da utilização de algumas vigas pré-fabricadas de betão pré-esforçado em lajes aligeiradas de betão. As estruturas de betão com danos ligeiros de exposição ao fogo foram reparadas com argamassas de cimento, de modo a restaurar a sua capacidade estrutural. Entre os edifícios de estrutura de madeira afetados pelos incêndios, apenas um foi reconstruído com o mesmo tipo de estrutura.

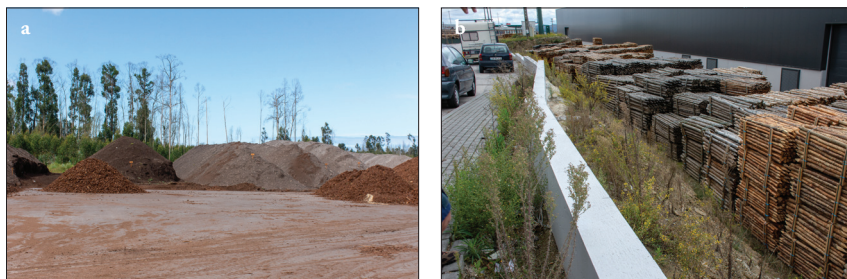
Quanto aos espaços exteriores, verificou-se que, na maioria dos edifícios, estes ainda são utilizados para armazenar materiais (maioritariamente, materiais combustíveis, como madeira ou os seus subprodutos). Em alguns edifícios ainda se observou o armazenamento de grandes dimensões de materiais combustíveis (fotografia 7a) e por vezes, próximos de paredes de fachada (fotografia 7b). Apesar disso, maioritariamente, estes materiais já não se encontram armazenados junto a paredes de fachada ou encontram-se, em menores quantidades, debaixo de um espaço coberto, com fachadas vazadas. Após os incêndios, registou-se também um aumento da impermeabilização do solo, criando assim espaços onde herbáceas e outros combustíveis florestais finos não se pudessem desenvolver.

**Fot. 7** - Espaços exteriores: a) Pilhas de material combustível de grande dimensão;  
b) Material combustível armazenado junto a fachadas.  
(Fotografias do acervo do projeto, tiradas em junho e setembro de 2020).

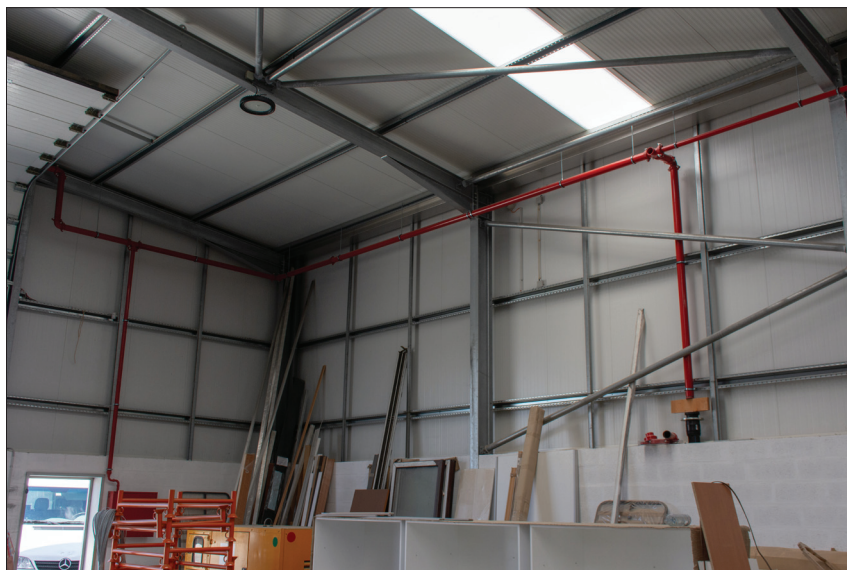
Nos edifícios que foram alvo de recuperação, verificou-se apenas a implementação de meios de primeira intervenção para o combate a incêndios, como extintores de pó químico ABC, ou a recuperação dos Sistemas Automáticos de Detecção de Incêndio (SADI), Redes de Incêndio Armada (RIA) e Sistemas Automáticos de Extinção de Incêndios (SAEI) existentes. De salientar que nos edifícios objeto de completa reconstrução observou-se a instalação de SADI. Em alguns edifícios reconstruídos, também se verificou a instalação de RIA ou de SAEI. No entanto, detetou-se que um dos edifícios visitados se encontrava a operar sem que a RIA estivesse completamente concluída (fotografia 8).

**Fot. 8** - Rede de Incêndio Armada por concluir  
(Fotografia do acervo do projeto, tirada em junho de 2020).
