Habitação Quinhentista

Design de Interiores inserido na recuperação de espaços antigos

Relatório de Estágio apresentado à Escola Superior de Artes Aplicadas de Castelo Branco do Instituto Politécnico de Castelo Branco e Faculdade de Belas-Artes da Universidade de Lisboa para cumprimento dos requisitos necessários à obtenção do grau de Mestre em Design de Interiores, realizada sob a orientação científica dos Professores Nelson Antunes e Jorge Melo, do Instituto Politécnico de Castelo Branco.

17.2. Danos decorrentes da ação da água, humidade ou condensações	87
17.3. Danos associados às madeiras	87
18. Materiais e técnicas em Portugal	89
19. Projeto Final – Projeto de Reabilitação da Habitação na rua do Arressário nº 34 e na Travessa da Rua Nova nº 7 /9	94

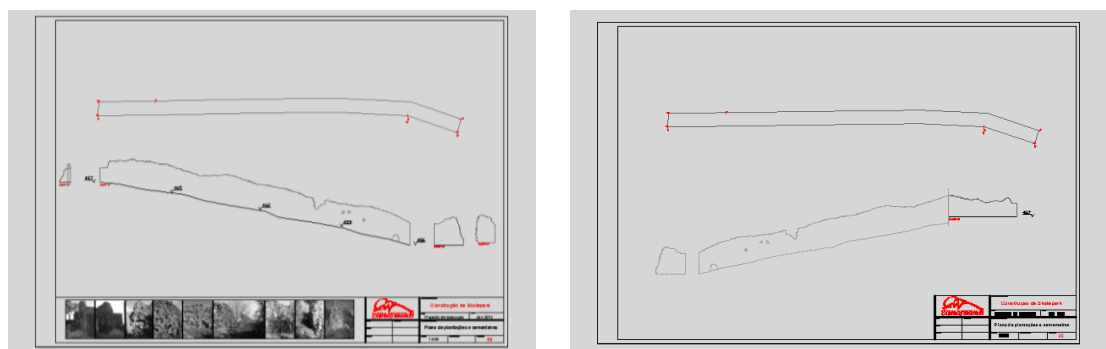
Figuras 47 e 48 – Alçado sul e Norte do troço da Muralha

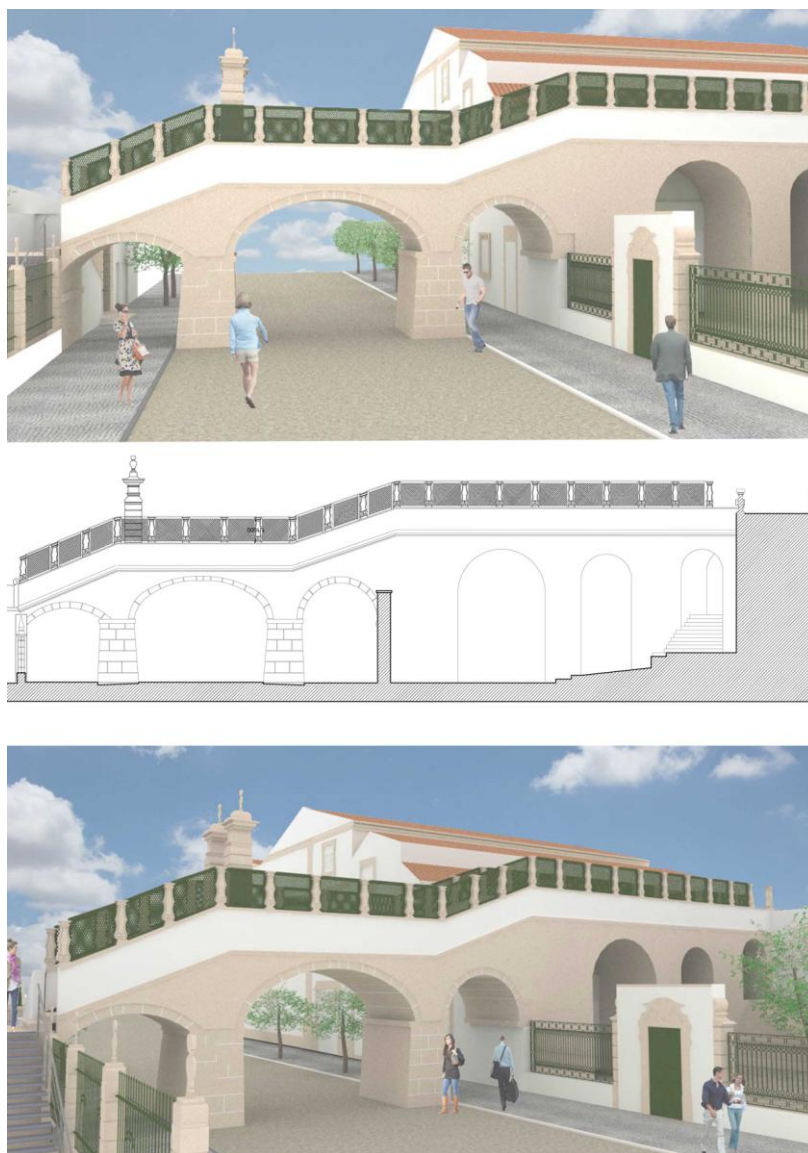
Figuras 53– Renders finais da nova proposta de intervenção no Passadiço

Este projeto teve como base a reconstrução e recuperação deste local, recorrendo a dados concretos como documentos e fotografias, para que este ficasse o mais parecido possível com o passado; foi também contemplado neste projeto uma casa de chá construída ao lado do passadiço que liga o jardim do paço com o jardim da cidade. Após o processo todo concluído, no que diz respeito a medição e projeto tridimensional, foram feitos os renders finais inseridos no projeto entregue á Camara Municipal de Castelo Branco. (figura 53)

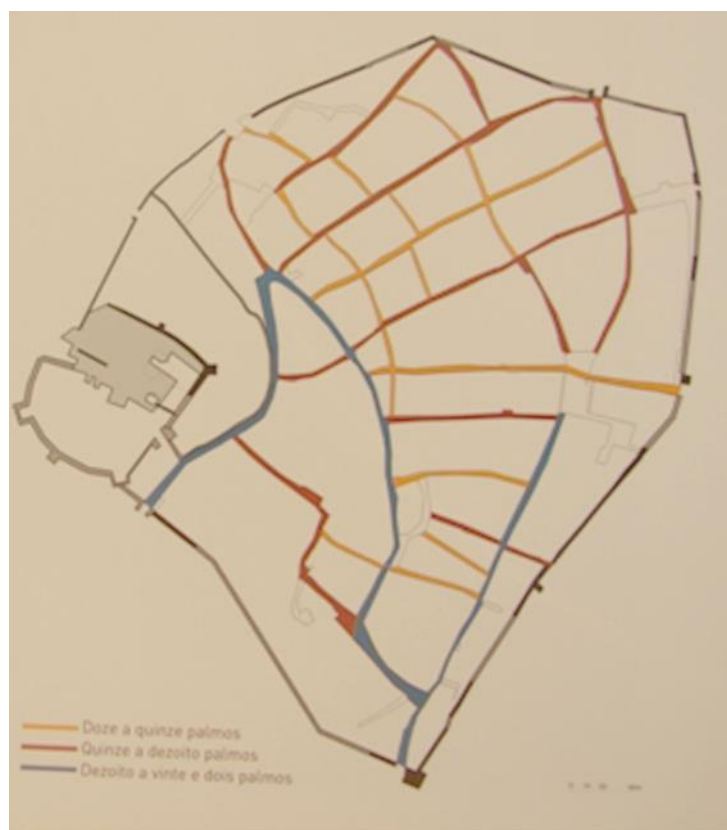
Figura 81 –Largura de ruas: medidas e hierarquias²⁴

Com as vias e travessas determinadas, facilmente se começa a definir os quarteirões tendo por base uma sequência proporcional segundo matrizes abstratas e geométricas. O quadrado e o retângulo (raiz de dois e de três) são utilizados como configuração do traçado urbano, de modo a facilitar a definição do perímetro de quarteirão (O desfasamento é conseguido pela alternância entre o quadrado que define o poente). A importância do delineamento do quarteirão vem salientar a descontinuidade dos arruamentos perpendiculares (coincidem com as curvas de nível), valorizando certas artérias em prol de outras sem que a largura seja fator a ser alterado. Contudo, o mais importante é a definição do traçado geométrico, que sustenta esta morfologia urbana, tentando identificar alguma regularidade métrica.

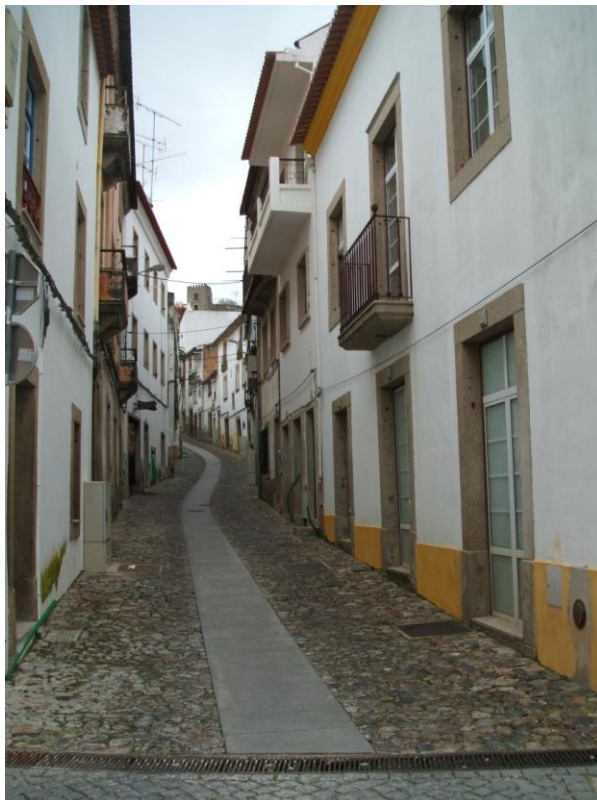
Figura 88 – Tipologia habitacional da zona histórica.

Em Castelo Branco, a tipologia mais característica é a apresentada com dois ou mais pisos. No entanto, em zonas próximas da alcáçova, onde a topografia é bastante acentuada, vão aparecendo tipologias adaptadas, como é o caso de algumas com quintal à cota baixa e comunicam com a rua à cota alta. Assim, apesar de através do alçado parecerem casas térreas, têm um funcionamento interior em dois pisos. Encontram-se exemplos deste tipo sobretudo na rua dos Mercadores. Aqui encontram-se, ainda, soluções semelhantes mas em que o desnível do terreno não corresponde exatamente a um piso, correspondendo o nível da rua a uma cota intermédia entre o piso térreo e o sobrado.

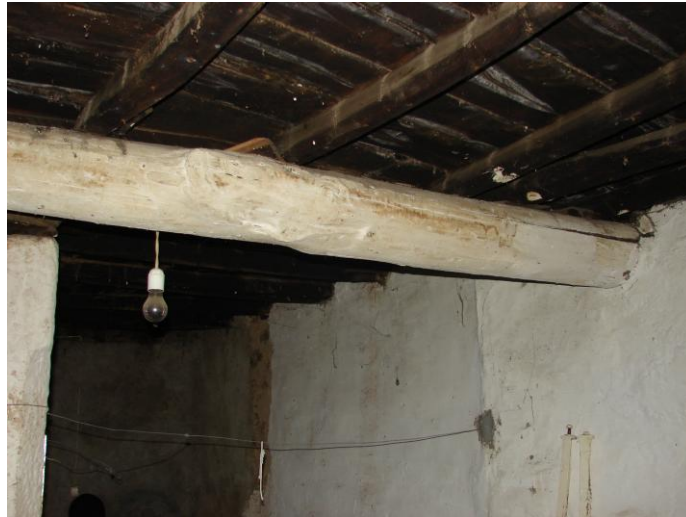
Figura 104 – Exemplo tipo das vigotas e vigas em madeira

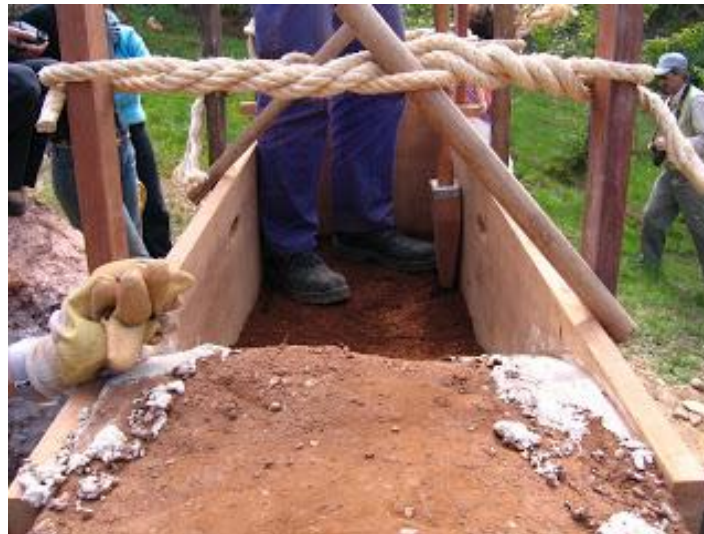
Figura 122 – Preparação da construção de uma parede feita a partir de uma técnica construtiva- A Taipa

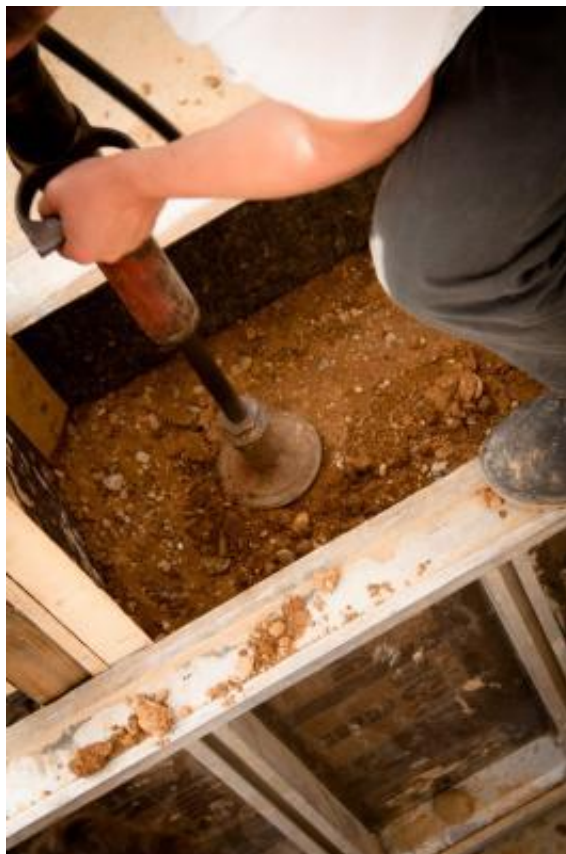
Figura 123 – Preparação da construção de uma parede feita a partir de uma técnica construtiva- A Taipa (imagem)³⁷

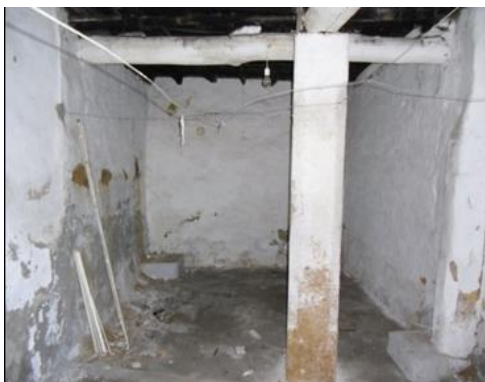
Mesmo á frente existe outro espaço que é diferenciado do primeiro, somente por um pequeno desnível de 10cm no pavimento e por um pilar quebrado nos vértices que se defronta na direção da porta de entrada. Todo o pavimento é feito em cimento e está estalado. As paredes de alvenaria de pedra como se pode verificar estão todas desniveladas e apresentam-se muito degradadas, havendo zonas mesmo em decomposição.

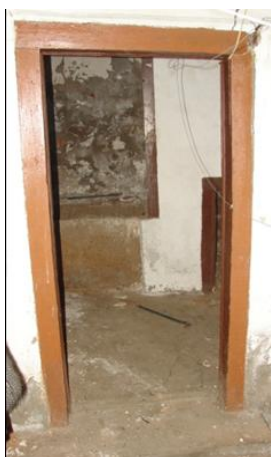
Passagem para a terceira zona existente no R/chão, esta contém um pequeno degrau de 10 cm e o vão é revestido por uma moldura em madeira pintada.

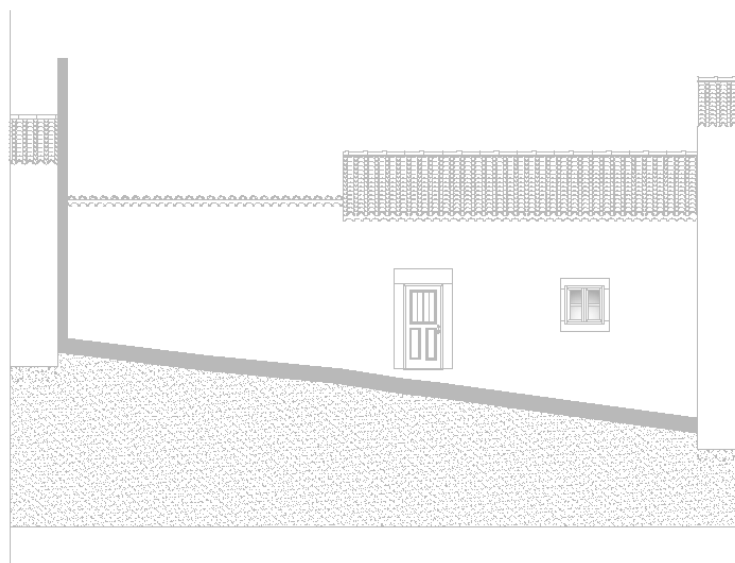
Figura 153 – Levantamento da Fachada da Rua do Arressário nº 34

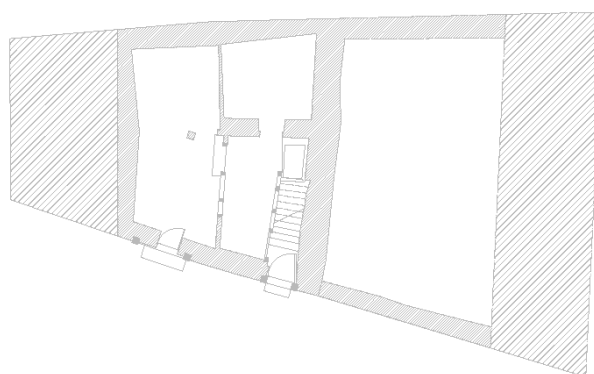
Figura 154 – Levantamento rigoroso do Rés-do-chão

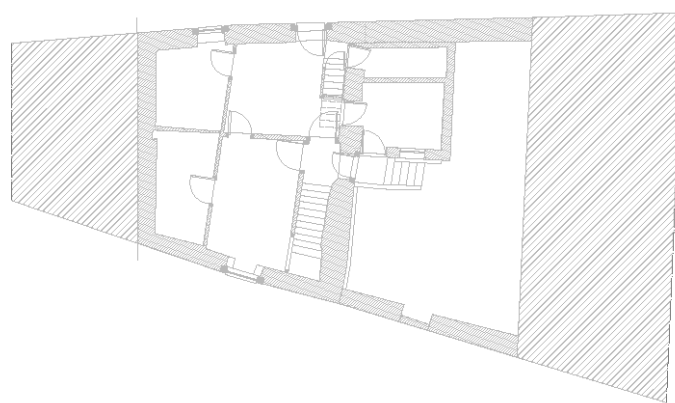
Figura 156 – Levantamento rigoroso do Primeiro Andar

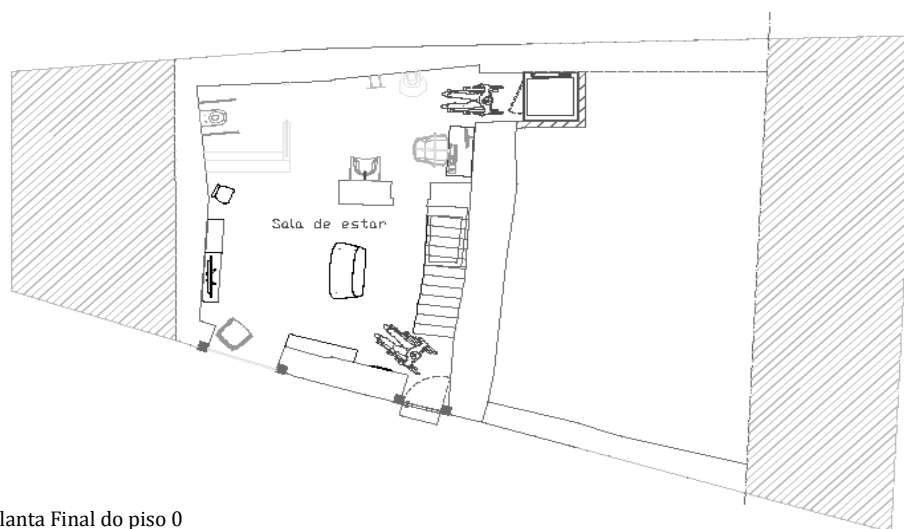
Figura 176 – Planta Final do piso 0

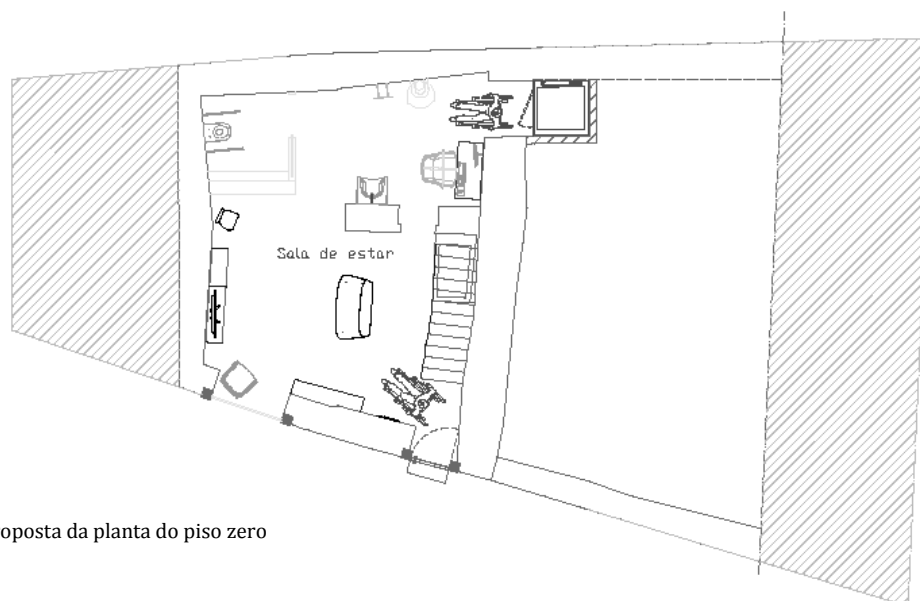
Figura 178 – Proposta da planta do piso zero

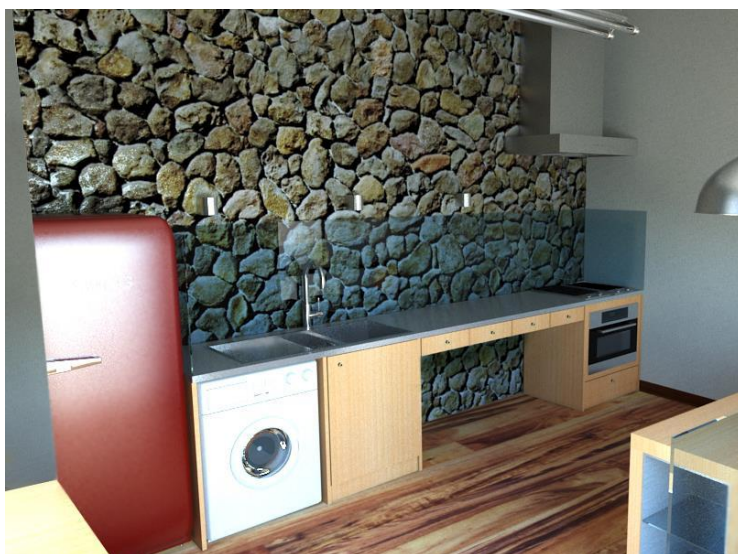
Todo o equipamento da cozinha foi pensado para pessoas com mobilidade reduzida. As bancadas tinham de ser abertas em baixo, para facilitar o encaixe da cadeira de rodas, o forno, micro-ondas tinha de ser colocado a uma altura mais baixa e o espaço entre os móveis tinha de ser superior para que o sujeito pudesse girar com a cadeira de rodas.
