401	01	02	
Classe	Tipo	Bem	N.º do edifício

**A. IDENTIFICAÇÃO**

Rua/Av./Pc.:	Arco do Bispo			Número:	9		
Andar:	1º	Localidade:	Castelo Branco		Código Postal:	6000-153 Castelo Branco	
Distrito:	Castelo Branco		Concelho:	Castelo Branco		Freguesia:	Castelo Branco
Artigo matricial:	4385		Fracção:				
				Código SIG:			
				Coordenadas:	Latitude	Longitude	
					39.825926	-7.493768

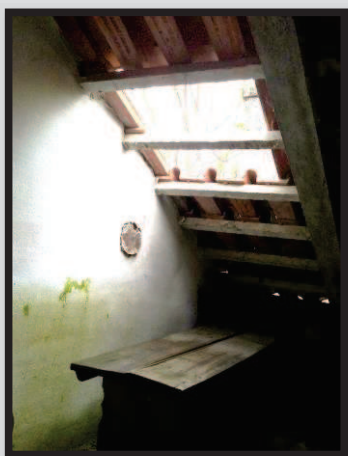
## 2. Cobertura

N.º do elemento funcional	Relato síntese da anomalia	Registo Fotográfico
2.	Revestimento de cobertura inclinada com deterioração acentuada (ex. elementos em falta), originando infiltração

A habitação não dispõe das condições mínimas de habitação. Torna-se necessário executar obras ao nível das instalações sanitárias, cozinha, cobertura e especialidades.

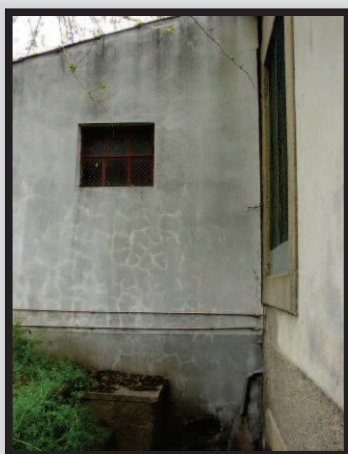
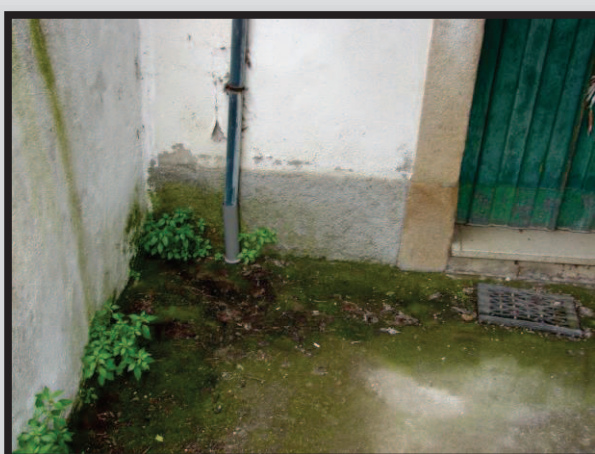
## 18. Paredes exteriores

18.	Paredes não-estruturais - Paredes ou muros com grandes abaulamentos, desaprumos, cedências ou outras deformações que indiciem risco de desabamento total ou parcial. Paredes estruturais - Revestimentos de paredes com eflorescências ou ataque biológico em áreas limitadas

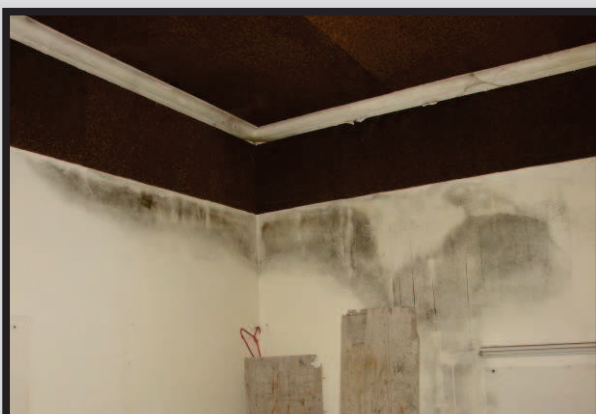
## 22. Tectos

22.	Revestimentos de tecto com grandes áreas molhadas, muito húmidas ou apresentando eflorescências

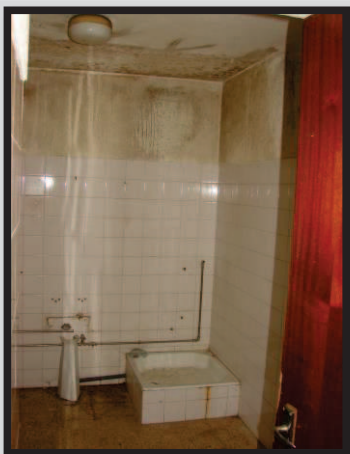
**28. Equipamento sanitário**

28.	Louças sanitárias removidas ou inoperacionais, inviabilizando o uso da instalação sanitária

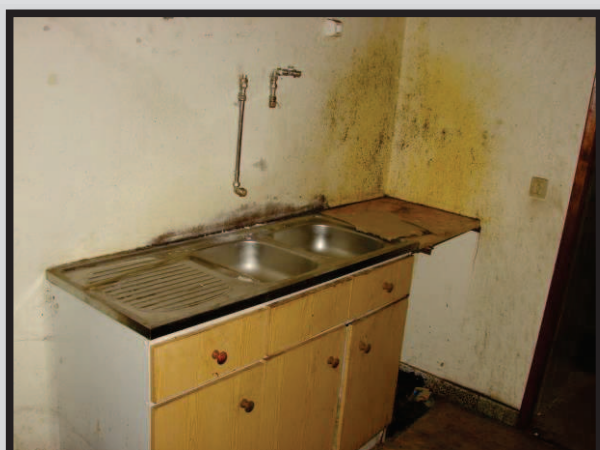
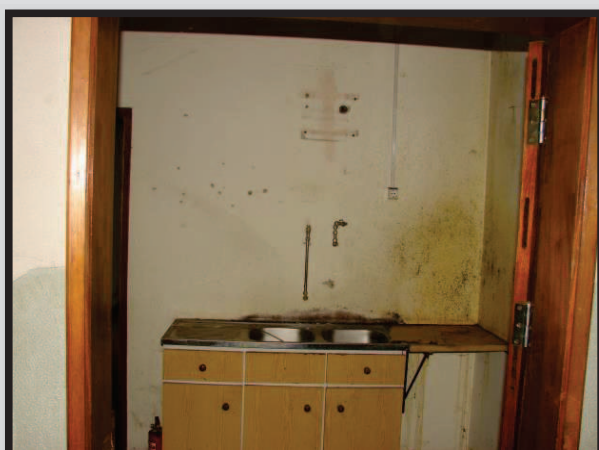
**29. Equipamento de cozinha**

29.	Ausência de local onde possa ser instalado um fogão a gás ou eléctrico em adequadas condições de funcionamento

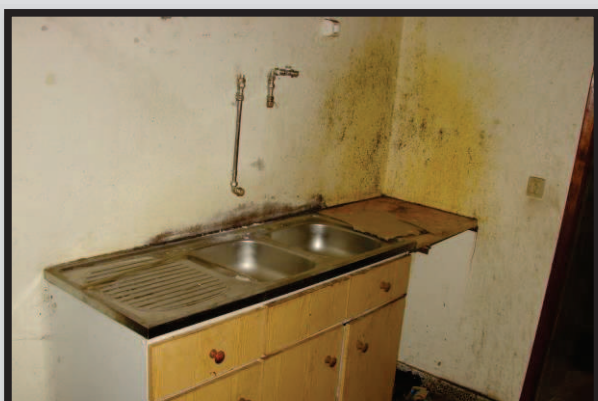
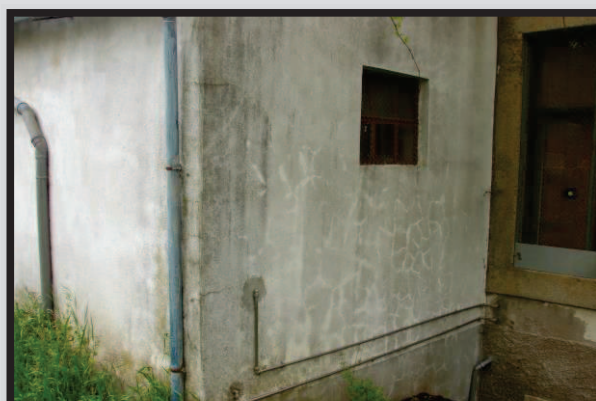
**30. Instalação de distribuição de água**

30.	Instalação de distribuição de água com funcionamento muito deficiente Equipamento de produção de água quente inoperacional

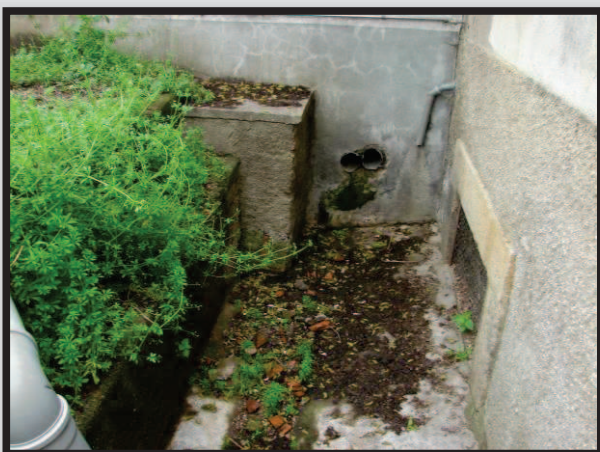
### 31. Instalação de drenagem de águas residuais

31.	Instalação de drenagem de águas residuais inoperacional por anomalias graves

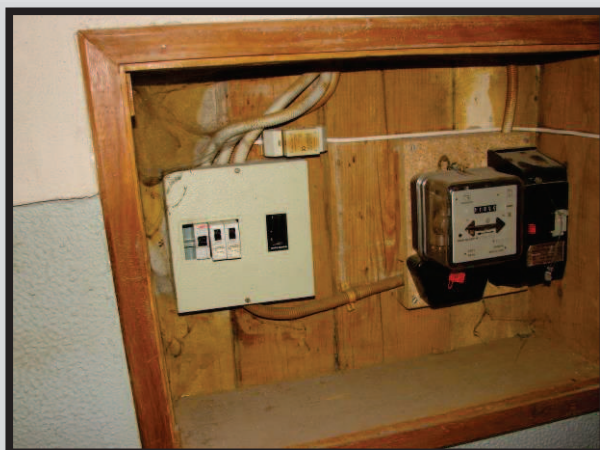
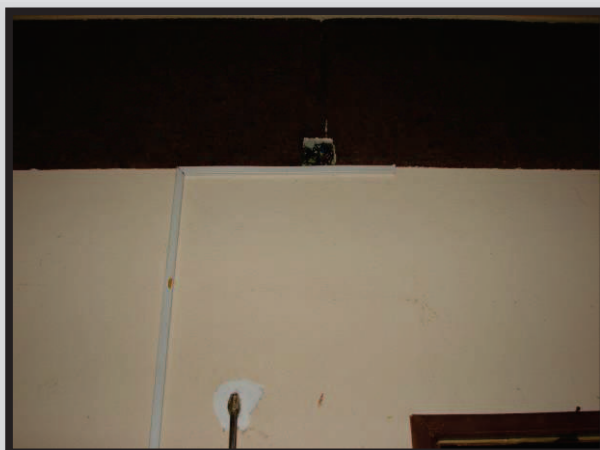
### 33. Instalação elétrica

33.	Ausência de disjuntor diferencial de protecção da instalação ou de terra de protecção Aparelhagem eléctrica com condutores ou peças em tensão acessíveis (ex. tomadas com espelho retrado)

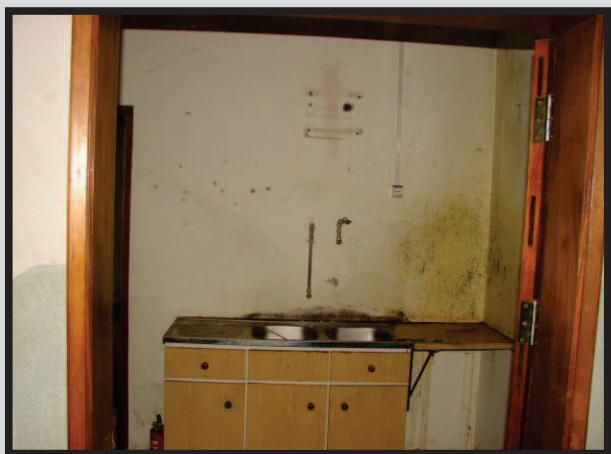
### 35. Instalação de ventilação

35.	Ausência de solução adequada de ventilação na cozinha/kitchenette (ex. janela, sistema de ventilação natural ou sistema de ventilação mecânica)
