ANÁLISE DE RISCO DE INCÊNDIO NA IGREJA MATRIZ DE PIRENÓPOLIS/GO – UM ESTUDO DE CASO

SUMÁRIO

O artigo trata da aplicação do método de Análise de Risco de Incêndio Global à Igreja Nossa Senhora do Rosário – Pirenópolis/GO. O método foi aplicado considerando as características da edificação em 2002 (antes do incêndio) e em 2020. A comparação entre os resultados indica quais melhorias foram aplicadas nas medidas de segurança contra incêndio e o quanto tais medidas impactam no resultado final da análise de risco.

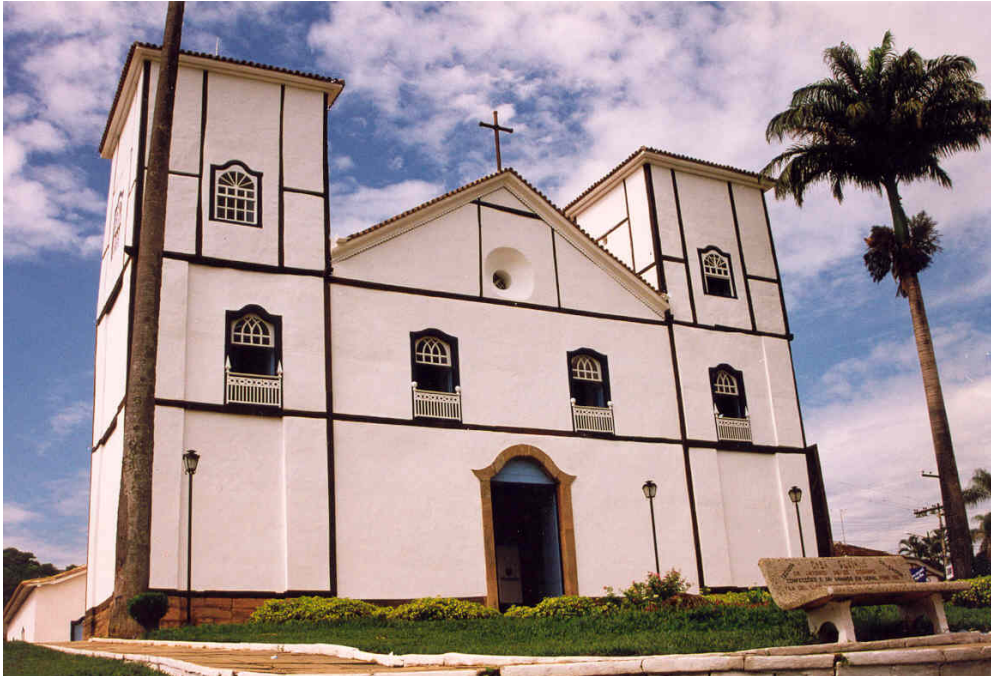
Figura 2: Fachada principal da Igreja Matriz de Pirenópolis/GO.

Desde a sua construção a igreja passou por algumas reformas de pouco impacto, mas houve desgaste ao longo do tempo e ao longo do uso da edificação. Uma grande restauração foi realizada entre os anos de 1996 e 1999, por uma equipe multidisciplinar formada por arquitetos, engenheiros e restauradores, utilizando mão de obra local, para devolver à edificação a beleza dos tempos passados (Figura 2).

As falhas de estrutura foram corrigidas, buracos nas paredes foram preenchidos com enxerto de tijolos maciços travados entre si, além de trançados de arame farpado para garantir maior aderência dos enxertos às paredes pré-existentes. As gaiolas de madeira das fachadas foram restauradas e cantoneiras metálicas foram introduzidas para reforçar a estrutura. O piso, forro e demais peças de madeira passaram por tratamento contra o ataque de agentes predadores. O telhado recebeu uma camada de feltro asfáltico, instalada entre o forro de madeira e as telhas de cobertura, para aumentar a impermeabilização [1].
