# **Caraterização de Patologias do Património Edificado da Cidade de Castelo Branco**

## **Diagnóstico e Intervenção**

### **Relatório de Estágio - Câmara Municipal de Castelo Branco**

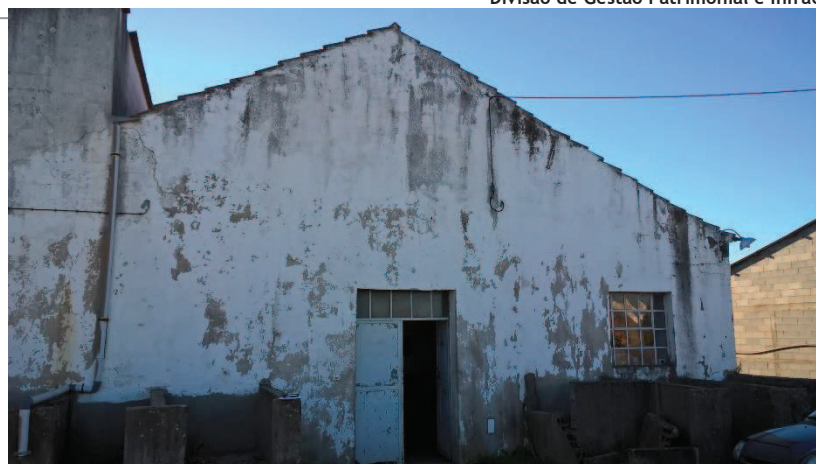
Figura 23 - Lagar de Calvos

De forma a verificar a extensão da degradação do edifício, procedeu-se a uma inspeção visual na qual se identificou:

- Cobertura com deformações geométrica (Figura 24);
- Fratura e deslocamento das telhas;
- Descasque das telhas por ação do gelo-degelo;
- Acumulação de lixos na cobertura (musgos e detritos);
- Danificação dos sistemas de drenagem de águas pluviais
- Teto falso danificado devido a infiltrações;
- Fissuras por sobrecarga;

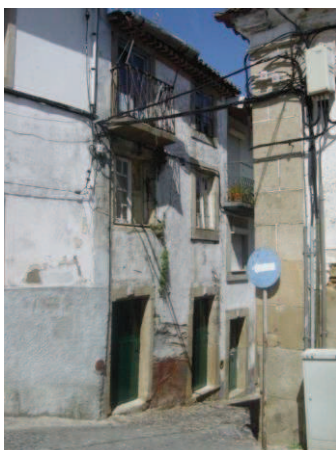
A habitação situada na rua dos Peleteiros, nº 32 e 34 é um exemplo da degradação e abandono dos centros urbanos, que com o passar dos anos acabou por ruir todo o seu interior permanecendo apenas as fachadas que também já apresentam sinais de desgaste e falta de manutenção (Ver Figura 33). Nesse sentido a Câmara Municipal de Castelo Branco tem vindo a intervir nesta área de forma a dinamizar o centro e evitar o seu abandono, dotando o espaço de condições favoráveis à habitação. Ao recuperar estas habitações desenvolve-se o centro urbano e ainda gera-se espaços para o arrendamento social de forma a garantir alojamento a famílias mais carenciadas.

Figura 33 - Rua dos Peleteiros nº32 e 34, edifício a recuperar.

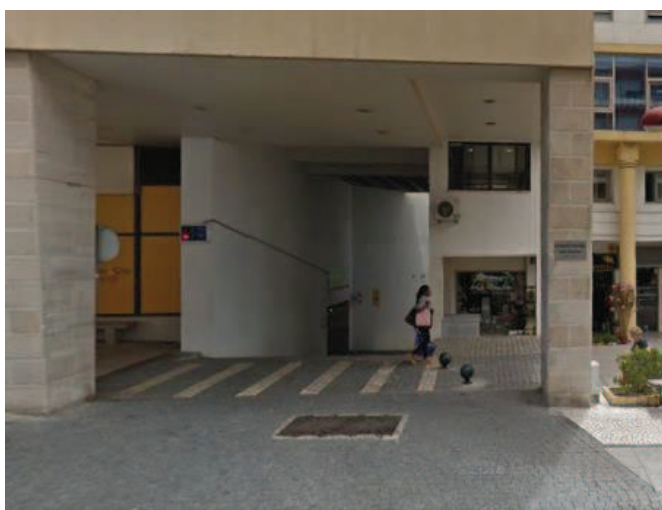
Na Figura 47 pode observar-se a entrada da passagem semipública que dá acesso ao parque de estacionamento da superfície comercial, e faz ainda ligação pedestre à Rua Concelheiro Albuquerque.

Figura 47 - Passagem de caráter semipúblico.

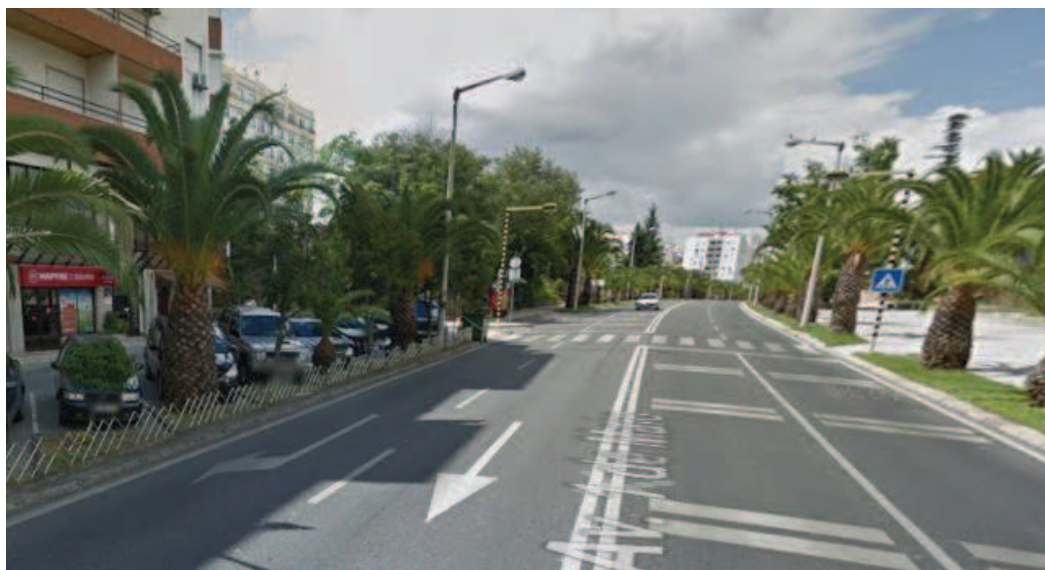
O sinistro ocorreu na Avenida 1º de Maio, que sendo uma via de elevado tráfego e de muita movimentação pedonal, e estando inserida no centro da cidade, verificou-se a precisão de estabelecer medidas que aumentem a segurança dos utilizadores pedonais (ver figura 52) [23].

Figura 52 - Travessia de peões, Avenida 1º de Maio [23].

- Remoção de dois lugares de estacionamento;
- Colocação de gradeamento, para o encaminhamento do peão;
- Aplicação do pavimento antiderrapante;
- Aplicação de marcadores, na delimitação da passadeira;
- Colocação de bandas cromáticas na aproximação ao pavimento antiderrapante;
- Colocação de sinalização no pavimento de redução de velocidade e de aviso;
- **Sistema Safety cross**
