REPARAÇÃO DE ESTRUTURAS DE BETÃO APÓS INCÊNDIO

SUMÁRIO

Palavras-chave: incêndio; betão; dano; classificação; reparação.

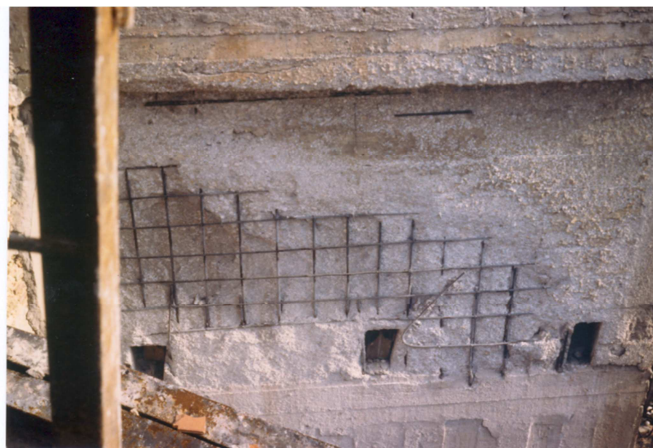
Figura 1. Parede com destacamento do betão após incêndio.

Outro tipo de danos que ocorre em geral neste tipo de estruturas diz respeito à fissuração; diferentes tipos de fissuras podem ser observados. Os movimentos de dilatação dos elementos estruturais devido às altas temperaturas causam fissuras ou fendas mais ou menos profundas em elementos que, encontrando-se em zonas mais frias, vão exercer limitação à sua expansão. Estas fissuras podem surgir por vezes em zonas do edifício afastadas do incêndio. A fissuração pode também surgir localmente ao longo das armaduras, como resultado da diferente expansão do betão e do aço sob acção da temperatura. Outro tipo de fissuração é a que resulta da diferença entre os coeficientes de dilatação térmica da pasta de cimento e dos agregados podendo ser interna ou superficial. A água utilizada pelos bombeiros no combate ao incêndio pode também causar fissuras de retracção graves na superfície do betão provocando fenómenos de “spalling” (destacamento do betão) (Fig. 1). Ao soltarem-se os recobrimentos devido ao “spalling” as armaduras ficam expostas a elevadas temperaturas podendo encurvar.
