# O Design de Interiores na reabilitação do centro histórico de Castelo Branco

## Volume I

Relatório de Estágio apresentado à Escola Superior de Artes Aplicadas do Instituto Politécnico de Castelo Branco e Faculdade de Belas Artes da Universidade de Lisboa para cumprimento dos requisitos necessários à obtenção do grau de Mestre em Design de Interiores, realizado sob a orientação científica do Professor adjunto Nelson Barata Antunes, do Instituto Politécnico de Castelo Branco.

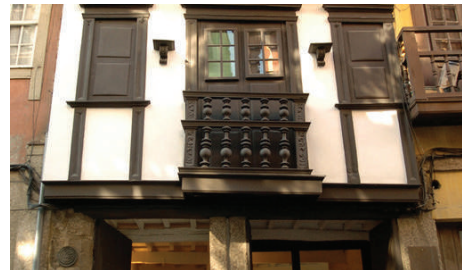
Figura 02.03 - A casa da Rua Nova, fonte: [http://www.guimaraesturismo.com/pages/153?geo\\_article\\_id=104](http://www.guimaraesturismo.com/pages/153?geo_article_id=104)

No âmbito das reabilitações a cargo do GTL de Guimarães está a galardoada “casa da Rua Nova”, que valeu ao Arquitecto Fernando Távora o Prémio Europa Nostra. Exemplar característico da arquitectura típica do centro histórico da cidade, serve de documento vivo através da aplicação de materiais e soluções construtivas adoptadas, apenas possível pelo respeito empregue na intervenção que lhe foi aplicada no ano de 1984. As suas origens apontam para o medieval, tendo sido a quase total reconstrução do século XVII a conferir-lhe a sua fâcies atual, característica das designadas casas de ressalto<sup>15</sup> que se espalham ao longo da mesma rua. Sofreu algumas adaptações parciais do interior já no século XIX e a intervenção exemplar do gabinete passou pela consolidação de estruturas, pela utilização de materiais e técnicas tradicionais aplicadas por mão de obra local, ao mesmo tempo que manteve a distribuição interior à exceção da introdução de instalações sanitárias.

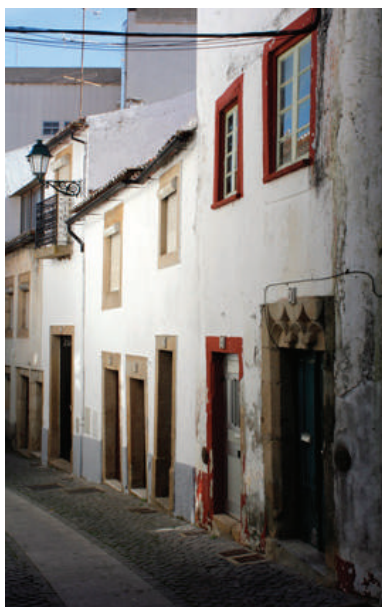
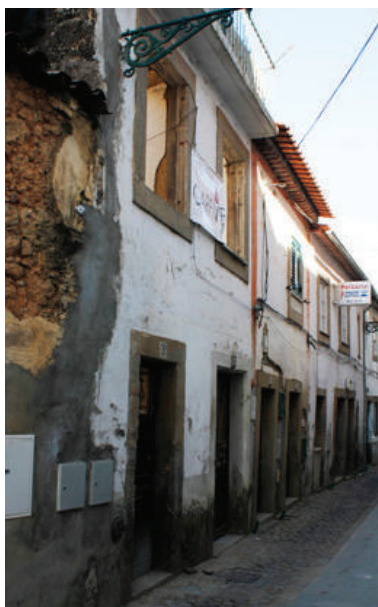
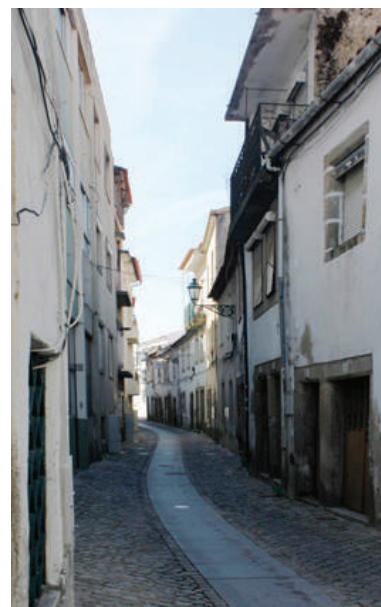
Figuras 02.09; 02.10; 02.11 - Arquitetura comum no centro histórico, imagens da autora

Geralmente, esta casa distribui-se por dois andares, com o mínimo de aberturas possíveis para o exterior (encontramos habitualmente entre uma a duas portas no Rés do chão e uma janela no andar superior), possuindo beirado à portuguesa, simples, duplo ou triplo.

Nas figuras acima conseguimos identificar a homogeneidade característica dos imóveis de conjunto<sup>40</sup> do centro histórico, entrando em rutura com a presença de alguns edifícios dissonantes, fruto de intervenções inconscientes num passado relativamente próximo, contra todos os princípios já enunciados para proteção do património que são as cidades históricas.

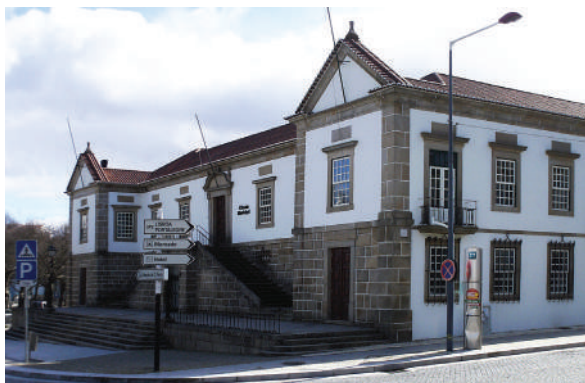
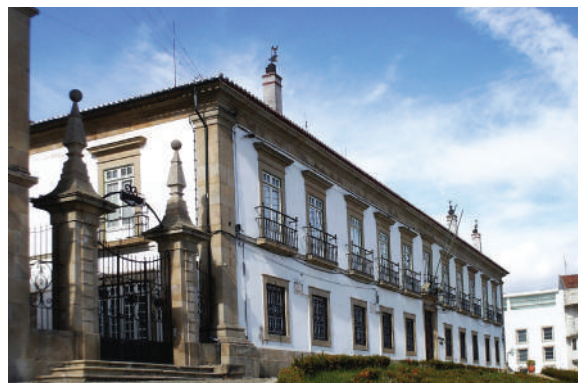
Figura 02.14 - Antigo Solar dos Viscondes de Oleiros, imagem da autora

Figura 02.15 - Solar dos Viscondes de Portalegre, imagem da autora

• Nos **solares**, as cantarias de granito são abundantes e de um nível de detalhe superior ao de outras edificações e *“Nas traseiras do andar nobre dos solares abriam-se largas varandas, sobranceiras às quintas ou quintais, algumas delas com belos painéis de azulejos”*. São disso exemplo as atuais instalações da Câmara Municipal de Castelo Branco, antigo Solar dos Viscondes de Oleiros, e as instalações do extinto Governo Civil, antigo Solar dos Viscondes de Portalegre e Castelo Branco (figuras 02.14 e 02.15)

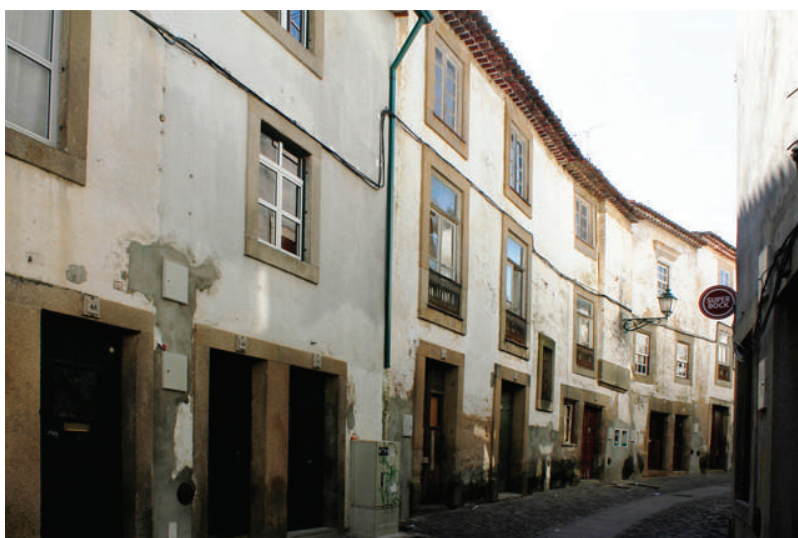
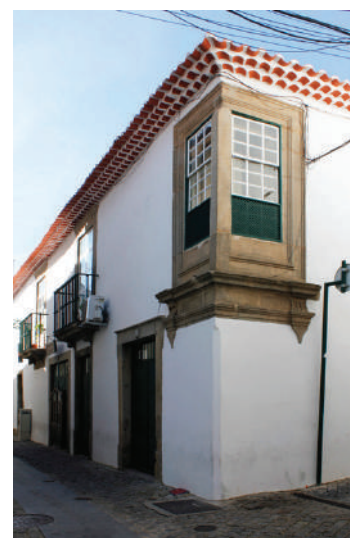
Figuras 02.18 e 02.19 - Casas das ruas dos Ferreiros (à esquerda) e Santa Maria (à direita), imagens da autora

• Os **casarões**, em tempos anteriores pertencentes a grandes comerciantes, dispõem de várias portas e algumas janelas no rés do chão, janelas e sacadas no 1º andar, alguns com pátios interiores.

• As **casas da classe média**, sendo as de dentro das muralhas idênticas às que a pouco e pouco surgiram fora, *“(…) encostavam-se umas às outras, com dois ou três pisos e intercalando-se, por vezes, com casas mais pequenas de gente do povo.”* Habitualmente o rés do chão era destinado a *“depósitos de lenha e de carvão e também de despensa, com potes de azeite, potes e talhas de azeitonas, salgadeira de pedra ou de madeira onde se guardava o toucinho e os presuntos.”* Algumas possuíam porta mais larga do que a principal, indicando entrada para uma área que servia de cavalariça. No andar seguinte, e quando a casa era de três, tínhamos a sala para *“receber visitas de cerimónia”*, quartos de arrumos e eventualmente de hóspedes. O último andar englobava a cozinha (em telha vã), salas de estar/jantar e os quartos de dormir (muitos deles interiores), com comunicação direta entre si, com vãos guarnecidos de bandeiras envidraçadas. Casas de banho eram inexistentes, e *“em quase todas as casas também existia uma pequena*

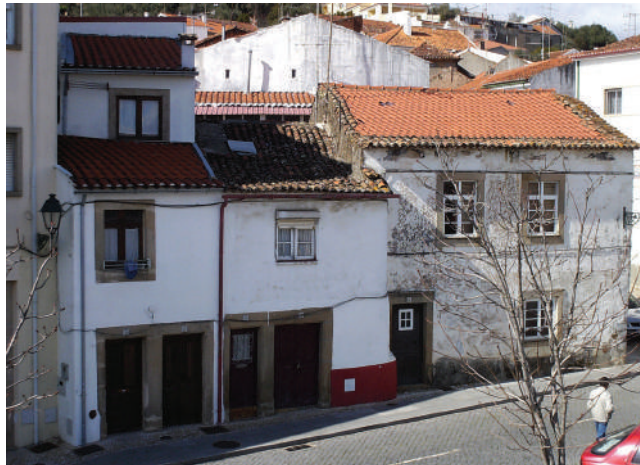
Figura 04.03 - Edifícios quinhentistas (à esquerda), imagem da autora

Analisando o contexto mais próximo do imóvel a intervir, identificamos logo dois edifícios contíguos (classificados como imóveis de conjunto) com características construtivas idênticas a muitos outros presentes ao longo das ruas de Santa Maria, Chões e outras ruas do centro histórico (Figura 04.03), revelando assim o porquê da sua classificação. Estes apresentam portados geminados, com porta de entrada direta para a habitação, outra para a loja e apenas uma janela no piso superior<sup>52</sup>.

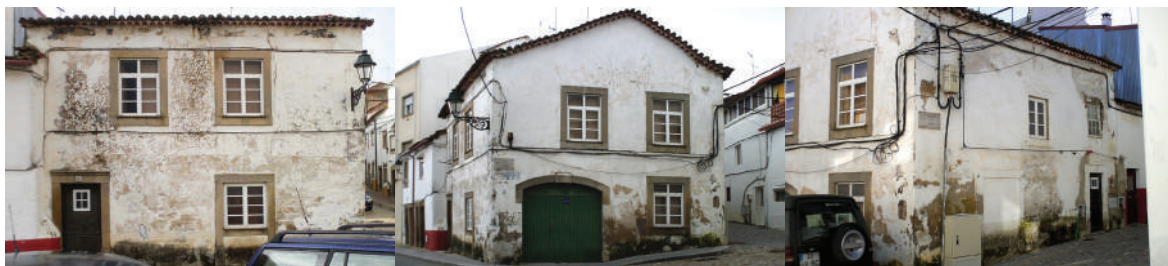
Figura 04.04 - Alçados das ruas de S<sup>ta</sup> M<sup>a</sup>, dos Chões e da Travessa dos Chões (da esquerda para a direita, respetivamente), imagem da autora

O alçado tardoz, da Travessa dos Chões, é orientado entre noroeste e nor-noroeste (323º), com 7.70m de comprimento, tem os seus quatro vãos desalinhados (em altura e afastamento). Um deles, corresponde a uma abertura de reduzidas dimensões, com torsa, ombreira e soleira em granito pintado a branco, e uma porta em alumínio de cor e desenho semelhante à do alçado frontal. Ao mesmo nível, encontramos um vão encerrado correspondente a uma porta, do qual conseguimos identificar ainda as cantarias de granito, recobertas por pintura branca. Ao nível do piso superior, uma janela localizada acima da porta de entrada, possui as cantarias rebocadas e pintadas de cor branca, com caixilharia de madeira da mesma cor. A outra janela, tem a sua moldura em granito igualmente pintada a branco, com caixilharias semelhantes em material e cor das restantes (em alumínio). É importante referir que é possível observar colorações anteriores da moldura da janela, o que nos leva a afirmar que nem sempre a moldura possuiu aquele acabamento e a dada altura poderia nem ter qualquer recobrimento (como acontece com as restantes).

Os alçados não possuem soco ou outros elementos decorativos, nem algerozes e tubos de queda, apresentando vários cabos elétricos, um candeeiro de iluminação pública (no frontal) e as placas toponímicas “Travessa dos Chões” (no tardoz) e “Rua dos Chões” (no nordeste). As paredes exteriores são em alvenaria de pedra, com reboco de argamassa de areia e cal e acabamento a pintura branca.

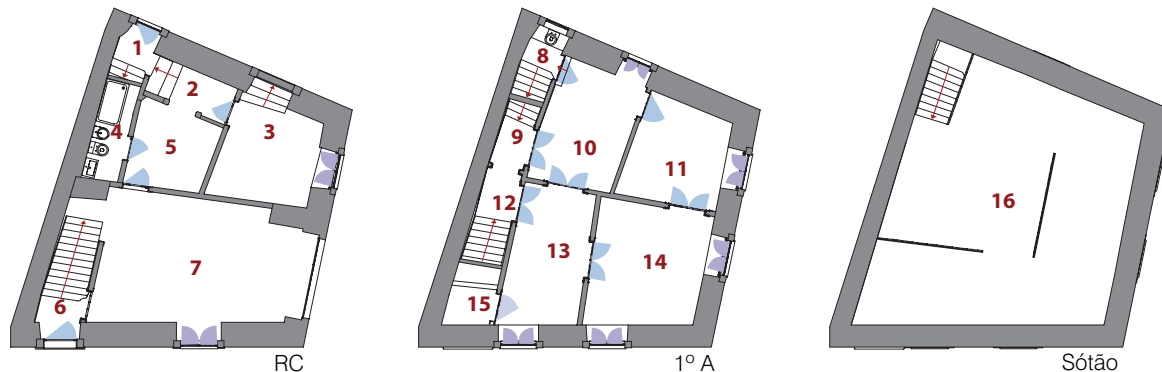
Figura 04.05 - Plantas do Rés do chão, 1º andar e sótão

O edifício tinha funções anteriores de habitação, tendo duas entradas independentes para a mesma (uma pela rua de Santa Maria, outra pela travessa dos Chões). Encontra-se distribuído por três pisos, Rés do chão, 1º andar e sótão, com acesso entre eles através de escadas e com áreas úteis que vão desde os 37m<sup>2</sup> (rés do chão) e os 49m<sup>2</sup> (sótão).

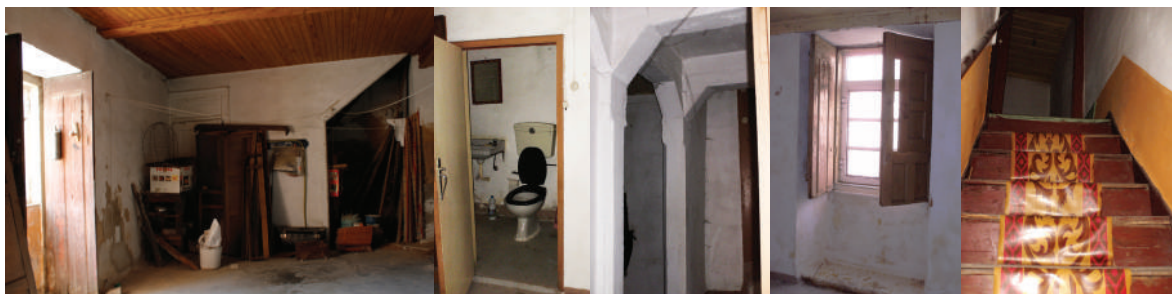
Figura 04.06 - Rés do chão - Garagem, casa de banho, estrutura de betão, janela da Rua dos Chões e escadas, imagens da autora

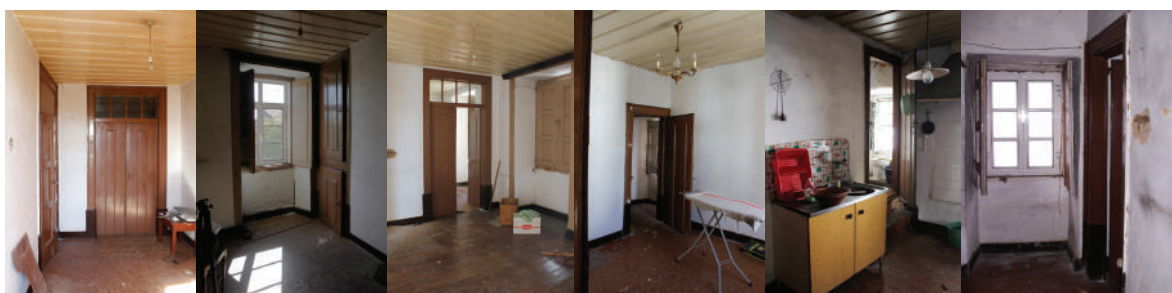
Figura 04.07 - 1º andar - Salas e cozinha, imagens da autora

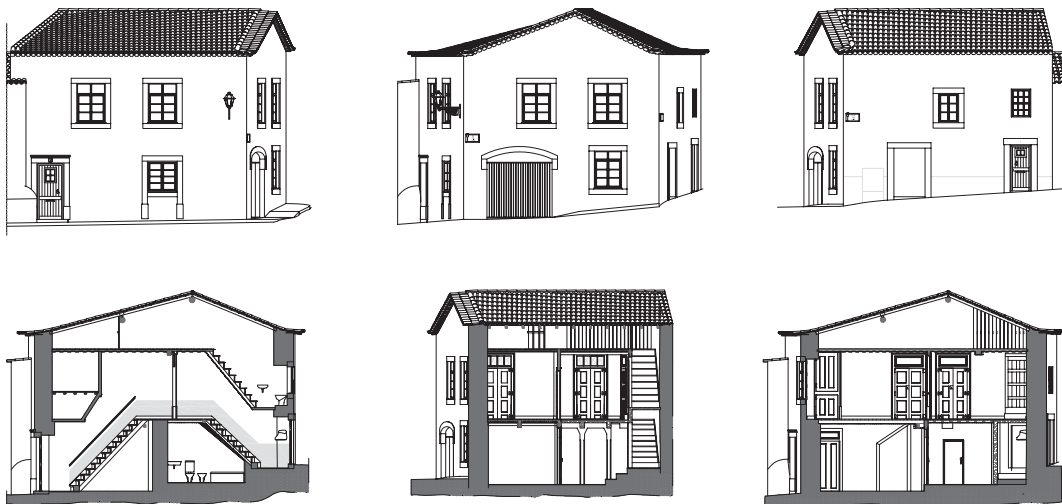
Figura 04.10 - Alçados e cortes principais do existente (consultar série L - levantamento dimensional, apêndice1)

O levantamento dimensional resultou nas plantas dos três pisos existentes (rés do chão, 1º andar e sótão), cortes a cruzar as principais cotas e alçados, como podemos ver no apêndice 1. Procedeu-se de igual modo ao levantamento das principais dimensões das caixilharias das janelas para garantir a mesma métrica de quadrículas na sua substituição. As portas e portadas interiores também foram alvo de desenho detalhado com o intuito da sua reutilização e reabilitação (disponíveis também no apêndice 1).

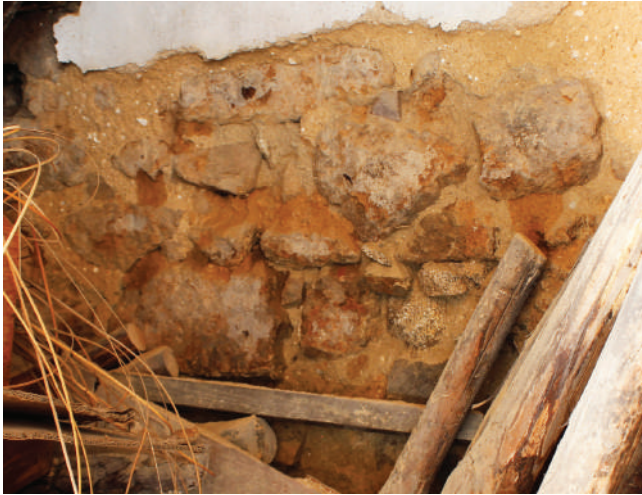
A alvenaria agrega pedra natural e argamassa, formando paredes de alvenaria vulgar ou aparelho ordinário, facilmente identificável na imagem abaixo (à esquerda).

Figura 04.13 - Composição da parede resistente do edifício, imagem da autora

Como nos explica Costa (1930/39c, p. 3), *“A alvenaria ordinária é constituída por fragmentos de pedras de várias dimensões e argamassa de cal e areia”*.

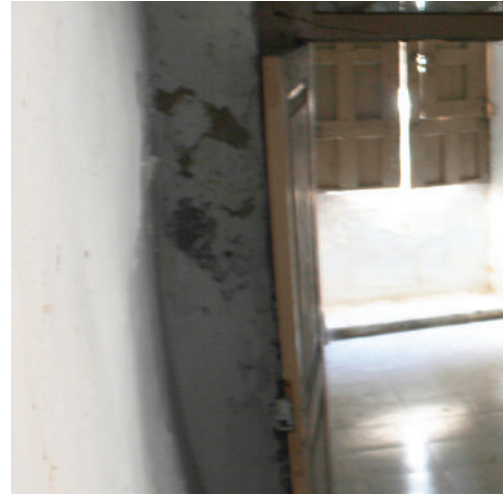
Figura 04.14 - Parede côncava, imagem da autora

Este aparelho ordinário obriga a uma maior espessura de parede para cumprir a mesma capacidade de carga de um aparelho regular. No caso deste imóvel, é caracterizado por ultrapassar os 75 cm de espessura e a mesma não ser constante em toda a sua altura (como podemos ver na figura 04.14), chegando até a formar uma superfície côncava do lado interior da parede orientada para a Travessa dos Chões.

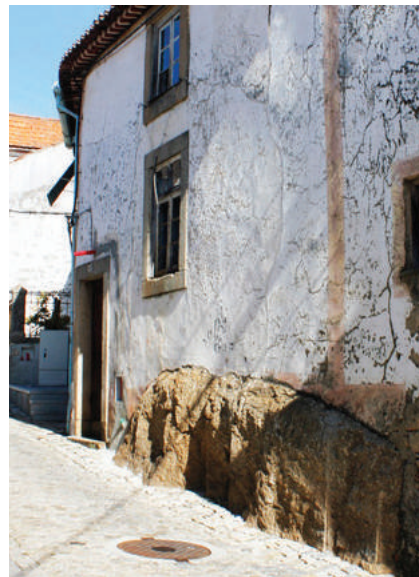
Figura 04.15 - Construção sobre afloramento rochoso, rua da Amoreirinha nº 24, imagem da autora

do solo que as recebe, caracterizando-se por uma composição em tudo semelhante à da restante estrutura da parede, mas de largura superior (normalmente o dobro). Neste caso concreto, e como o local é forte em solo de constituição granítica de grande resistência, poderá nem haver variação de espessura da parede no terreno de fundação (pois este acaba por ser mais resistente que a construção em si). O terreno de fundação de vários imóveis da cidade apresenta até afloramento rochoso à vista, onde podemos verificar o assentamento direto das paredes sobre o mesmo, como podemos observar na imagem à direita (APPLETON, 2003, p.13).

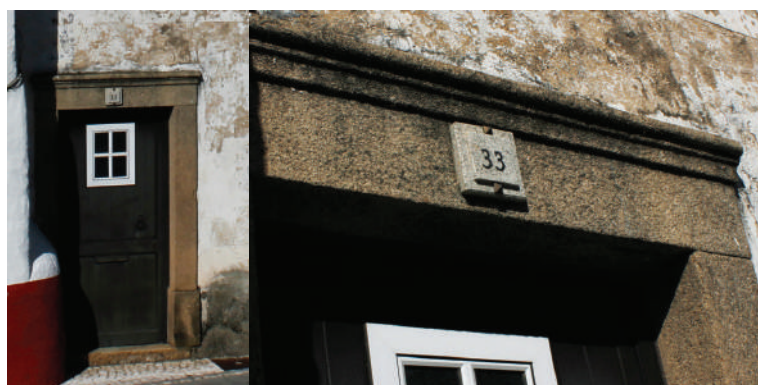
Figura 04.17 - Cantarias do vão da entrada principal existente, imagens da autora

As cantarias aqui presentes, de granito, são muito pouco trabalhadas, limitando-se ao corte em formas regulares paralelepípedicas de aresta ligeiramente boleada e acabamento de aspeto bujardado. Apenas as aberturas de vãos de porta da fachada orientada para a Rua de Santa Maria possuem soco e, o vão mais a sudoeste, uma sobreverga.

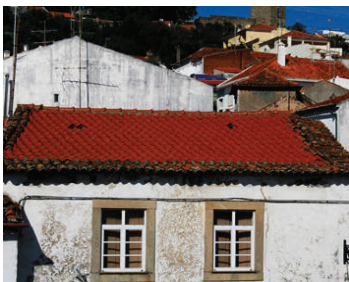
Figura 04.19 - Vista da cobertura, imagem da autora

Trata-se de uma cobertura inclinada com duas águas, de pendentes para a Rua de Santa Maria e Travessa dos Chões. A cobertura, aparentemente simples, consiste numa estrutura de vigas paralelas, com descarga direta nas paredes e em duas vigas de secção circular (uma delas faz a base da cumeeira). Sobre as vigas paralelas pousam ripas de madeira, permitindo o assentamento direto das telhas cerâmicas, dando origem ao vulgar telhado em telha vã.

A cobertura é revestida por telha cerâmica lusa de cor avermelhada, com algumas telhas em vidro de permeio, rematada por beirado duplo em telha de canudo. O beirado é composto por duas fiadas de telha de canudo de tez envelhecida. Na empena Sudoeste o telhado é rematado por duas fiadas paralelas de telha de canudo (como se se tratasse de um rincão). Como a planta do edifício tem uma forma trapezoidal, a cobertura não é regular, tornando complexos os seus remates e a inclinação das pendentes variável.

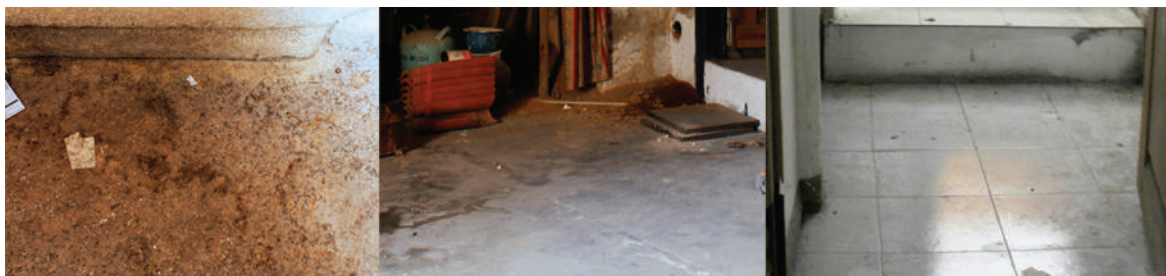
O pavimento do piso térreo desenvolve-se em várias cotas, de divisão para divisão, acompanhando de certa forma a evolução do declive exterior da rua. Nas zonas de entrada para a casa, quer pela Rua de Santa Maria, quer pela Travessa dos Chões, o pavimento é revestido por laje de granito, passando para a garagem com aguada de cimento e os restantes espaços com cerâmico.

Figura 04.21 - Revestimentos do pavimento do rés do chão (laje de granito, aguada de cimento e cerâmico), imagens da autora

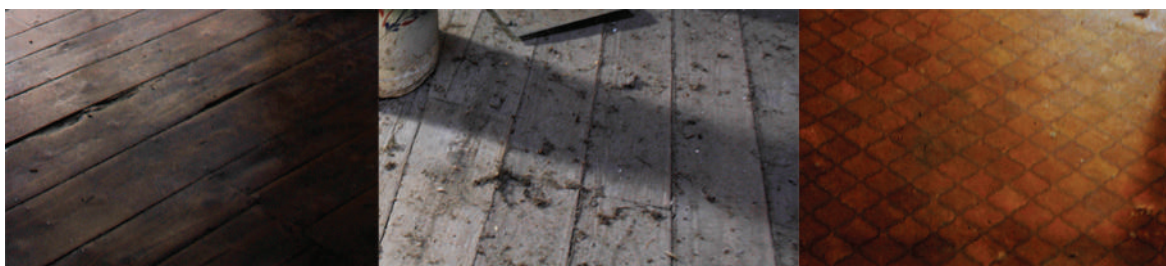
Figura 04.22 - Revestimentos do pavimento do 1º andar e sótão (soalho de madeira e soalho recoberto), imagens da autora

O edifício em estudo possui soalho ordinário no 1º andar e no sótão, facilmente identificável ao observarmos as juntas, e com grande variabilidade de dimensão das tábuas, quer no seu comprimento, quer na largura, como exemplificado na figura 04.22, sendo contornado por rodapé apenas no 1º andar.

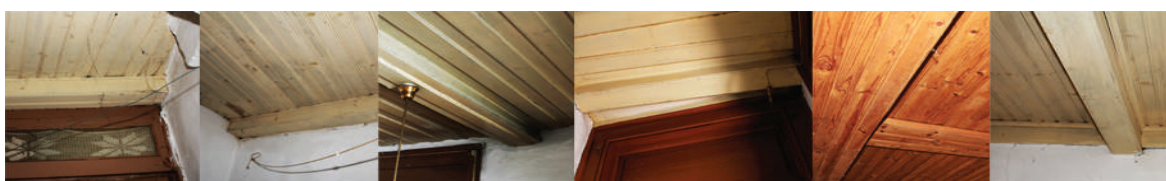
A estrutura do pavimento apresenta várias vigas colocadas lado a lado, com um espaçamento regular que poderá variar entre os 20 e os 40 centímetros (na construção de edifícios mais pobres o espaçamento tendia a ser maior, como forma de economia nos vigamentos). Para além das vigas de secção retangular geralmente encontradas, as vigas utilizadas, especialmente em meios rurais, apresentavam a sua forma mais pura, cilíndrica, ou ainda falqueada<sup>55</sup>.

Figura 04.23 - Vigas mestras de sustentação do pavimento do pavimento, imagens da autora

No edifício alvo de projeto não se pôde confirmar qual o sistema estrutural utilizado (se o mesmo recorre a tarugamento ou não, ou qual a secção dos vigamentos), no entanto podemos observar alguns pontos onde passam vigas mestras de sustentação dos vigamentos mais finos (por se encontrarem salientes no teto, como vemos nas figura 04.23).

Na casa da rua de S<sup>ta</sup> M<sup>a</sup>, as soluções existentes recorrem ao uso do forro em madeira, constituído por tábuas de encaixe macho-fêmea, nas divisões correspondentes ao rés do chão (1<sup>a</sup>, 2<sup>a</sup>, 5<sup>a</sup> e 6<sup>a</sup> imagens da figura 04.23), e por tábuas sobrepostas, no 1<sup>o</sup> andar (3<sup>a</sup> e 4<sup>a</sup> imagens da figura 04.23, página 56), sendo ambas as soluções pregadas diretamente ao vigamento.

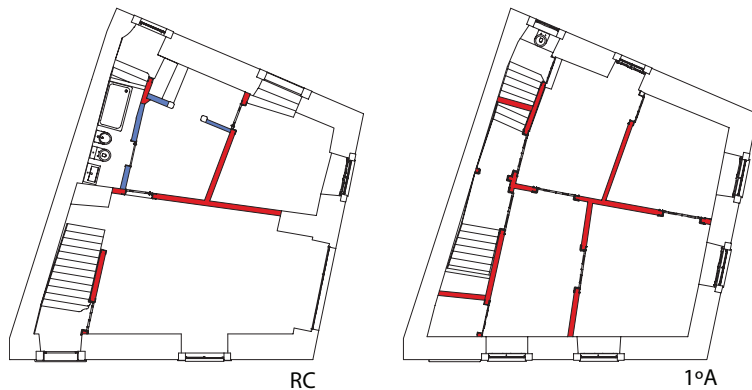
**Figura 04.24** - Localização das paredes em alvenaria de tijolo (a azul) e em tabique de estrutura mista (a vermelho), no rés do chão e 1º andar

As paredes de compartimentação de edifícios antigos adotam diferentes formatos, especialmente influenciados pelo local de inserção do edifício. As diversas soluções que encontramos espalhadas por todo o país espelham uma forte influência de uso de materiais disponíveis na região em que se enquadram. No entanto, de carácter generalista, o tabique de madeira acaba por ser uma das soluções mais correntes a nível nacional.

Com uma moldura base, as aberturas dos vãos são “contornadas por elementos verticais e horizontais de madeira” e a esta são pregadas várias ripas de madeira pelo seu sentido horizontal, denominado de “fasquiado”, sendo posteriormente preenchida e recoberta com barro ou argamassas à base de cal e saibro, finalizada com um reboco de granulometria de menor dimensão.

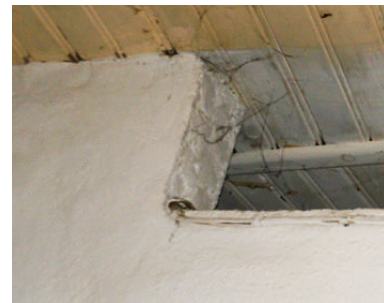
**Figura 04.25** - Alvenaria de tijolo, casa de banho do rés do chão, imagem da autora

O edifício sito na rua de S<sup>ta</sup> M<sup>a</sup> possui dois géneros de compartimentação interior, dos quais podemos associar a sua composição à data de execução, ou seja, a compartimentação mais recente em parede de tijolo e, a mais antiga, reservada ao tradicional tabique. Embora aqui seja importante referir que o tabique desta construção tem uma constituição de fraca qualidade, pouco cuidada, onde o espaçamento do fasquiado é relativamente grande e o seu preenchimento possui várias pedras, pouco estáveis, por falta de argamassa consistente, como podemos ver na composição de imagens abaixo.

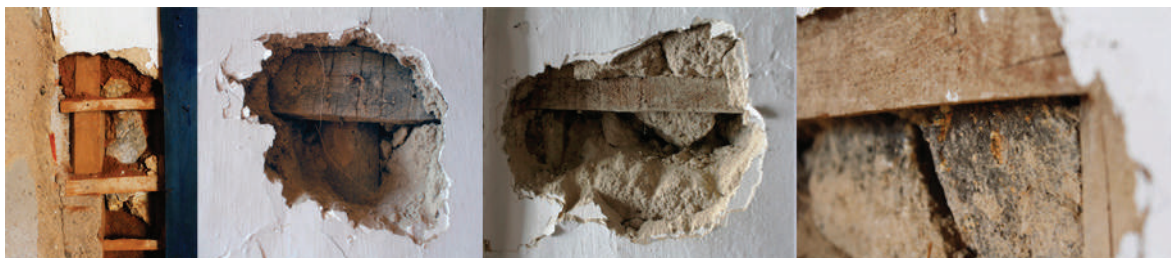
**Figura 04.26** - Tabiques de estrutura mista do rés do chão (1ª imagem) e do 1º andar, imagens da autora.

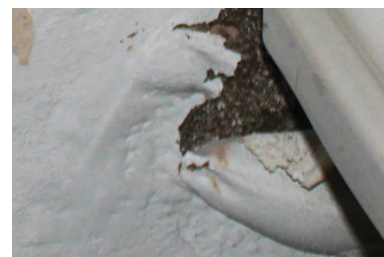
**Figura 04.27** - Tinta à base de copolímeros, imagem da autora

No edifício a intervir identificamos duas tipologias de acabamentos nas paredes, um à base de pintura e outro feito com a aplicação de azulejo branco vidrado simples. Quanto à pintura podemos separar em dois tipos, a tradicional, a cal, e a de tintas à base de copolímeros, aplicado a zonas intervencionadas há menos tempo (identificável pelo empolamento da mesma, pela sua incompatibilidade com a base de suporte - Figura 04.27).

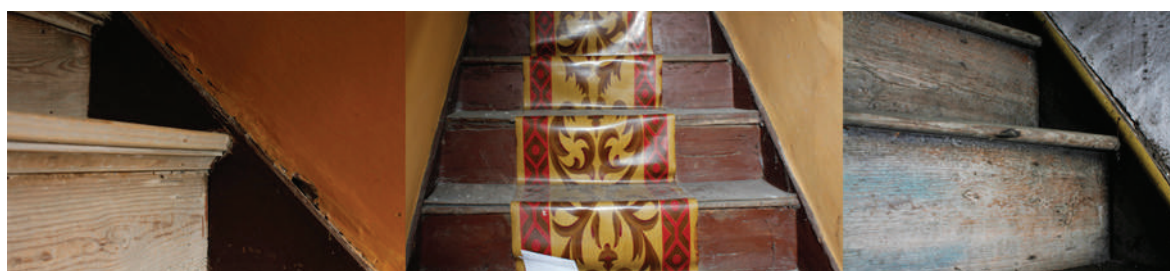
Figura 04.31 - Degraus da entrada pela rua de S<sup>ta</sup> M<sup>a</sup>, da entrada pela Tr. dos Chões e do acesso ao sótão, imagens da autora

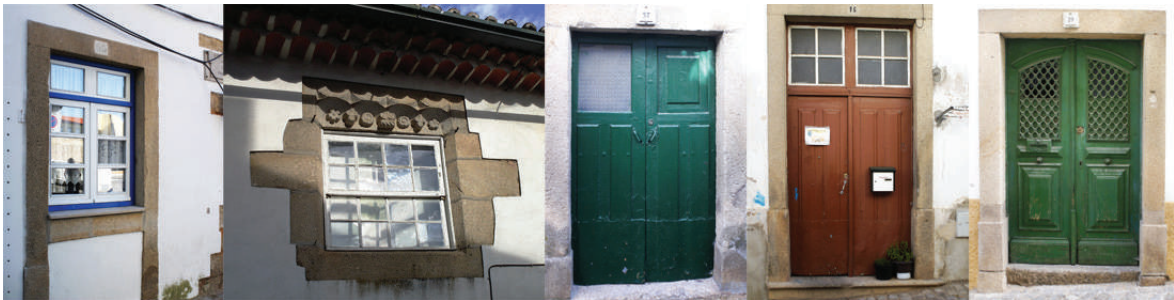
A largura do vão de janela influenciava a quantidade de folhas dos caixilhos, sendo mais comum a adoção de duas folhas de abrir, envidraçadas e com vários pinázios de permeio a formar quadrículas. No caso das janelas de guilhotina, mantinha-se a estrutura quadriculada em cada folha, sendo que normalmente a folha superior era fixa e a inferior móvel. Os caixilhos de portas exteriores, de uma ou duas folhas, podiam ser engradadas, envidraçadas, com postigo ou simplesmente almofadadas, com ou sem bandeira superior. Como complemento às janelas e portas exteriores, era usual a utilização de portadas, ou portas de dentro, habitualmente fixas aos aros de gola, que permitiam a vedação completa de luz. (COSTA, 1930/39f, p.3-16)

**Figura 04.32** - Janela de batente com bandeira, janela de guilhotina, porta de duas folhas com postigo e envidraçada, porta de duas folhas com bandeira, porta engradada e almofadada, centro histórico de Castelo Branco, imagens da autora (mais exemplos na página 182 do apêndice 2)

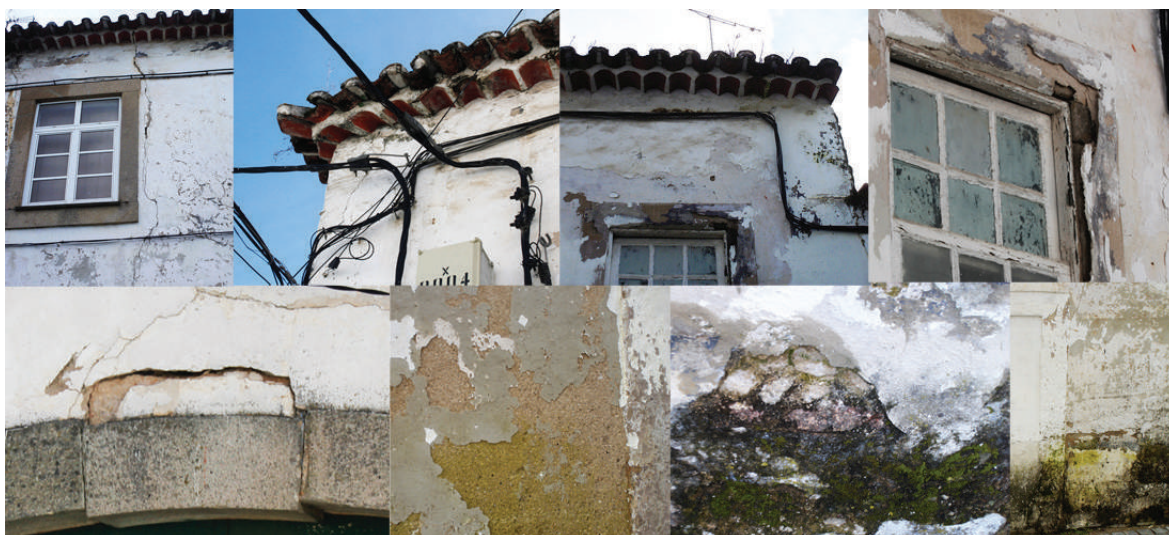
Ao analisarmos o estado de conservação do exterior da construção, identificamos logo à primeira vista nos acabamentos exteriores o destacamento da pintura em todos os alçados, e ainda algumas manchas de sujidade, vegetação parasitária e bolores, bem como algumas fissurações. Quando investigamos o estado dos rebocos, encontramos de igual modo alguma fissuração, erosão e destacamento (junto ao pavimento), com presença de fungos e vegetação parasitária, que atacam, de igual modo, as cantarias

mais próximas do pavimento. Além destas anomalias, com origem principal pela ação da humidade (de precipitação e do terreno), podemos identificar outras de origem humana, no caso, afetando acabamentos e revestimentos. Os peitoris das janelas, apresentam algum desgaste, fissuração e vegetação parasitária. A pedra de fecho do arco da garagem encontra-se descaída, tendo provocado alguma fissuração na sua proximidade.

A cobertura, também ela degradada, apresenta no beirado algumas telhas partidas, vegetação parasitária, fungos e bolores e ainda é possível ver uma ligeira cedência da cumeeira.

Figura 04.34 - Principais anomalias no exterior do edifício, imagens da autora

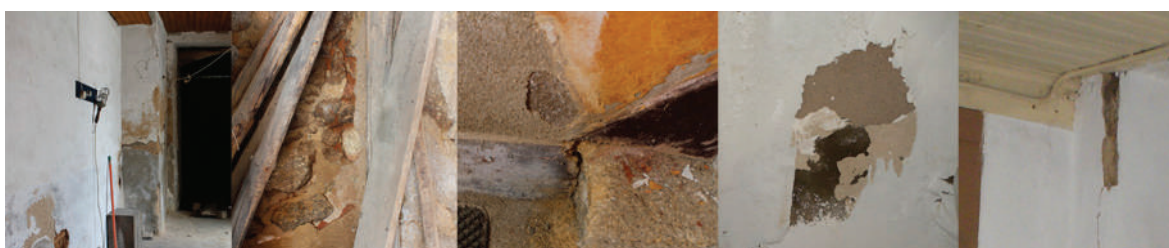
As anomalias presentes no interior do edifício estão principalmente ligadas à humidade ascensional e à deformação da estrutura do pavimento em madeira. É no rés do chão que identificamos maiores problemas relacionados com os revestimento das paredes, pela sua desagregação e até mesmo perda da argamassa de união da alvenaria de pedra, em especial na parede meeira com o edifício ao lado. Conseguimos identificar na zona da garagem a presença de humidade ascensional a provocar desagregação do reboco até mais de um metro de altura.

Figura 04.35 - Principais anomalias nas paredes do rés do chão, imagens da autora

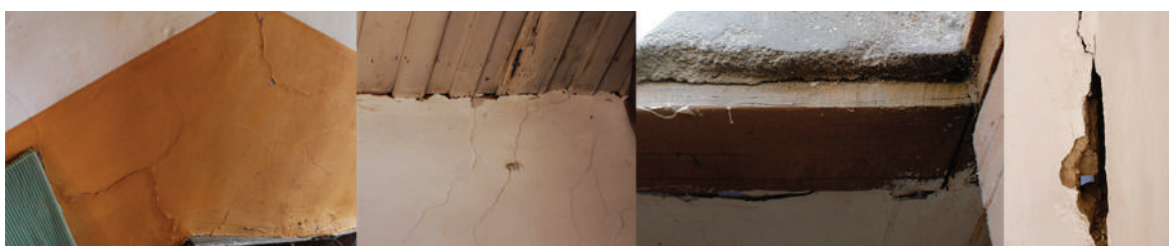
Figura 04.36 - Principais anomalias nas paredes do 1º andar, imagens da autora

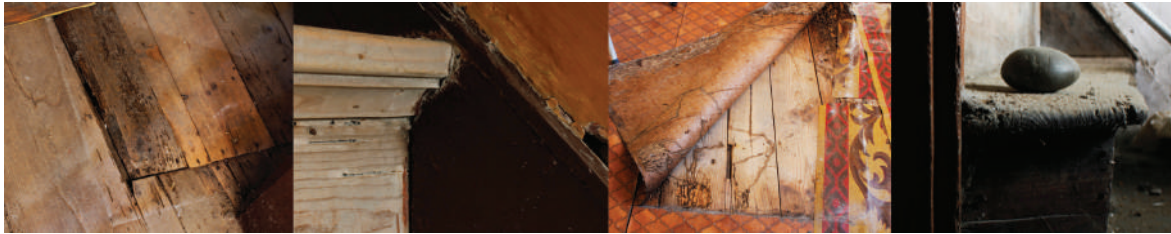
Figura 04.37 - Principais anomalias nos pavimentos e degraus de madeira, imagens da autora

Ao percorrer as salas do 1º andar conseguimos ver uma ligeira cedência do pavimento, em especial na sala do canto formado pela rua e travessa dos Chões, desconhece-se o estado da estrutura de madeira, podendo apenas verificar a olho nu algum apodrecimento do soalho e escadas e ainda danos causados por insetos. Conseguimos perceber que o estado do pavimento alterou a estrutura dos tabiques do primeiro andar, forçando a sua quebra junto às paredes mestras, como podemos ver na figura 04.36. Vemos também alguma fissuração no revestimento das paredes e queda de reboco junto aos aros de gola das portadas.

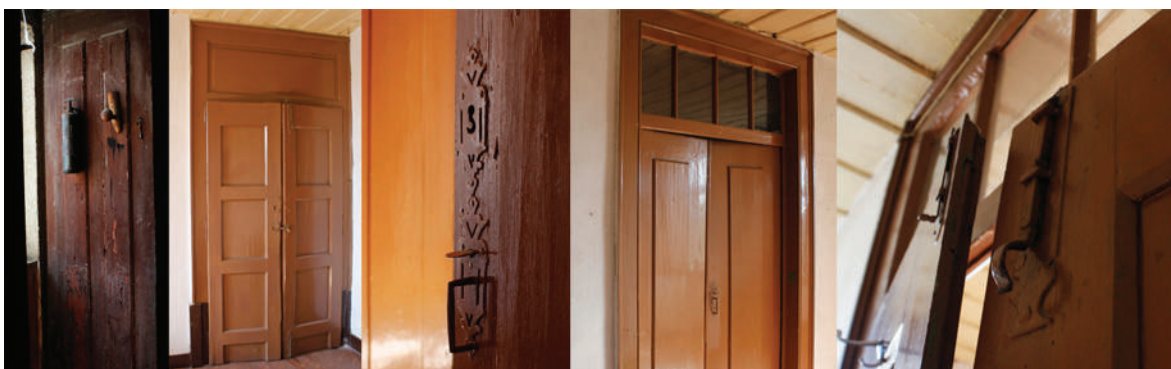
Sem grandes anomalias nas portas do 1º andar, verificam-se apenas alguns sinais de desgaste, e ferragens ligeiramente enferrujadas, algo reversível. Nota-se algum empeno ou dificuldade em fechar, pensando-se ser provocado por movimentos da estrutura do pavimento, e consequentemente dos tabiques.

Figura 04.39 - Principais anomalias na portada do rés do chão e nas portas do 1º andar, imagens da autora

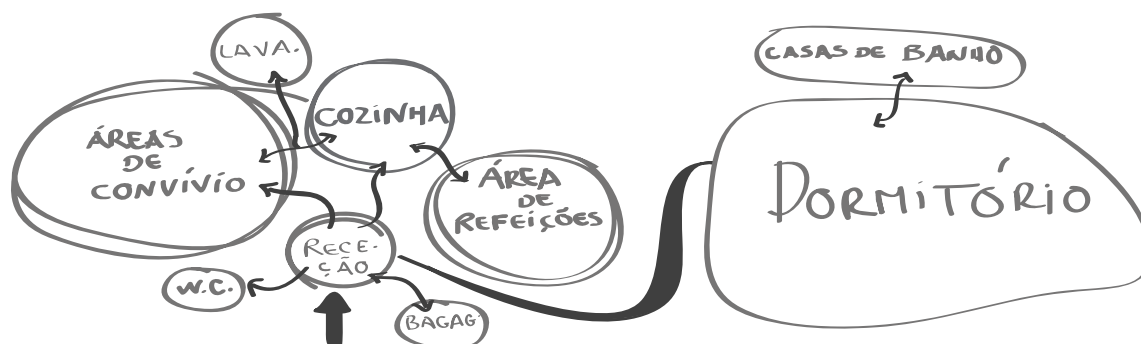
Sendo o edifício composto por três pisos, a distribuição da área disponível ficou dependente das necessidades de cada espaço a integrar e do acesso entre eles. Com o auxílio de um esquema, sabendo quais as relações que teriam de ser estabelecidas entre as diferentes dependências, testaram-se várias possibilidades de organização, aproveitando a separação física entre os dois principais pisos para alocar zonas de serviços gerais e convívio no rés do chão e as zonas de dormir e de banho nos andares seguintes.

Figura 04.47 - Esquema de relações entre áreas.

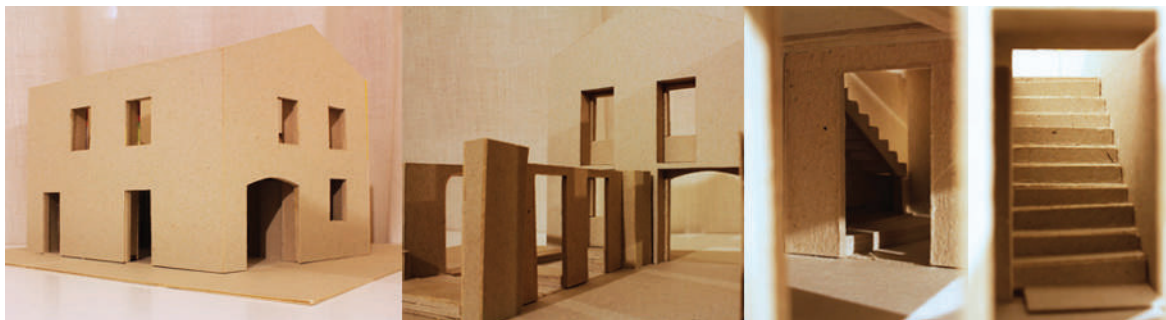
Para facilitar a apreensão do espaço executou-se uma maquete de estudo, com os principais espaços disponíveis, já com algumas alterações à configuração inicial, com abertura de vãos de passagem entre áreas ou ainda nivelamento do pavimento à mesma cota.

Figura 04.48 - Maquete de estudo

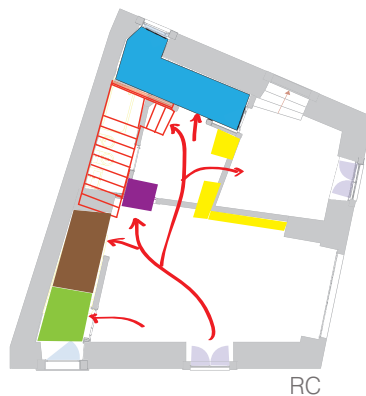
Figura 04.51 - Distribuição primária de serviços

Ainda numa fase primária de rentabilização do espaço, pensou-se deixar a área mais distante da entrada principal (área azul, figura 04.51) para localizar algumas instalações técnicas e/ou arrumos, aproveitando a separação física proporcionada pela estrutura de betão existente no local (um dos pontos que identifica a anterior adulteração do edifício). A receção em destaque (a violeta) tornava-se mais distante da entrada do que por exemplo a lavandaria (a castanho), ou a instalação sanitária (a verde).

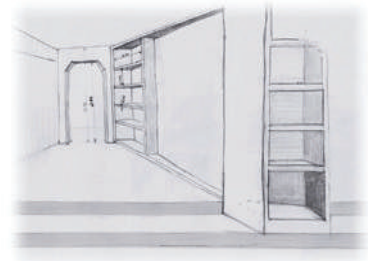
Figura 04.55 - Corredor.

A hipótese representada nas figuras 04.52, 04.54 e 04.55 idealizavam um “bloco” feito em ripado de madeira (à semelhança dos taipais existentes no sótão), que aglomerava não só a receção (a abrir ape-

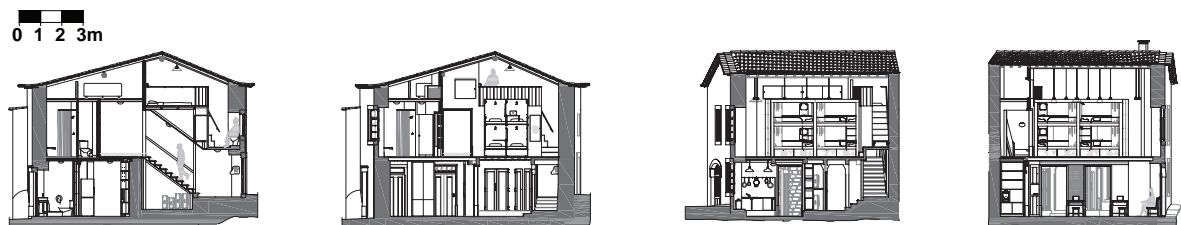
Figura 04.66 - Cortes gerais

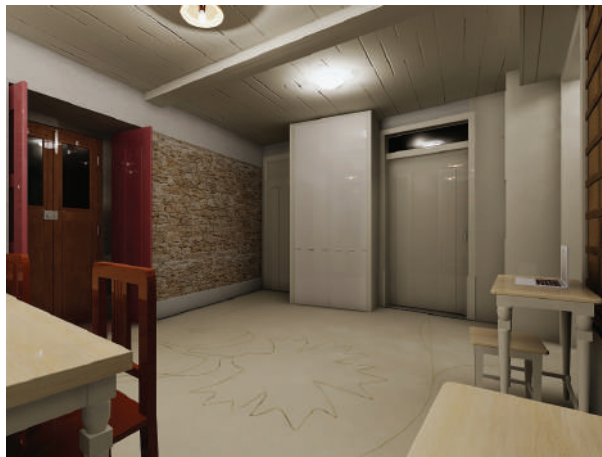
Figura 04.67 - Vista para o módulo de receção fechado, pavimento com figura estilizada do bordado e início da cantiga de João Roiz, paredes com alvenaria de pedra e estrutura de tabique à vista (Rés do chão)

O próprio edifício é um exemplar de técnicas e materiais mais comuns da região, os quais damos a conhecer através da sua exposição. Logo ao entrar no rés do chão podemos ver a parede mestra de alvenaria de pedra à vista, ficando-lhe no seu lado oposto o tabique com a sua estrutura mista de madeira e argamassa (figura 04.67).

momento. A receção, onde também se desenvolve a administração do espaço, consiste num módulo acoplado à parede, protegido por fechadura, que se abre nos momentos de *check in/out* e guarda todos os documentos e chaves do hostel (figuras 04.67 e 04.75). Também a zona de refeições e de estar segue a mesma linha de pensamento e, de apenas duas mesas de apoio recolhidas, estende-se uma área de refeições para 10 pessoas, com assentos armazenados sob o banco corrido que ladeia o portão (figura 04.76), aos quais se adicionam duas cadeiras já existentes no espaço, devidamente restauradas. Junto aos tabiques, sem interferir na circulação do espaço, dois terminais de acesso à internet são disponibilizados aos hóspedes (figura 04.75).

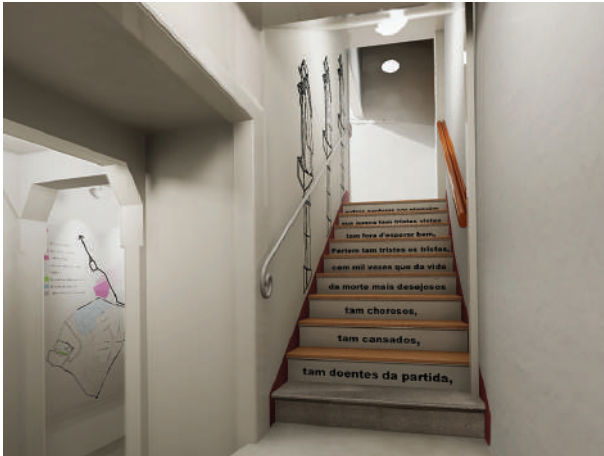
**Figura 04.70** - Início do vão de escadas de acesso ao dormitório, continuação da cantiga de João Roiz e representação figurativa das estátuas do Jardim do Paço Episcopal.

célebres da sua história. A iniciar junto ao lado esquerdo da entrada, a primeira área a que os hóspedes acedem para se dirigirem à receção, o poema percorre o espaço em direção ao 1º andar, terminando no topo das escadas (figuras 04.69 e 04.70).

A meio caminho ficamos a conhecer os pontos de interesse do centro histórico albiacastrense, expostos no mapa do centro histórico fixo na parede do corredor (figura 06.69). Este mapa é protegido com um vidro incolor que permite que os hóspedes escrevam pequenas anotações, conselhos ou sugestões para os futuros visitantes. Seguindo o nosso caminho em direção ao dormitório, somos levados a subir as escadas, as quais nos remetem para os Jardins do Paço Episcopal, como se das suas próprias escadarias se tratasse, uma vez que alguns dos reis e santos, aplicados de forma estilizada na lateral, nos galanteiam com a sua presença (figura 04.70 e 04.71).

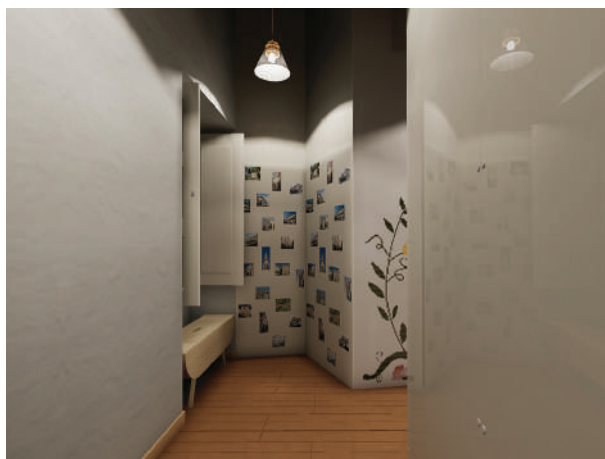
Figura 04.74 - Vista para o recanto das fotografias.

Não se trata apenas de reviver as memórias do passado, mas também permitir que novas se construam. Para tal, os utilizadores do hostel são a peça essencial, deixando a sua vivência marcada ao longo do edifício, quer em apontamentos no vidro que protege o mapa da cidade, com dicas para os futuros hóspedes, quer no mural exposto nos beliches, um veículo de partilha das suas experiências, ou ainda no recanto do quarto cheio de fotografias de quem por lá passou (figura 04.74).

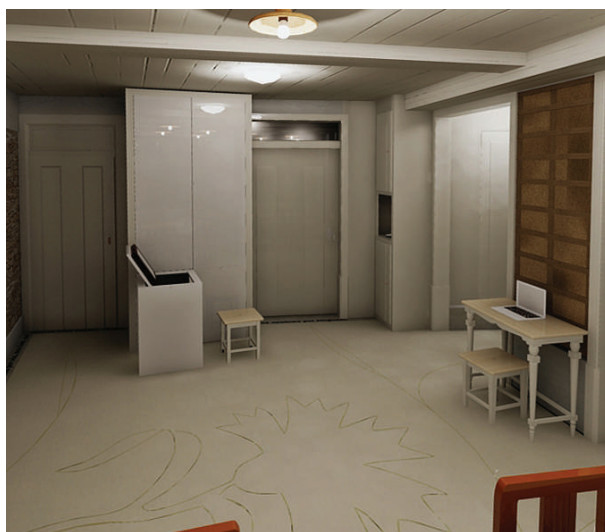
Figura 04.75 - Área da sala com o módulo da receção aberta, junto às portas de acesso para a instalação sanitária (à esquerda) e lavandaria (à direita). Não muito distante, um terminal de acesso à internet (junto ao tabique de estrutura à vista).

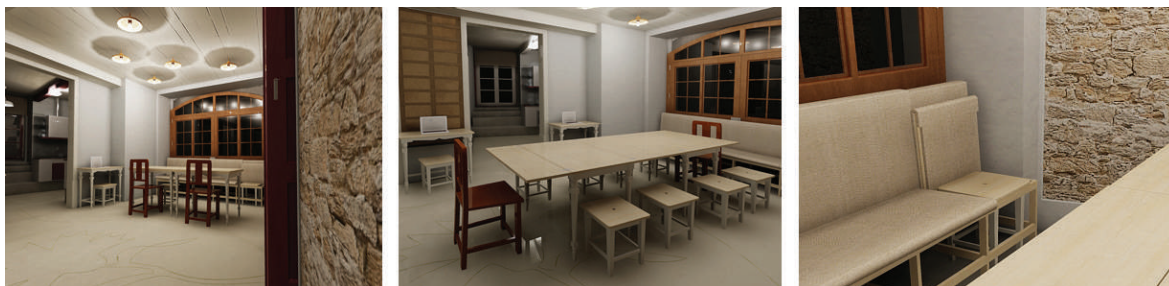
**Figura 04.76** - Vistas para a área de refeições aberta e fechada e para o banco corrido com arrumo de outros bancos integrado (rés do chão)

Deste modo, ao nivelar quase todo o pavimento à mesma cota, conseguimos aumentar o pé direito para um valor de 2,66 m na zona da cozinha, mantendo os 2,60 m na sala.

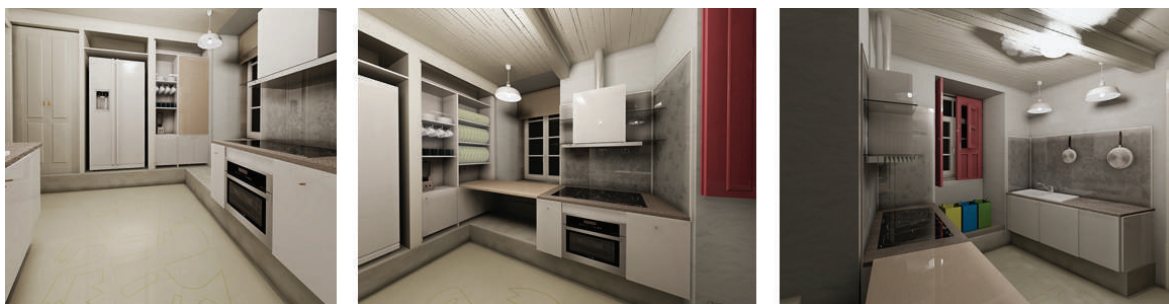
**Figura 04.77** - Cozinha com bancada de trabalho fechada e aberta; recipientes para separação de resíduos junto à janela (rés do chão).

À aplicação do mobiliário na cozinha reservou-se especial atenção, evitando ao máximo o seu ancoramento às paredes de alvenaria de pedra, uma vez que isso pressupõe alterações irreversíveis na mesma. Os móveis de cozinha foram projetados para serem autoportantes, constituindo-se, no caso dos de apoio ao lava louça e ao fogão, por módulos inferiores com arrumação, em aglomerado hidrófugo revestido a melamina branca, de baixo teor de COV's (compostos orgânicos voláteis) e formaldeído, cobertos por uma bancada de granito da região. Para proteger as paredes, projetaram-se painéis em vidro laminado temperado para acoplar aos móveis, tornando-se uma alternativa mais viável para substituir a corrente solução de aplicar revestimento cerâmico, evitando assim futuros destacamentos ou incompatibilidades com a base de suporte, comuns neste tipo de construção. Aproveitam-se estes painéis de vidro para mostrar mais alguns símbolos dos bordados e colchas de Castelo Branco de forma dissimulada, através de colagem na face virada para a parede (não dificultando a limpeza do vidro), de vinil translúcido.

Já o restante mobiliário, ancorado na separação entre a cozinha e o corredor, compõe-se basicamente de um armário despenseiro, com interior construído em gesso cartonado (incluindo prateleiras) e frente cerrada com portas reutilizadas do antigo armário do 1º andar, seccionadas ao meio para dar origem a duas folhas (figura 04.77). Logo ao lado, disponibiliza-se espaço para integrar um frigorífico de duas portas, com uma prateleira superior para arrumação. Ainda no mesmo bloco, enquadra-se uma estante para as loiças e utensílios de cozinha, onde se encaixa um tampo rebatível que se une à bancada do fogão. Desta forma aumenta-se a superfície de trabalho (algo escassa na cozinha), sem impedir o acesso ao vão aberto para a Travessa dos Chões. Devido à pouca área da cozinha, a arrumação foi projetada para aproveitá-la ao máximo, chegando até teto (no caso do bloco onde se insere o frigorífico). Como é praticamente impossível atingir as prateleiras superiores sem recurso a algum equipamento elevatório (banco ou degraus), e como os móveis se apoiam sobre o pavimento elevado, formou-se um degrau,

Para a separação de resíduos, disponibiliza-se junto a um dos vãos da cozinha equipamento específico para o efeito, promovendo desta forma um comportamento responsável por parte dos utilizadores do espaço.

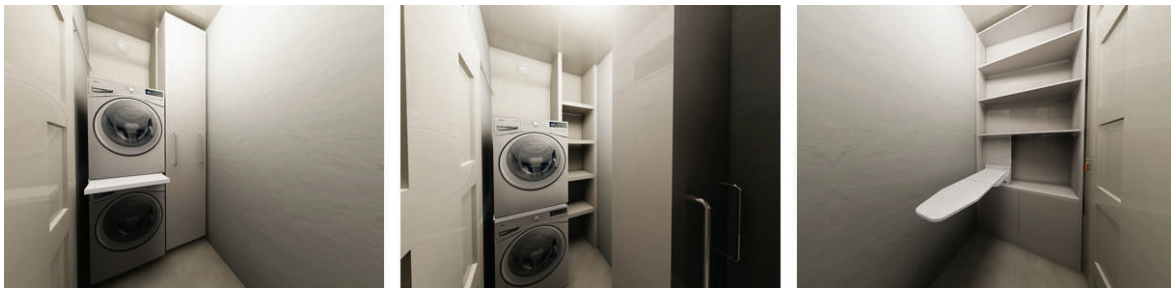
Figura 04.78 - Lavandaria com mesa do kit aberta, módulo de arrumação móvel extraído e tábua de engomar aberta (rés do chão).

Ainda no rés do chão, temos a **lavandaria**. Esta divisão foi projetada para abarcar as atividades de lavar, secar e engomar roupa, constituindo-se essencialmente por máquinas de lavar e secar montadas em coluna através do recurso a um kit específico (que permite rentabilizar espaço e ainda integra uma mesa extraível), por módulos de arrumação fixo e móvel e ainda uma estante com tábua de engomar desdobrável acoplada. Como se trata de um espaço suscetível à acumulação de vapores e/ou humidades criadas pela secagem de roupa, foi essencial integrar ventilação, com descarga direta na zona técnica (uma vez que não podemos instalar aparelhos de ventilação visíveis no exterior). Todo o mobiliário foi projetado à medida, sendo que em torno da estante da tábua de engomar destinaram-se uns centímetros de folga (entre o móvel e a parede, visível na figura 04.78), permitindo uma melhor ventilação da parede.

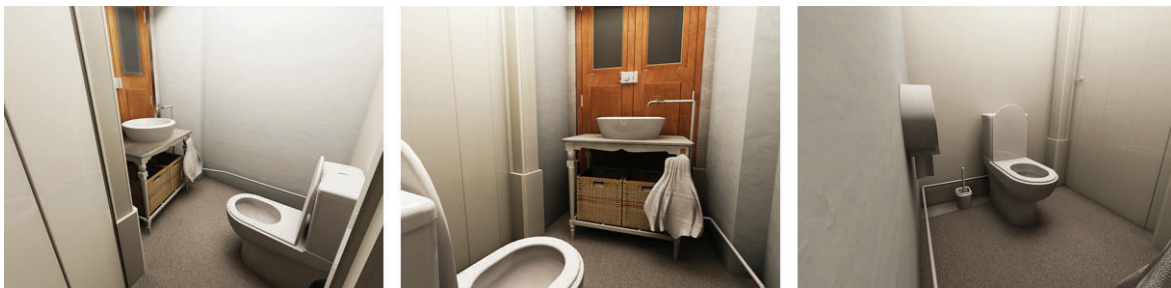
Figura 04.79 - Instalação sanitária de serviço (rés do chão).

A última divisão do rés do chão que nos falta abordar é a **instalação sanitária de serviço**. Localizada no recanto criado pelo antigo acesso à casa, aproveita-se o vão existente para efetuar a ventilação do espaço (com a aplicação de caixilharia em madeira maciça com um postigo de tombar). Para evitar alterações irreversíveis, a canalização é assumidamente à vista e o lavatório é apoiado numa mesa que se pode retirar do local com facilidade. Este espaço é marcado pela reutilização de uma torneira de latão e de um cabide para pendurar a toalha já existentes no edifício e pela reabilitação da porta de acesso pela sala, que já se encontrava no local.

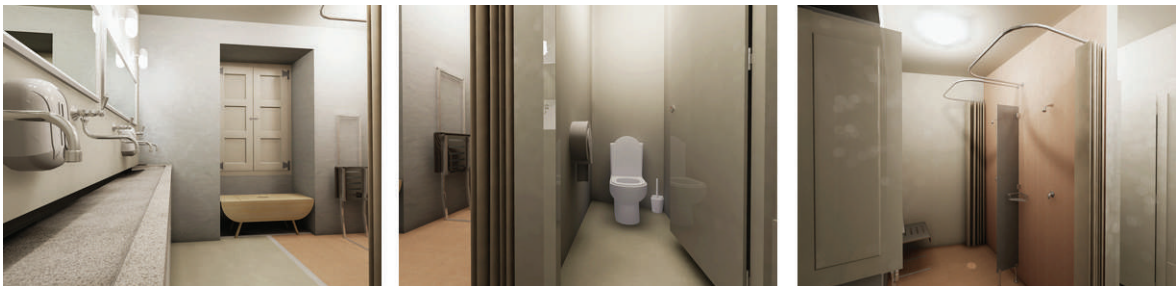
Figura 04.80 - Casa de banho masculina (1º andar).

águas faz-se por uma caleira inserida na parede de gesso cartonado (figuras 04.80 e 04.81). Por baixo do lavatório disponibiliza-se arrumação para utilitários da casa de banho e atalhados, com acesso controlado por fechadura. Ainda no mesmo bloco, são disponibilizados secadores de cabelo aos hóspedes (num rácio de 1 para 4), pontos de água para cada um e uma saboneteira para cada dois hóspedes.

Mesmo com um espaço de circulação reduzido, a zona dos chuveiros consegue oferecer lugar para quatro banhos em simultâneo (dois em cada casa de banho). A solução encontrada para minimizar a área ocupada por cada unidade de duche passou pela adoção de cortinas de banho e a utilização de um pequeno resguardo em vidro fosco laminado para separação, em vez das cabines usualmente encontradas neste tipo de estabelecimentos. Para auxílio aos utentes no ato de vestir, instalaram-se bancos no espaço, com cabide incorporado. Estes bancos, encontrando-se facilmente no mercado, pressupõem a fixação diretamente à parede, o que se pretendeu evitar neste caso. Deste modo, foram transformados em autoportantes, sem perder a sua capacidade de rebater e melhorar a transição dos hóspedes no curto espaço dos chuveiros.

Sem base de duche convencional instalada, é o próprio pavimento, revestido a vinílico, que faz o direcionamento das águas para os sifões instalados no local. A impedir que as águas atinjam as áreas que se pretendem secas, foram introduzidos perfis de transição, habitualmente aplicados nestas situações. Também a parede, imposta pela legislação com a obrigatoriedade de ser impermeabilizada, foi revestida a vinílico. Para este revestimento ser aplicado no espaço, e por ser incompatível com a alvenaria de pedra, foi criado um painel de proteção em gesso cartonado, deixando uma caixa de ar com abertura entre 1 a 2 cm para a zona técnica.
