# O Design de Interiores na reabilitação do centro histórico de Castelo Branco

## Volume I

Relatório de Estágio apresentado à Escola Superior de Artes Aplicadas do Instituto Politécnico de Castelo Branco e Faculdade de Belas Artes da Universidade de Lisboa para cumprimento dos requisitos necessários à obtenção do grau de Mestre em Design de Interiores, realizado sob a orientação científica do Professor adjunto Nelson Barata Antunes, do Instituto Politécnico de Castelo Branco.

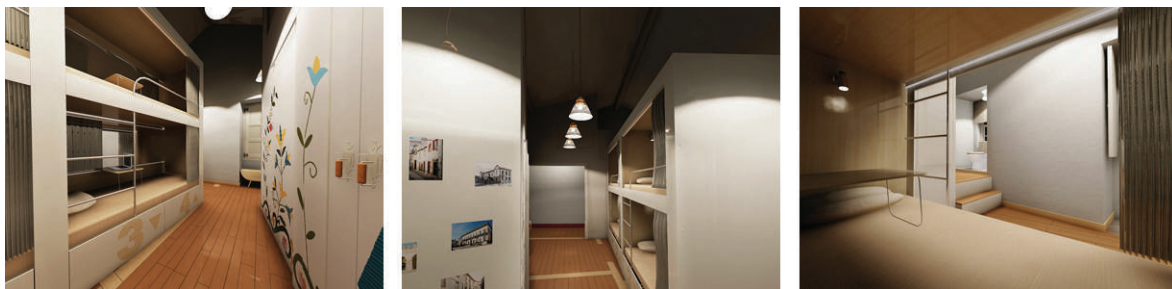
Figura 04.82 - Vistas do dormitório a partir da entrada, para a entrada e para a janela de guilhotina (1º andar).

O **dormitório** afirma-se como o espaço de maior relevo em todo o edifício e aquele em que a distribuição foi mais complexa. A solução final consiste num bloco de 8 camas, centralizado no quarto, pois a sua localização junto à paredes foi descartada quer pela falta de esquadria, quer pelas aberturas de vãos. O beliche possui uma estrutura em tubos de aço pré soldados a formar um módulo principal, repetido

e unido entre si através de travessas também em tubo, a aparafusar na altura da montagem. Na base do beliche, para cada um dos hóspedes é disponibilizada uma gaveta com fechadura, para guardarem os seus pertences (perfazendo um total de oito). Cada espaço individual dentro do beliche possui iluminação e ficha elétrica próprias, além de um tampo rebatível, ótimo para colocar um computador portátil ou escrever. As camas, sem separação fixa, permitem o convívio entre os seus utilizadores ao mesmo tempo que lhes oferece a oportunidade de as tornar mais privadas, pelo simples ato de correr a cortina.

Apesar do quarto ser pequeno, foi possível integrar pequenos recantos para atividades mais recatadas (ler, escrever) ou simplesmente conversar, para além de se estimular a interação dos hóspedes com o espaço, ao regalá-los com superfícies onde possam expressar os seus pensamentos diários. Nas aberturas dos vãos, de maiores dimensões, instalaram-se bancos com arrumação para livros, onde os visitantes podem aprofundar os seus momentos de leitura.

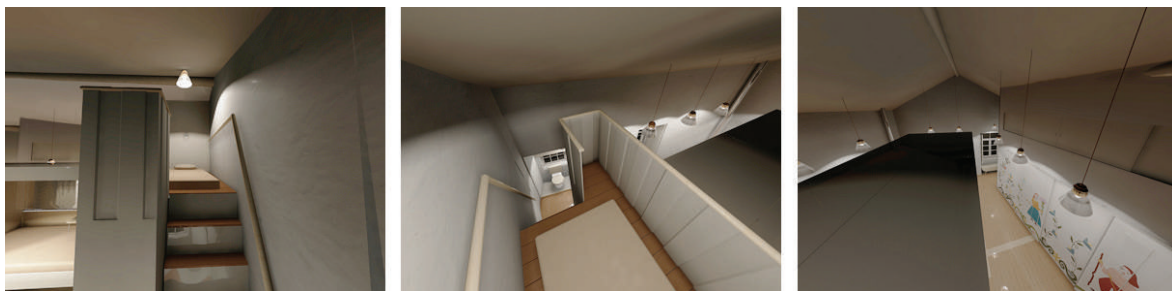
Figura 04.83 - Vistas para o mezanino e a partir deste.

Dando a volta ao beliche, acedemos ao trono do quarto, a antiga sanita do espaço instalada à frente da janela de guilhotina, mais um recanto para desfrutar de uns momentos de leitura. A partir do mesmo sítio chegamos à última cama disponível no quarto, instalada num mezanino sobre as escadas de acesso ao espaço. De estrutura muito simples, o guarda corpos espelha a execução do antigo forro de teto “camisa e saia”, antes presente no espaço.

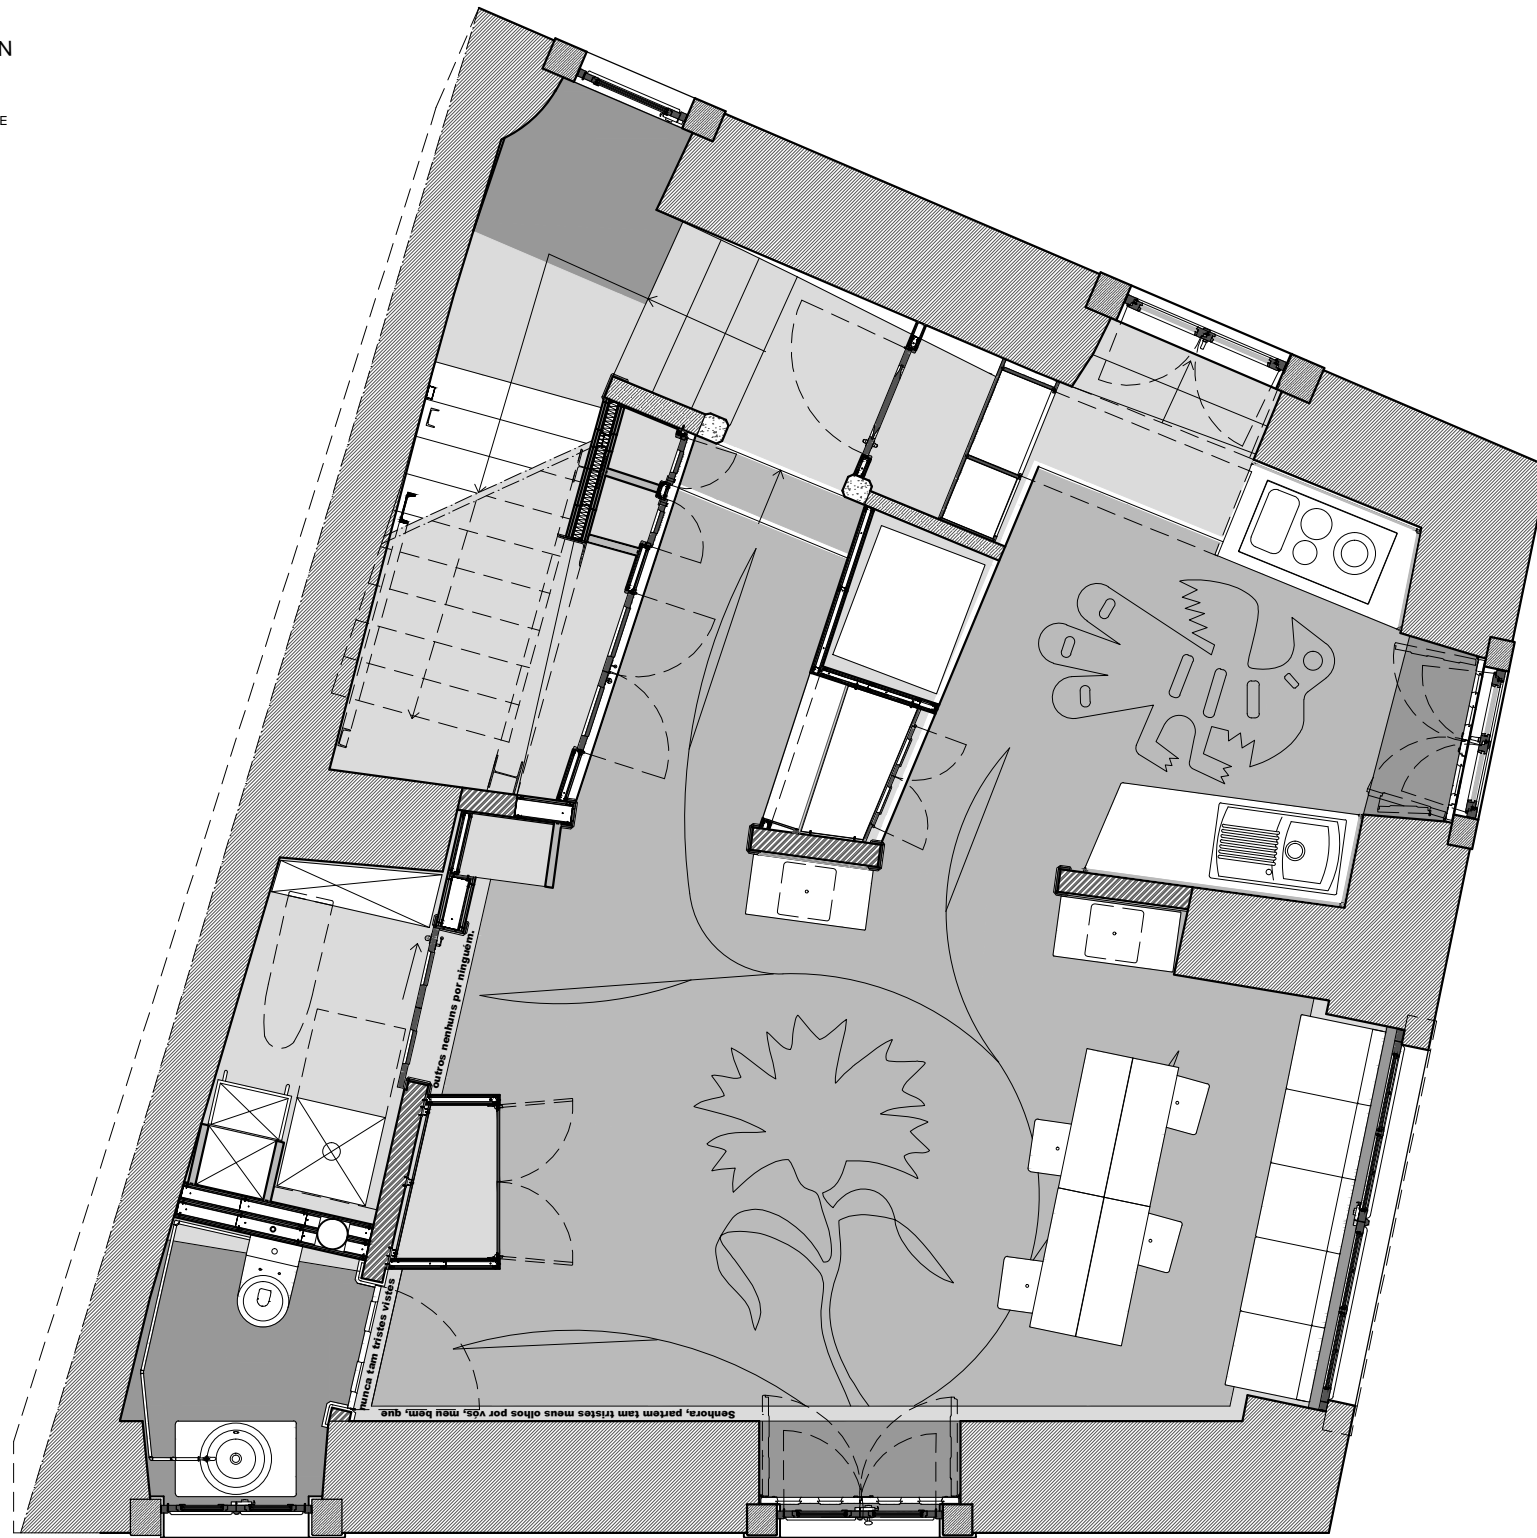
- 1 - Zona de refeições e de estar (22.07 m<sup>2</sup> partilhados com receção)
- 2 - Zona de receção e administração
- 3 - Instalação sanitária de serviço ≈ 2.35 m<sup>2</sup>
- 4 - Lavandaria ≈ 2.78 m<sup>2</sup> brutos (1.54m<sup>2</sup> livres)
- 5 - Arrumos no desvão das escadas ≈ 3.56 m<sup>2</sup>
- 6 - Corredor de acesso ao piso superior
- 7 - Cozinha ≈ 11.40 brutos (5.40 m<sup>2</sup> livres)
- 8 - Arrumos para bagagens ≈ 0.54 m<sup>2</sup>

Área habitável do Rés do Chão ≈ 28.60 m<sup>2</sup>

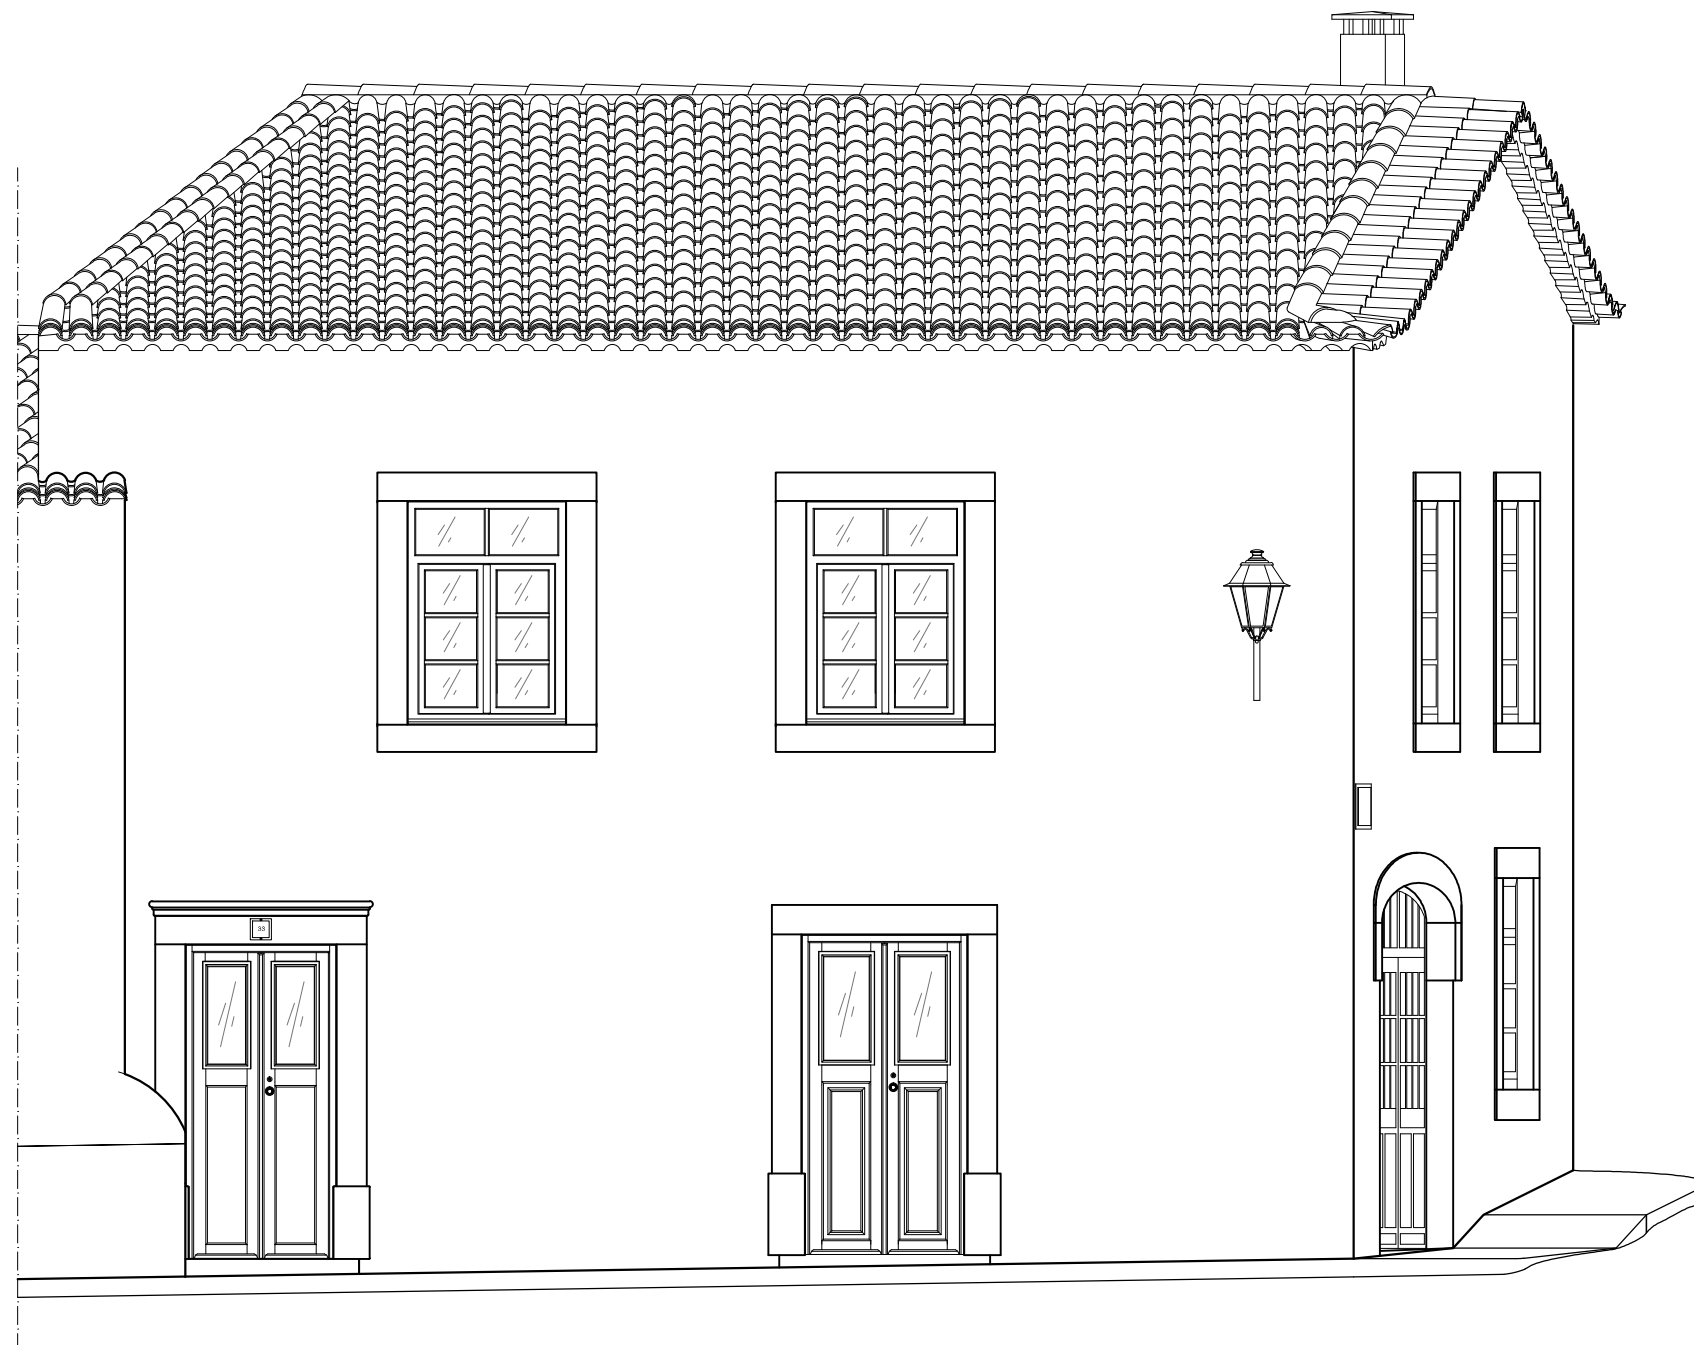
**Pg04**

Obs: Proposta de remoção do revestimento exterior existente e execução de novo à base de cal e areia, posteriormente acabado a tinta de silicatos de cor branco mate, referência NCS S 0500 N

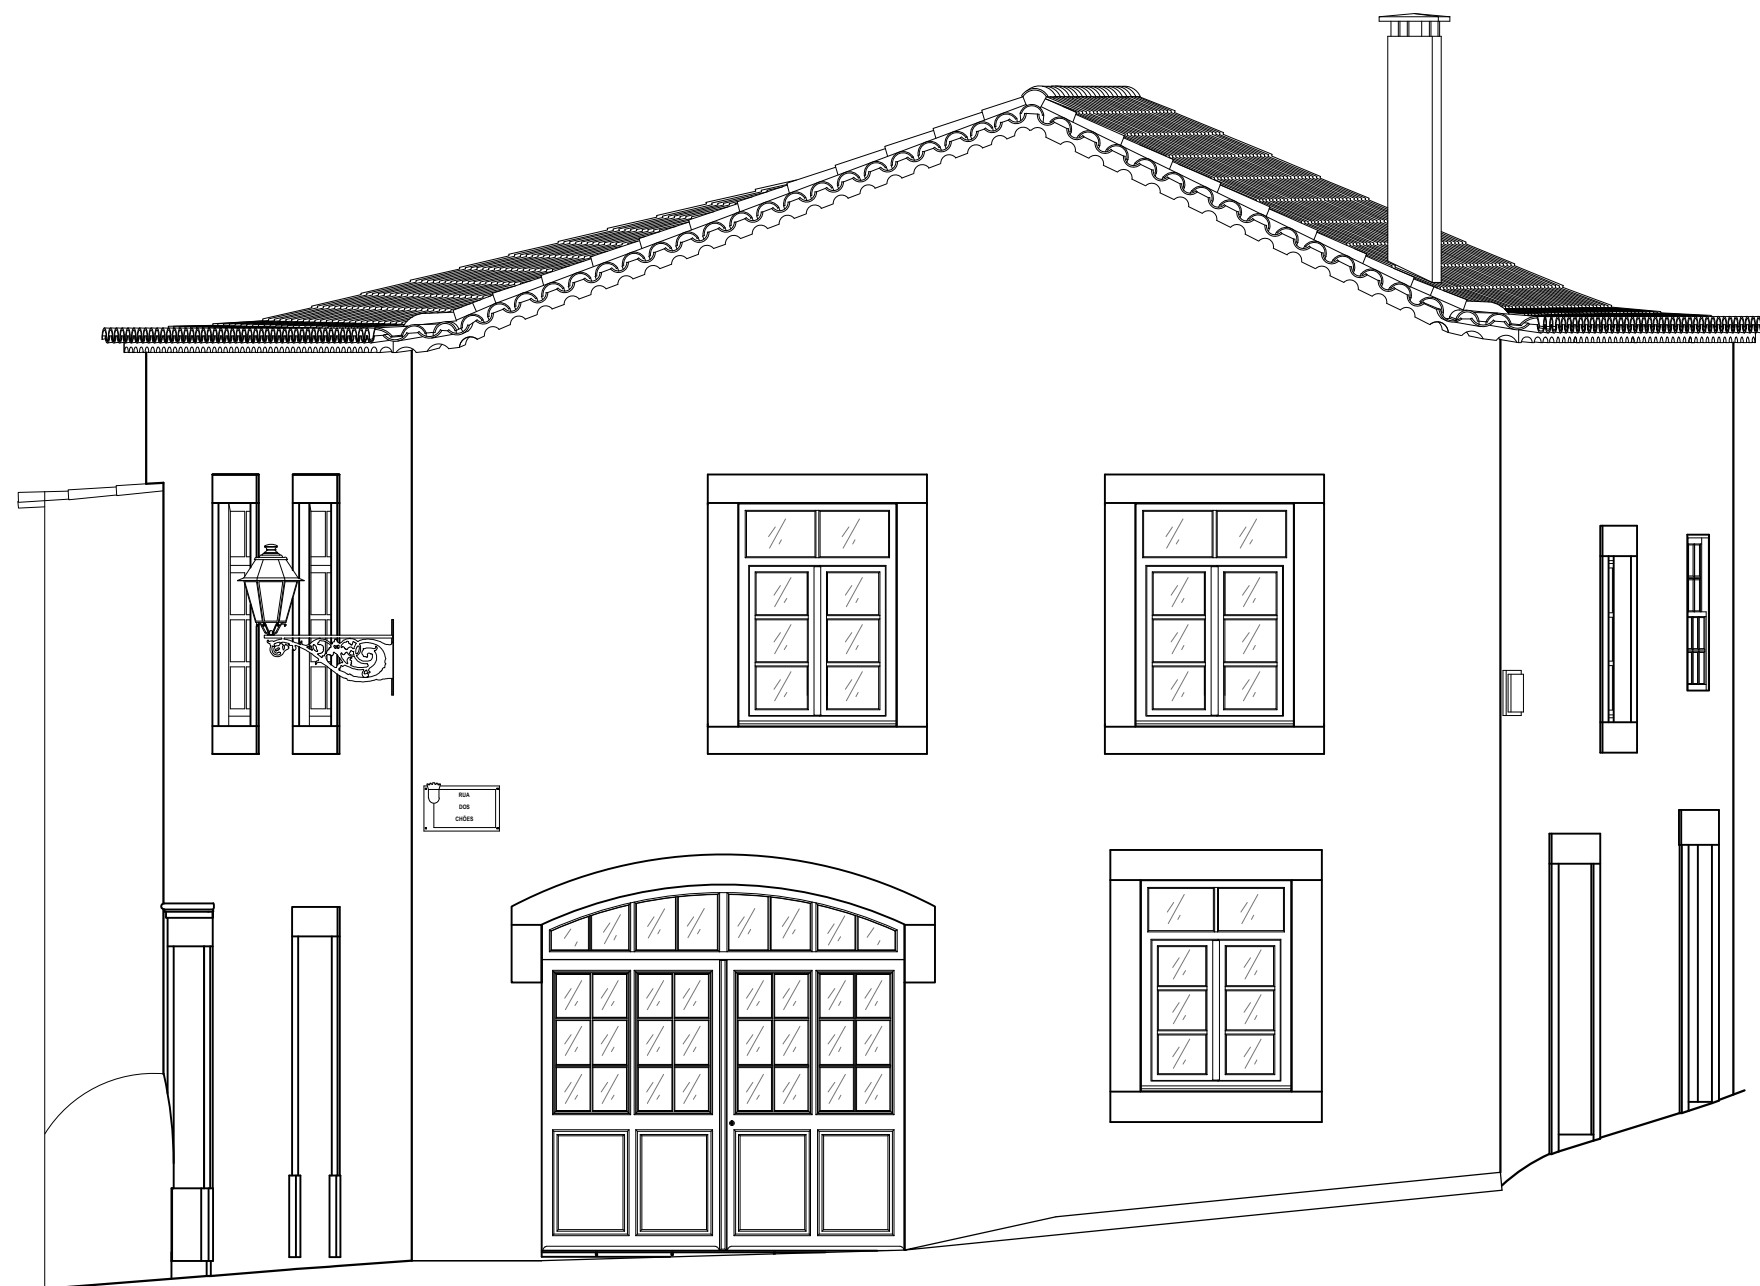
Desenho:  
**Pg05**

Obs: Proposta de remoção do revestimento exterior existente e execução de novo à base de cal e areia, posteriormente acabado a tinta de silicatos de cor branco mate, referência NCS S 0500 N

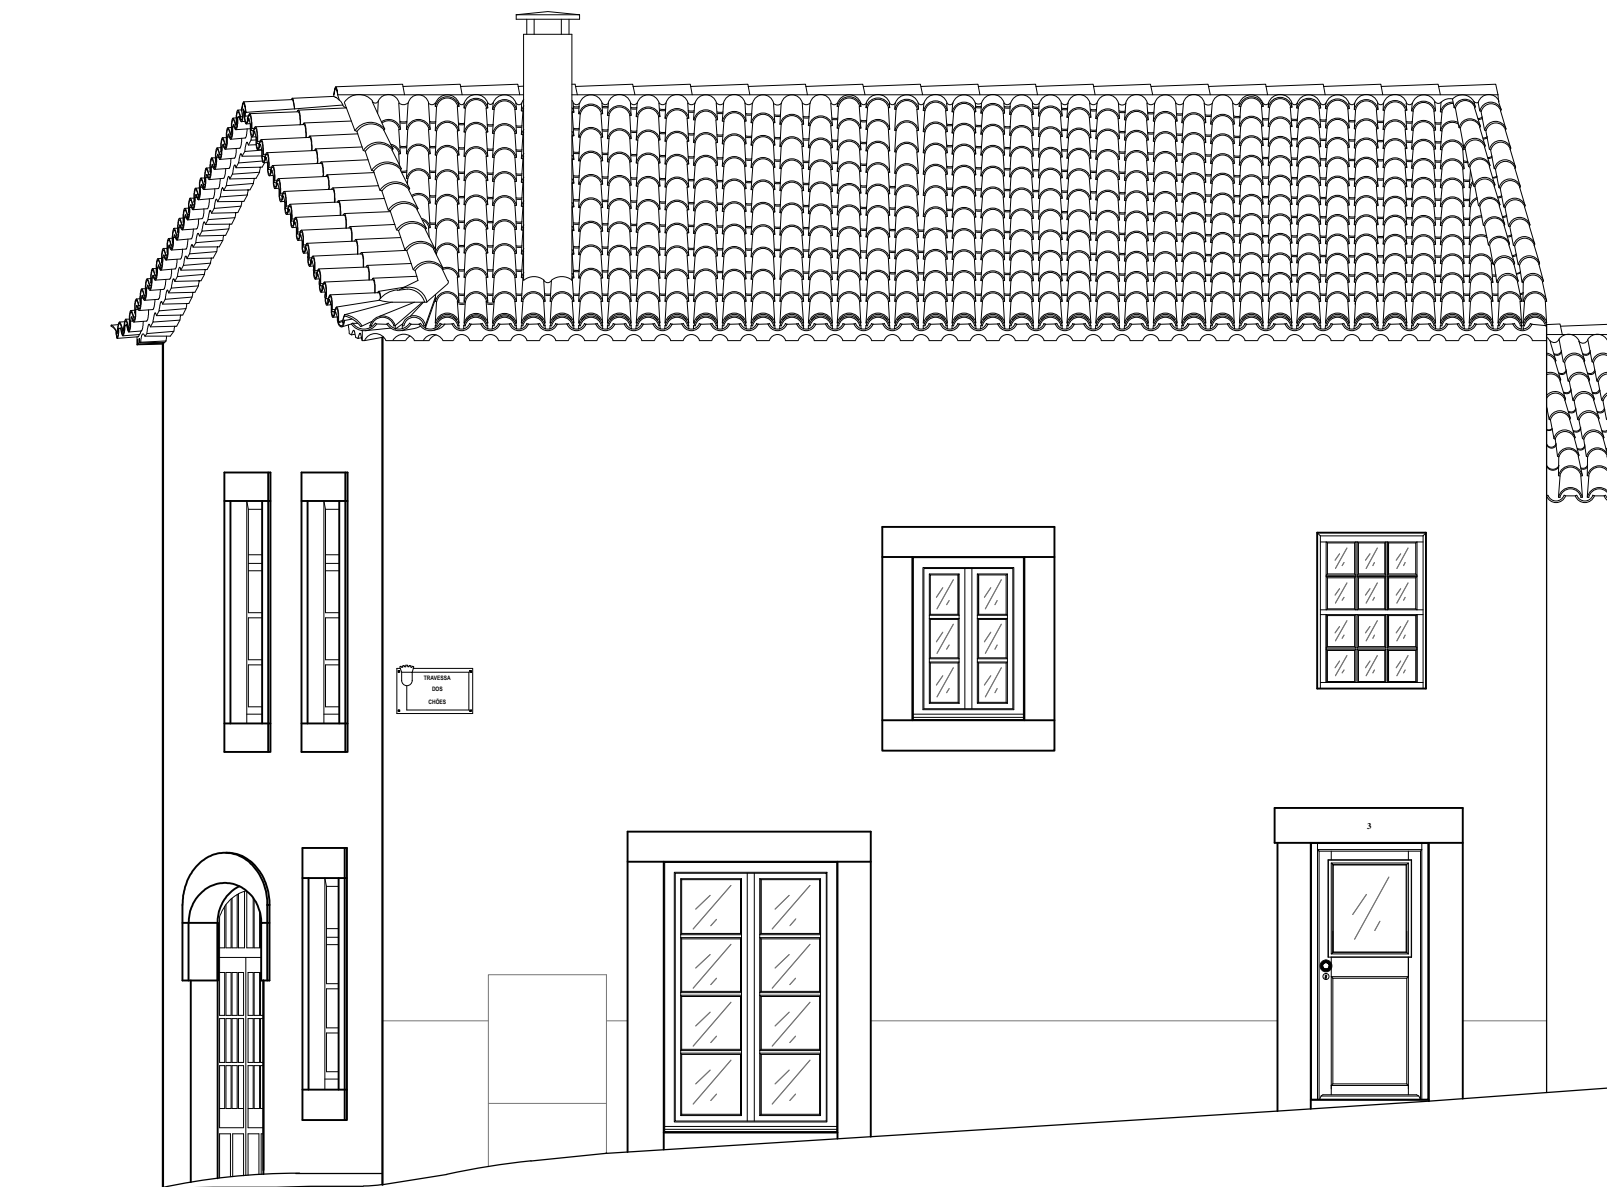
**Pg06**

Obs: Proposta de remoção do revestimento exterior existente e execução de novo à base de cal e areia, posteriormente acabado a tinta de silicatos de cor branco mate, referência NCS S 0500 N

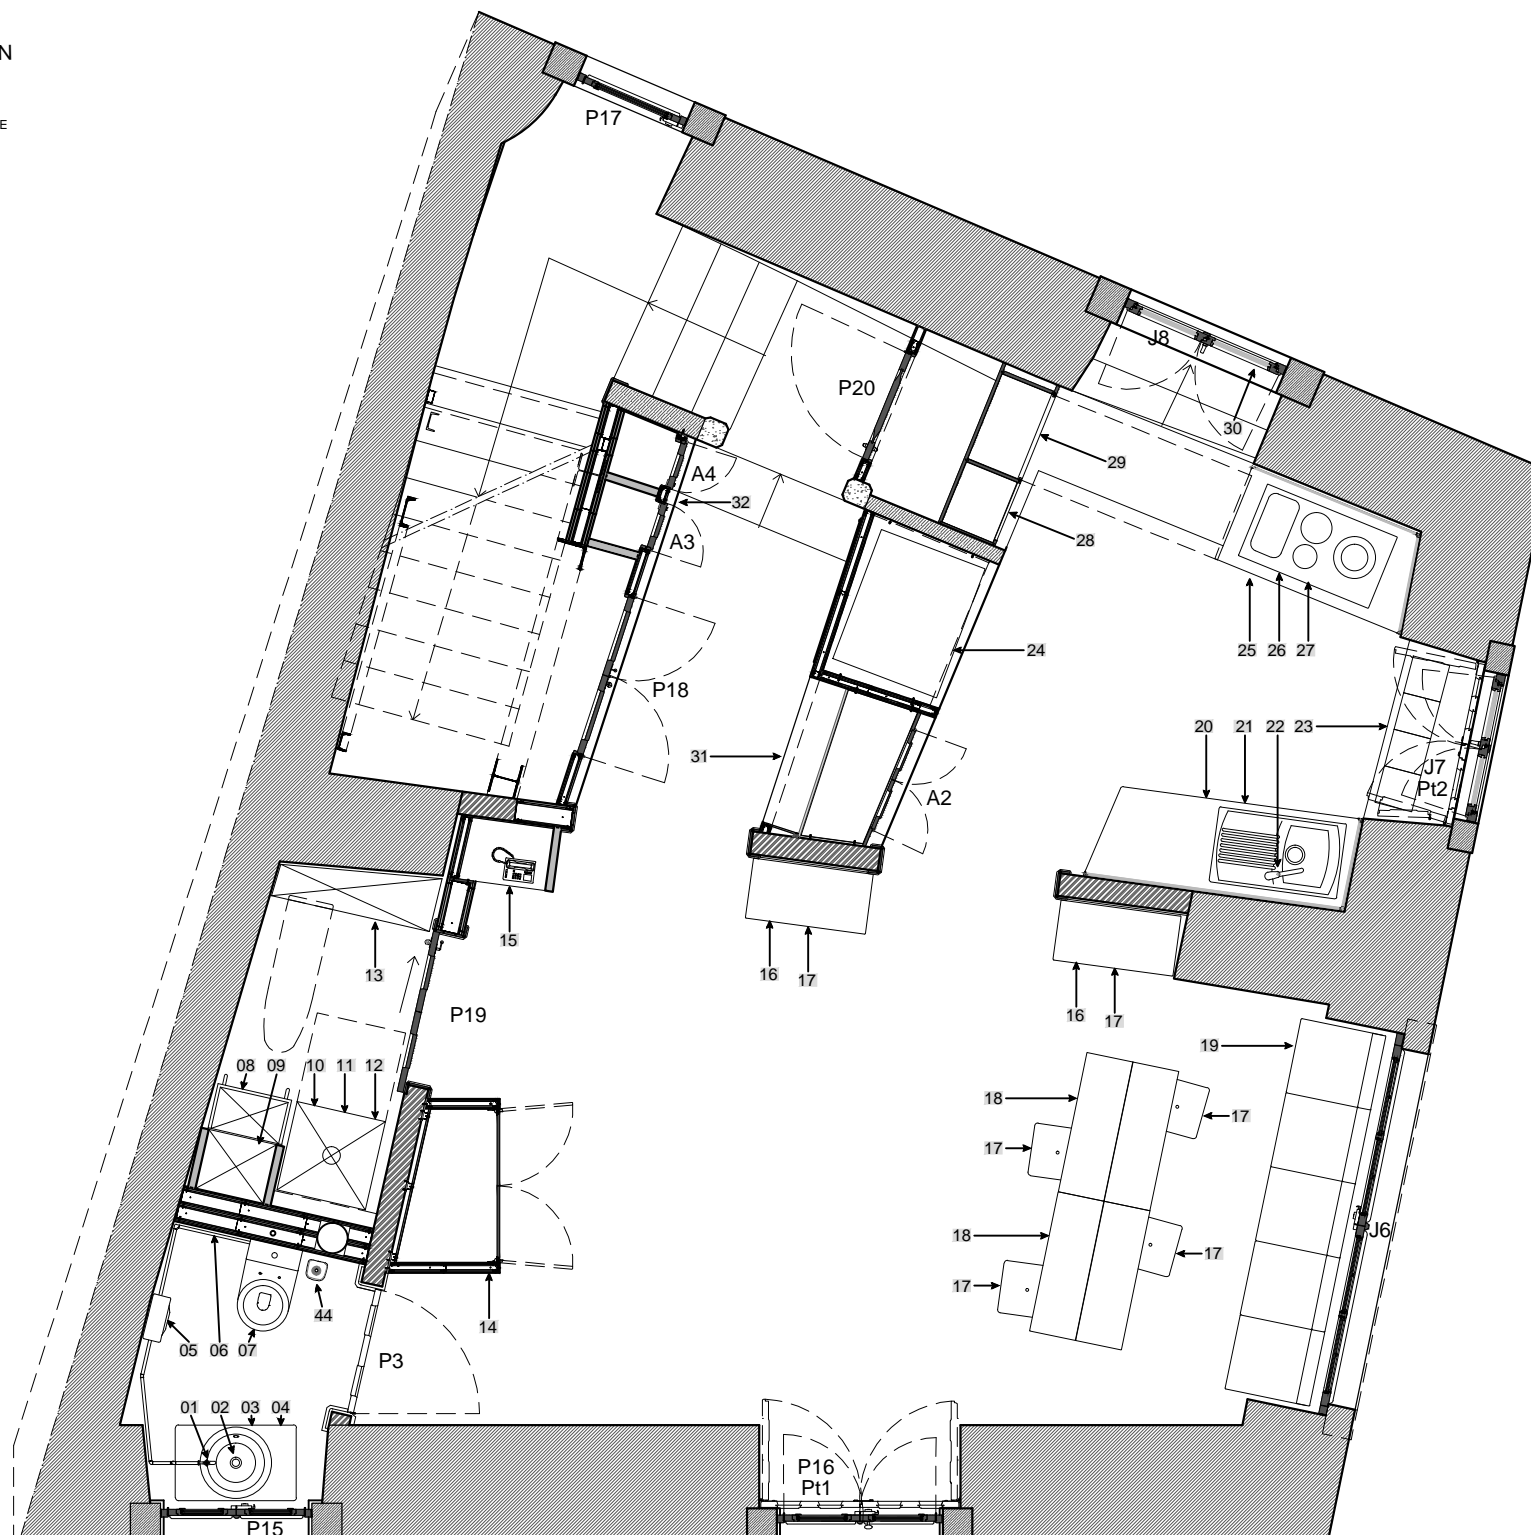
Desenho:  
**Pp03**

- 01 - Torneira de latão (reutilizada da antecâmara)
- 02 - Lavatório de pousar circular Ø 470 mm X 15mm, em porcelana com acabamento vítreo de cor branca "Newday", ref. 113350 da Sanindusa, com válvula tic tac, sifão cilíndrico lacado branco

- 03 - Mesa de apoio ao lavatório, estrutura em madeira maciça, tampo em granito de Alcains (ver folha E04); 800 X 500 X 735 mm
- 04 - Cestos (2) em rota com moldura em pinho "BRANÁS", ref.001.384.32 da IKEA; 320 X 340 X 320 mm

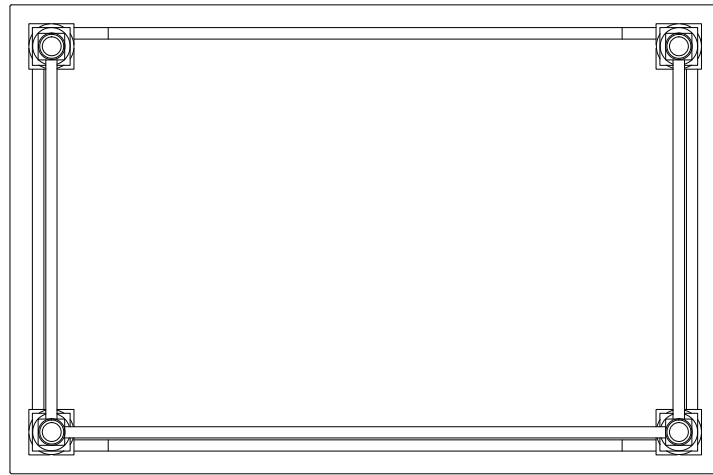
**E04**

Vista inferior

Vista frontal

Vista lateral esquerda

Vista lateral esquerda com tampo aberto

Material: Pinho maciço
