# **A envolvente exterior de edifícios através da termografia**

## **Caracterização construtiva e identificação de patologias**

Dissertação apresentado à Escola Superior de Tecnologias do Instituto Politécnico de Castelo Branco para cumprimento dos requisitos necessários à obtenção do grau de Mestre em Construção Sustentável, realizada sob a orientação científica da Professora Doutora Ana Teresa Vaz Ferreira, do Instituto Politécnico de Castelo Branco e do Professor Doutor Pedro Miguel Vaz Ferreira, do University College London.

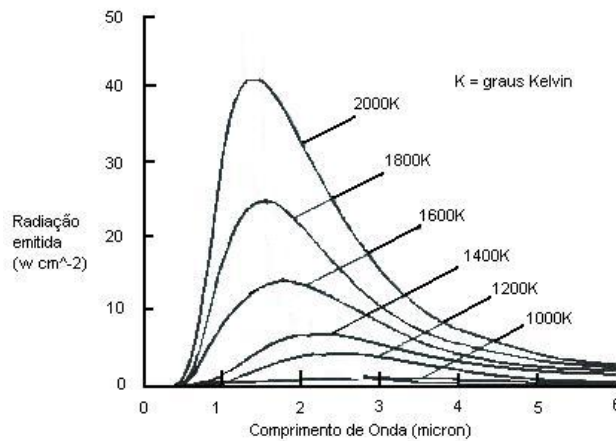
Figura 4- Lei de Planck: Emitância espectral de um corpo negro em função do comprimento de onda e da temperatura.

Como se pode constatar, segundo a equação 1, a radiância espectral do corpo negro dá-se em função do comprimento de onda ( $\lambda$ ) e da temperatura (T), então é comum que esta tenha uma representação gráfica por curvas (Figura 4).

Como se pode observar na Figura 4, a radiância espectral é nula para comprimento de onda igual a zero e aumenta até a radiância ser máxima, voltando a reduzir com o aumento do comprimento de onda. A valores de temperatura absoluta superiores estão associados valores de comprimento de onda para o qual ocorre o máximo valor da radiância espectral mais pequenos (BARREIRA,2004).

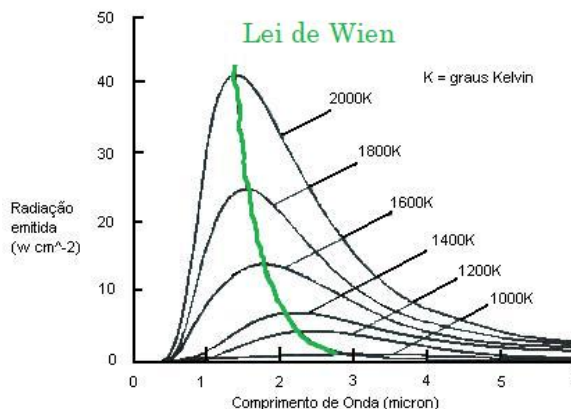
Figura 5-Gráfico da lei de Planck com a curva da lei de Wien.

Na Figura 5 é observável as curvas de Planck e uma linha de cor verde que representa o máximo da emitância para cada temperatura como é descrito pela lei de Wien. As curvas ilustradas no gráfico mostram que quanto mais quente estiver o corpo mais poder de radiação tem.

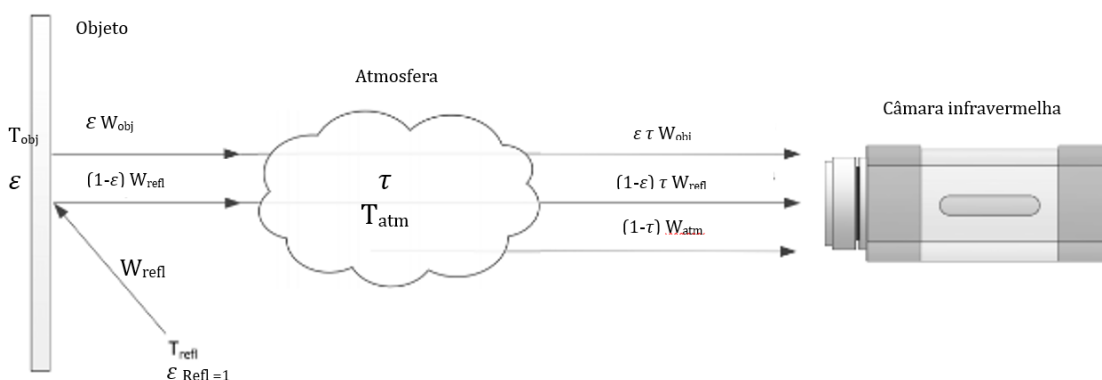
Figura 6- Representação esquemática de uma medição termográfica, onde  $T_{refl}$ - temperatura refletida,  $T_{obj}$ - temperatura do objeto,  $T_{atm}$ - temperatura da atmosfera (adaptado de USAMENTIAGA,2014) .

A temperatura medida através de câmaras termográficas consiste na medição da radiação emitida pelo objeto, sendo que a energia detetada é convertida para valores de temperatura. No entanto, nem toda a radiação recebida vem do objeto analisado, pelo que para medir a temperatura de forma assertiva, a radiação proveniente de outras fontes, como objetos próximos ou a atmosfera, devem ser retiradas para a conversão em temperatura. Este processo é chamado de compensação. Assim, a radiação total recebida pela câmara ( $W_{tot}$ ) consiste na soma de três fontes: emissão do próprio objeto ( $W_{obj}$ ), emissão da envolvente e energia refletida pelo objeto ( $W_{refl}$ ), emissão da atmosfera ( $W_{atm}$ ). Este processo está representado no esquema da Figura 6 e pode ser calculado com a expressão 8 (USAMENTIAGA, 2014).

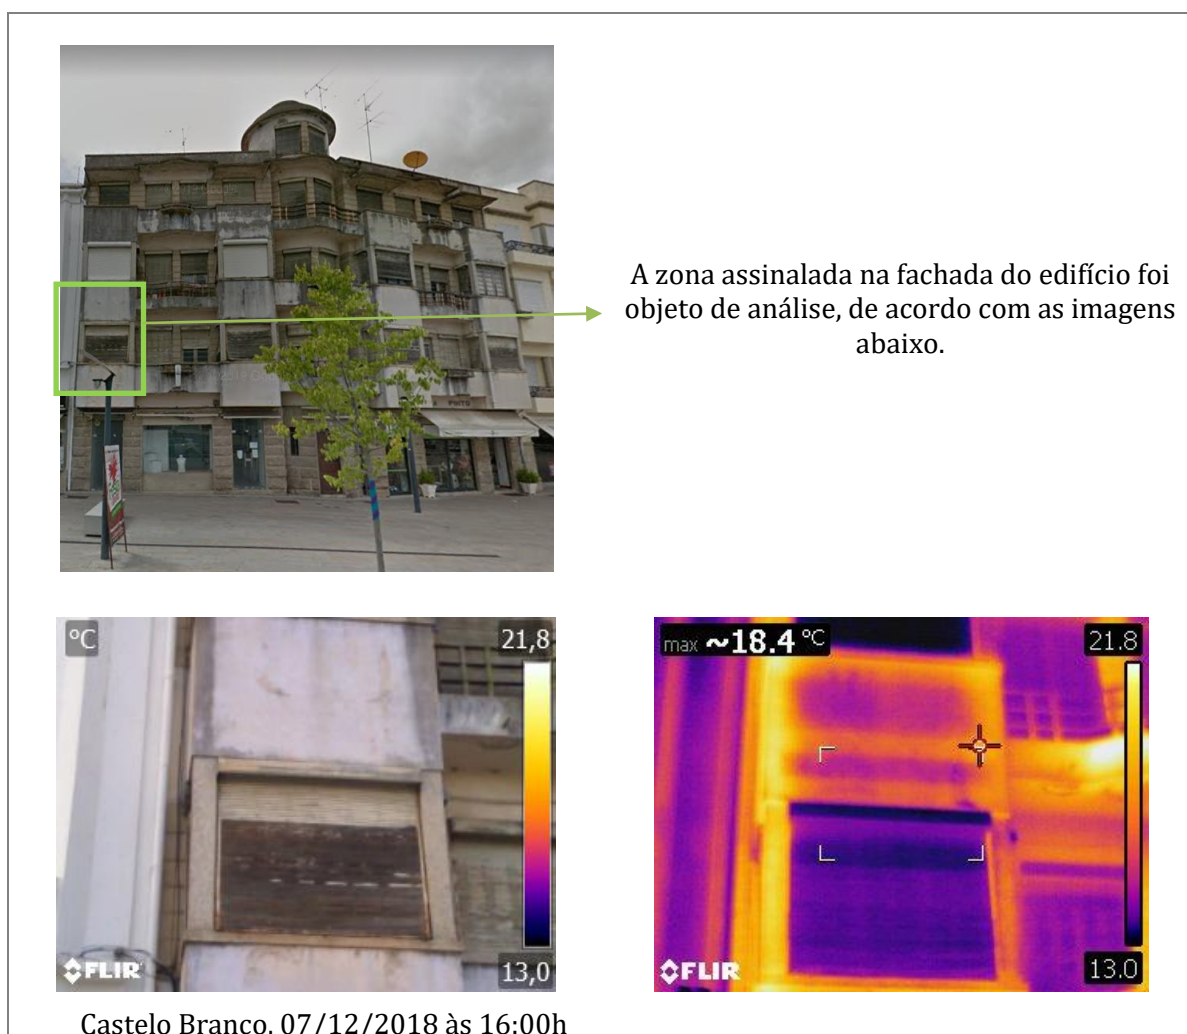
Tabela 6-Caso de estudo (devoluta)

As imagens da Tabela 6 foram captadas em uma janela localizada num prédio devoluto na cidade de Castelo Branco, junto à zona central. No seu termograma é possível identificar a laje intermédia localizada na zona mais quente e nas zonas mais frias, acima e a baixo da laje é possível distinguir o pano da fachada, no entanto não é possível tirar mais conclusões como por exemplo quais os materiais empregues na constituição das soluções construtivas.

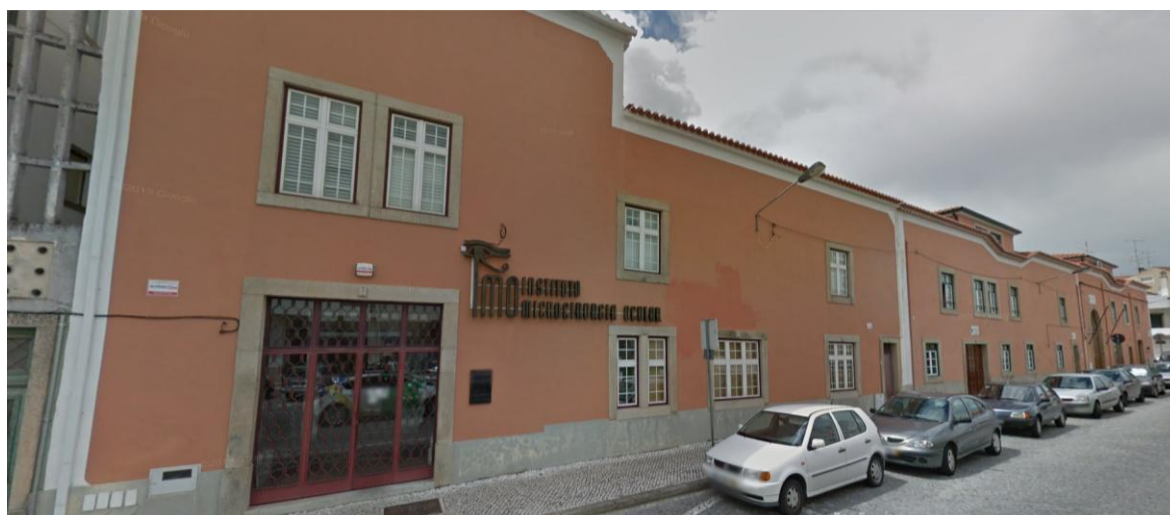
Figura 11 - Caso de estudo - Edifício da Santa Casa da Misericórdia, Rua da Quinta nova, Castelo Branco (Lar de Idosos, Clínica de oftalmologia)

O primeiro caso analisado foi de um edifício que foi alvo de intervenção, sendo atualmente utilizado como Centro de Dia, pertencente à Santa Casa da Misericórdia. As imagens foram captadas após a incidência da radiação solar, algumas entre as

11:00 e as 12:00h e, outras, ao final do dia com uma temperatura exterior mais amena, quando os elementos se encontravam numa fase de arrefecimento. A Figura 11 apresenta a imagem geral do edifício.

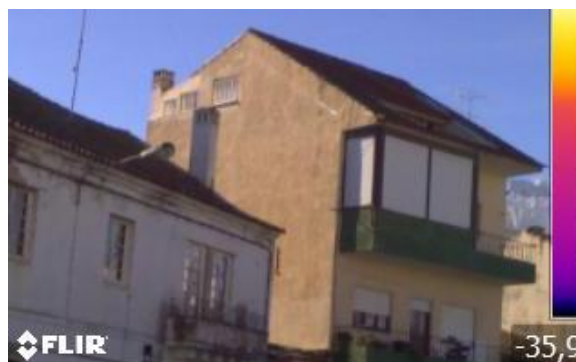
Figura 12- Edifício, imagem original.

Segue-se a análise de um edifício representativo da construção corrente, possivelmente da década de 80 (Figura 12). A análise do termograma permite a identificação da solução construtiva do pano exterior da alvenaria (sendo que não é possível aferir a utilização de paredes simples ou duplas). A imagem exterior do edifício permite ainda a identificação da estrutura em betão armado, nomeadamente da laje e dos pilares no cunhal. É possível perceber a diferença na geometria entre o pilar do rés-do-chão e do 1º andar, assim como a interrupção do pilar a meio do 1º andar. Esta interrupção coincide com a existência de uma viga inclinada, com a mesma inclinação da cobertura.

A área A, em análise, foi assinalada na Tabela 9, na imagem que apresenta o edifício na globalidade. É possível perceber que o paralelismo entre a viga inclinada na parede do 1º andar e a cobertura. O termograma sugere ainda que a alvenaria em tijolo acima da vida inclina possui uma temperatura diferente do pano de tijolo abaixo. Se juntarmos esta informação com a descontinuidade do pilar, podemos deduzir que o pano acima seja realizado em tijolo maciço, enquanto o tijolo abaixo do pano apresenta tijolo furado.

Outro aspeto interessante é a descontinuidade na varanda. É perceptível uma linha horizontal a meio do corpo saliente do edifício. Ao se analisar a imagem do edifício, apresentada na Figura 12, percebe-se que se trata de uma alteração ao existente, sendo que a guardar da varanda foi substituída por um pano de tijolo que permitiu o fechamento de uma parcela da mesma.

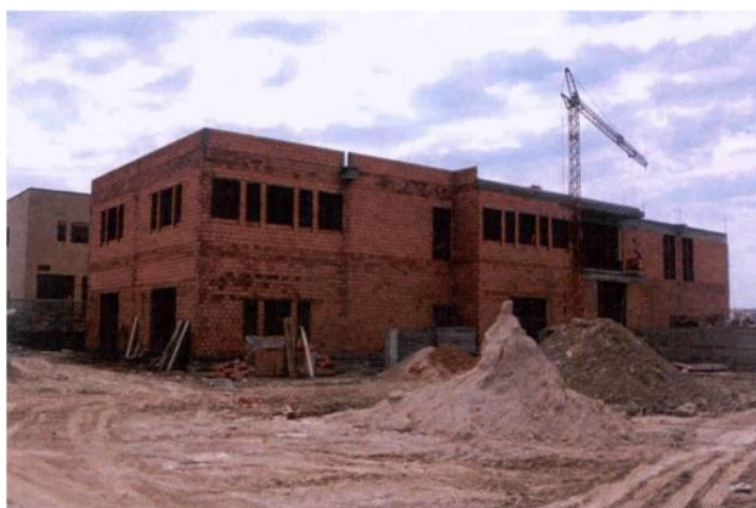
Figura 13- Bloco “D” em construção já com correção de pontes térmicas.

Este edifício foi concluído no ano de 1999 (Figura 13), sendo constituído por dois pisos: o rés-do-chão, que se encontra a duas cotas diferentes, uma mais baixa com os armazéns e laboratórios e uma segunda cota, mais alta, composta por gabinetes de docentes e secretariado. O piso 1 está todo á mesma cota e é composto por gabinetes dos docentes e salas de aulas (as plantas do edifício são apresentadas **no Anexo A**).

A estrutura do edifício foi toda executada em betão armado e as fachadas em tijolo, de parede dupla com caixa-de-ar. Houve correção simples das pontes térmicas nas vigas, pilares e topos das lajes com a aplicação de tijolo mais fino.

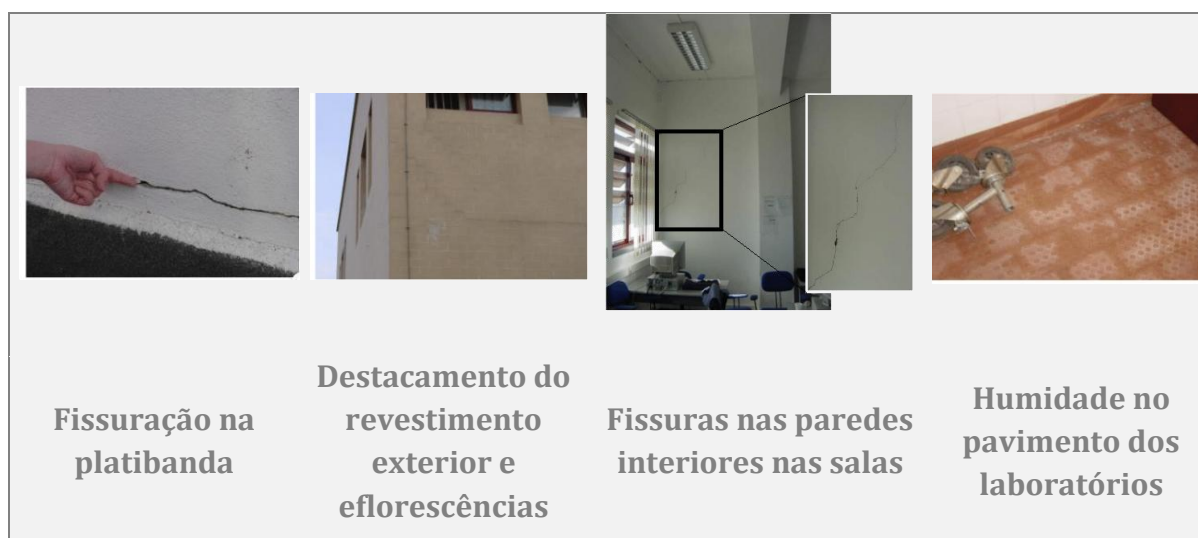
Tabela 11 - Exemplos de patologias identificadas no relatório de 2004 (Ramos, 2004).

Nas fachadas interiores o mais visível e mais grave eram fissuras nas fachadas exteriores, problema que ainda hoje persiste, o destacamento do material de revestimento e também fissuras na platibanda da cobertura.

Na Tabela 11 estão identificadas algumas das patologias encontradas e o seu registo fotográfico.

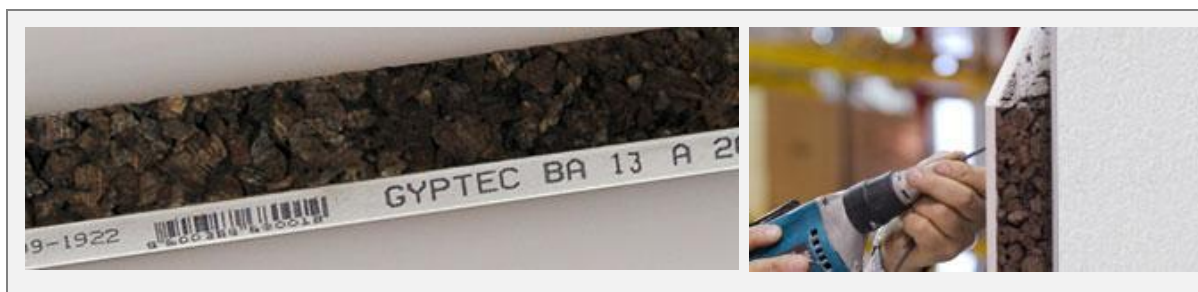
Figura 17 - Ilustração da placa “Gypcork” (Gyptec,2019).

A estas placas, denominadas “Gypcork” estão ilustradas na Figura 17 e são produzidas pela empresa Gyptec Iberica. A placa aplicada possuía 4 cm de aglomerado de cortiça e cerca de 1,5cm de gesso cartonado. Posteriormente foi realizado o remate das juntas e a sua pintura.

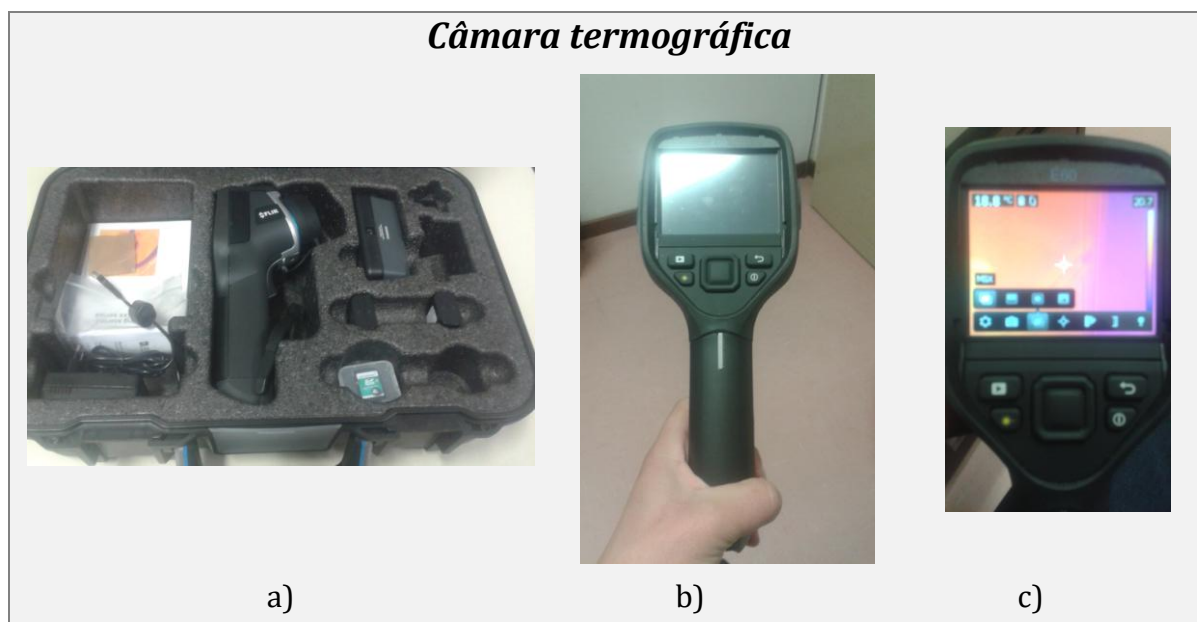
Figura 19-Câmara termográfica- Modelo E60

Foi utilizada no ensaio uma **câmara termográfica** da “FLIR” - modelo E60. A Figura 18 apresenta imagens do equipamento, sendo que a imagem 18b) apresenta o equipamento em si e a 18c) o visor com informações sobre a temperatura mais alta e mais baixa na imagem, o menu onde se pode selecionar a emissividade do material, a gradação de cores que queremos usar, o modo da fotografia, entre outros.

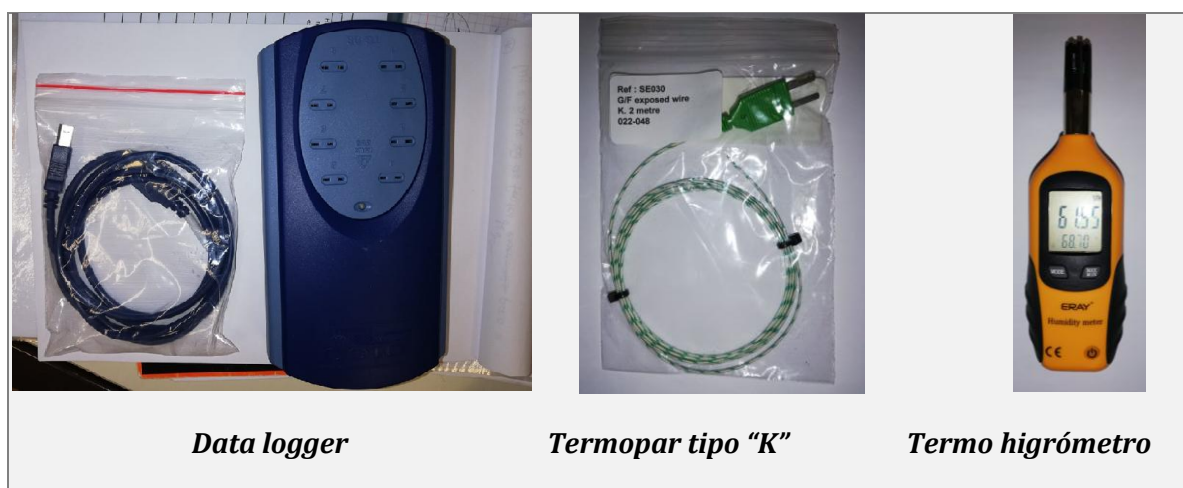
Figura 20- Instrumentos utilizados no ensaio.

O aparelho de leitura da temperatura registada pelos termopares utilizado foi o **datalogger**, modelo TC-08 da marca *Pico technology*.

E finalmente o **termohigrómetro**, um aparelho que permite a medição da humidade relativa do ambiente e da temperatura absoluta em várias unidades. A Figura 20 apresenta todos os equipamentos referidos.

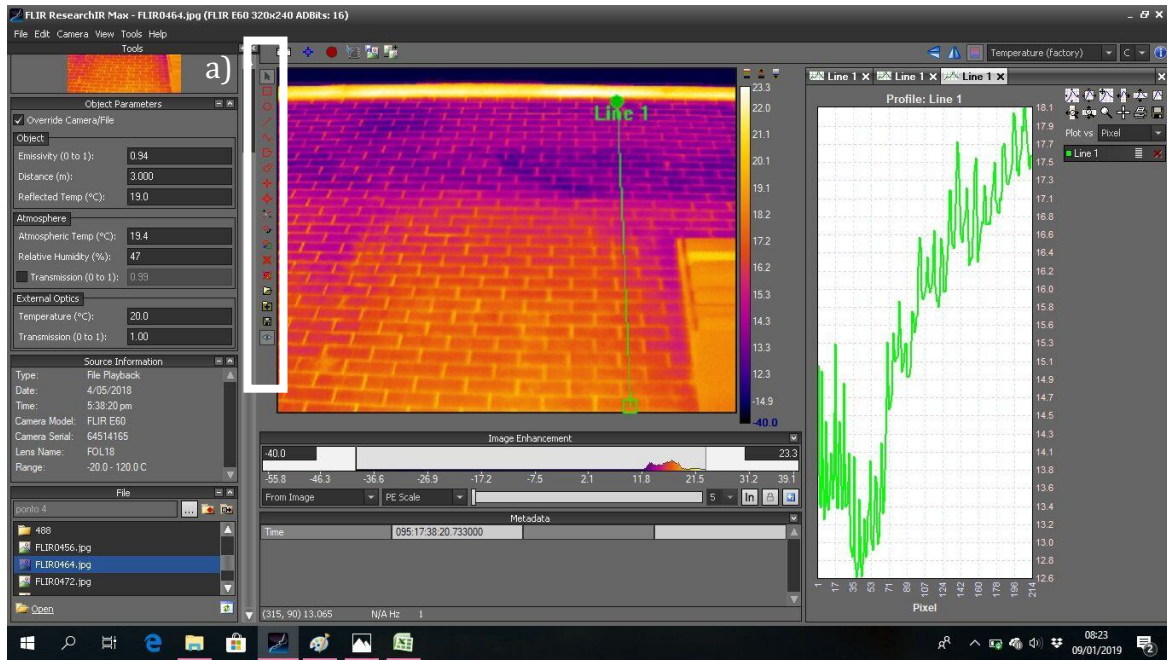
Figura 21 - Exemplo de análise com recurso ao perfil de uma linha.

O programa informático “*ResearchIR*” pode ser conectado diretamente às câmaras para importar imagens ou vídeos, sendo possível realizar a análise da imagem em tempo real. O programa possui diversas ferramentas de medida como pontos, linhas e áreas (estas estão assinaladas na Figura 21a). Permite ainda gerar gráficos e outros recursos de análise incluindo o perfil das linhas, histogramas ou gráficos, para todos as ferramentas de medida.

A Figura 21 apresenta o exemplo de uma análise recorrendo-se à definição de uma linha, para a qual é gerado o gráfico de variação da temperatura.

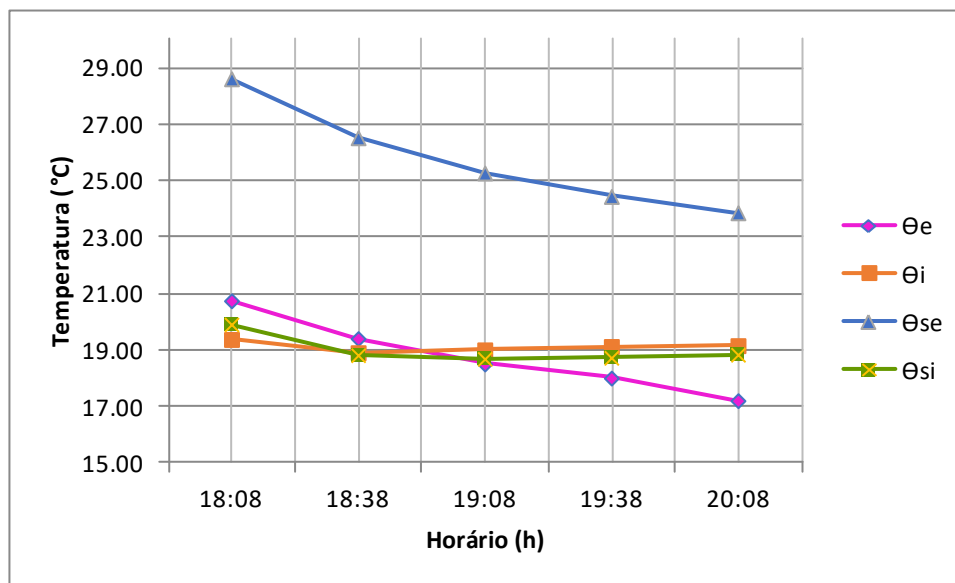
Figura 25-Temperaturas medidas “in situ” (Zona 2 - 5/04/2018).

Recorrendo-se às medições realizadas, a Figura 25 apresenta a variação das temperaturas ao longo do tempo, tendo em consideração os intervalos de 30 minutos utilizados.

Com a análise dos gráficos, conforme a Figura 25, fica também clara a diferença de temperaturas entre as juntas e os azulejos - no local das juntas o gráfico mostra temperaturas superiores.

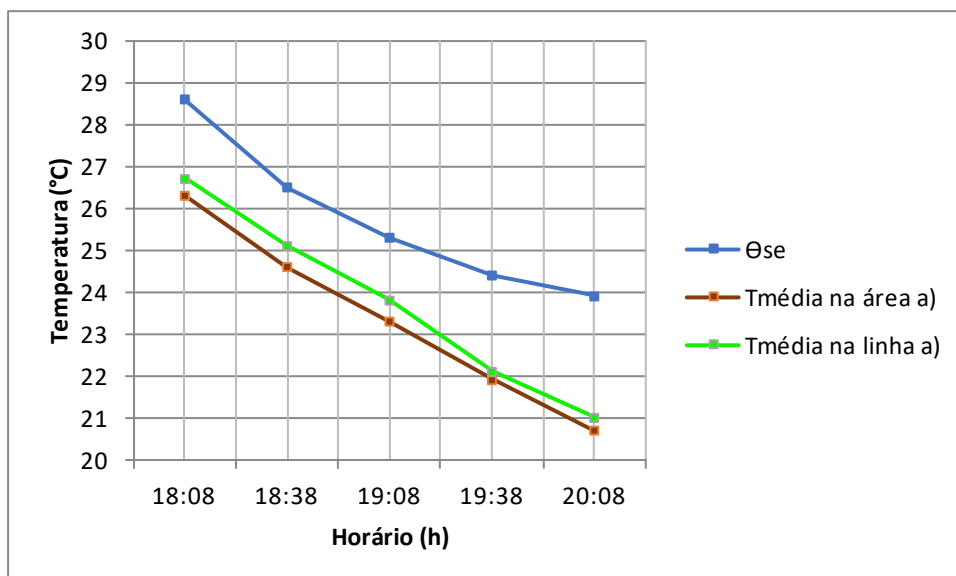
Figura 26- Temperatura superficial exterior: termografia e medições (Zona 2 - 5/04/2018).

Na Figura 26 está representada a evolução, ao longo dos vários intervalos de tempo, da temperatura superficial regista com recurso aos termopares (linha azul) e com recurso aos termogramas captados utilizando o programa informático (linha verde e castanha).

Os valores evoluem de igual forma, e é possível perceber o aumento da diferença, com o passar do tempo e com o arrefecimento da parede, entre os valores obtidos pela medição no local e pelo termograma.

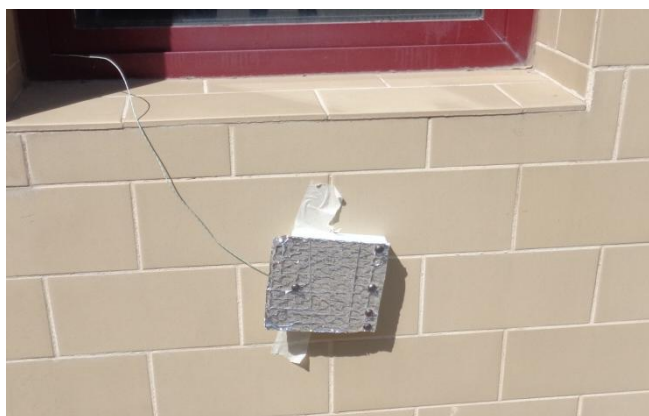
Figura 27-Isolamento colocado sobre o termopar.

De referir que durante a exposição solar, o local onde estavam a ser registadas as temperaturas no termopar, e para que não houvesse influência da radiação solar, foi protegido com 4 cm de poliestireno extrudido á volta do termopar e sobre ele um isolamento de alumínio como mostra a Figura27.

A colocação do isolamento sobre o termopar pode ter contribuído para o aumento da diferença entre ambos os modos de medição pois a zona onde se colocou o isolamento não estava a ser aquecida diretamente pela radiação solar ao contrário do resto da fachada, assim como não arrefece da mesma forma devido ao reforço do isolamento térmico.

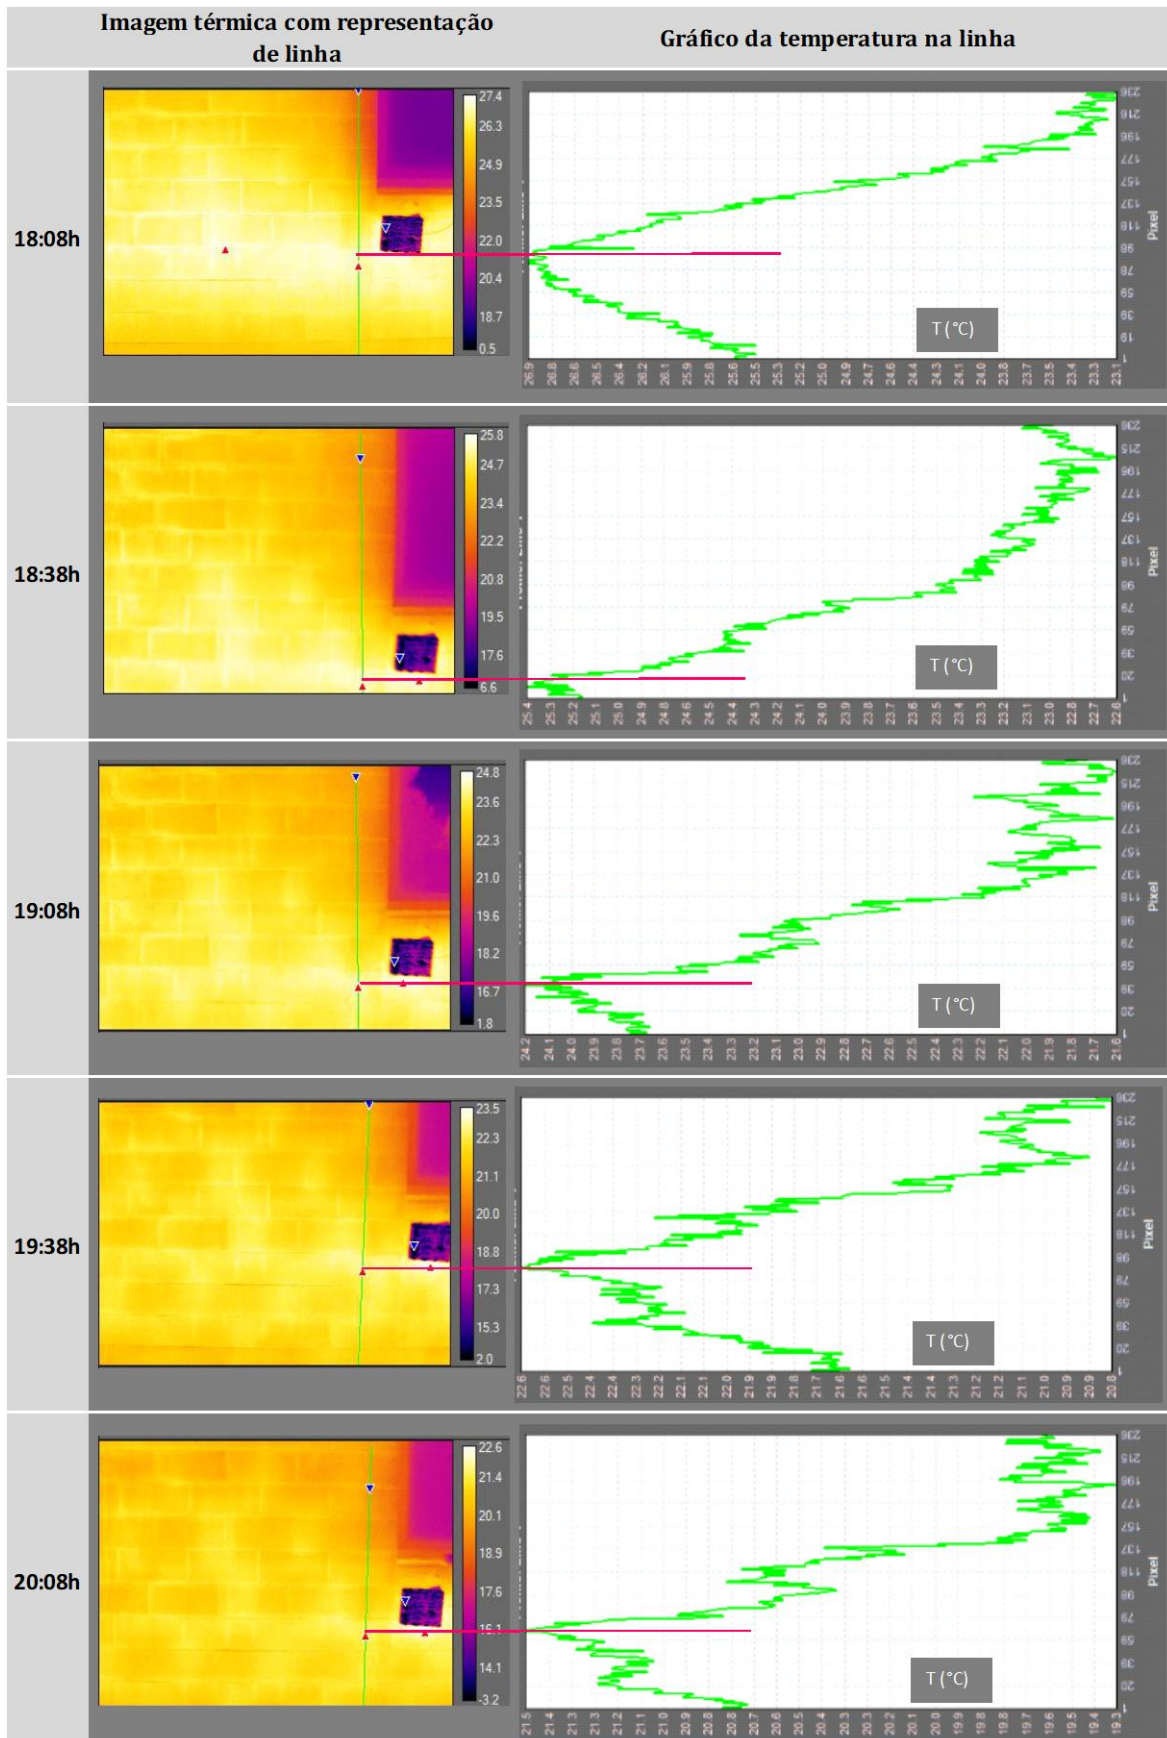
Tabela 18-Relação da temperatura com a densidade na zona 2.

Numa primeira fase traçou-se uma linha na vertical nos vários termogramas da zona 2, essa linha atravessa o azulejo e a argamassa, com recurso ao programa informático realizou-se para cada linha um gráfico com as temperaturas ao longo da mesma o resultado apresenta-se na Tabela 18.

Foi inserida, entre a imagem e o gráfico das temperaturas, uma linha horizontal para identificar o local do termograma que coincide com um pico de temperatura no gráfico. Constatou-se que, em todos os termogramas, o pico máximo de temperatura, coincide com uma mancha da zona que se destaca na imagem como uma área mais quente (com a cor amarelo muito claro). Para saber ao certo o que poderia originar esta alteração seria necessário um estudo mais profundo, no entanto pode-se admitir que estamos perante uma anomalia, sendo que é possível verificar nas imagens originais (Figura 25) que neste local a junta está esbranquiçada o que indica a presença de sais que migraram até à superfície, uma ocorrência que normalmente se desenvolve devido à presença de água. Assim, poderá haver alguma infiltração no revestimento, o que provoca a migração de sais e poderá estar a comprometer a aderência do revestimento à alvenaria de tijolo, criando-se assim alguma alteração no comportamento térmico desta zona (neste caso provocando um maior aquecimento do revestimento que não está em contato direto com a alvenaria).

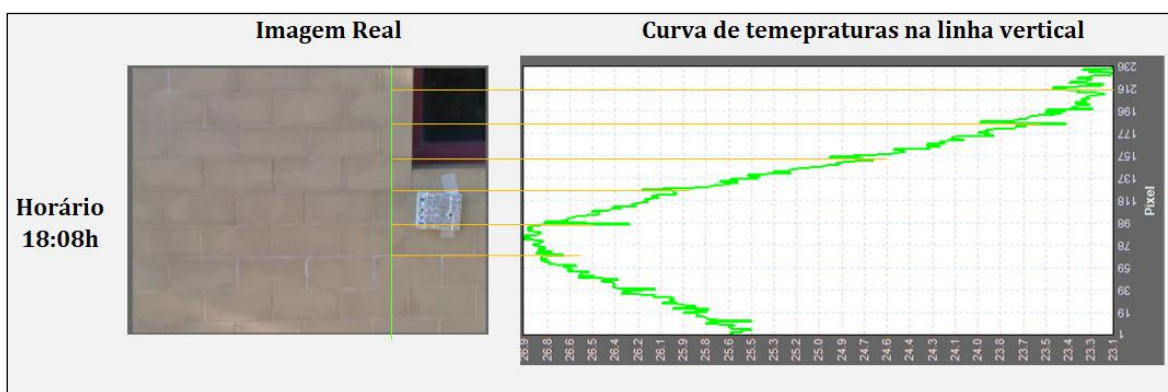
Figura 28-Excerto da tabela 18 (Zona 2), representação dos pontos que coincidem com as juntas de argamassa.

É ainda perceptível, acerca da área mais quente no centro do termograma (zona amarelo muito claro), que com o passar do tempo a mancha vai atenuando, e no último termograma já não é possível identificá-la. Este pormenor poderá estar relacionado com o facto de, no início do ensaio, as temperaturas captadas serem referentes ao revestimento e, nomeadamente no último termograma, já estarem relacionadas com a alvenaria de tijolo (sendo possível identificar os tijolos).

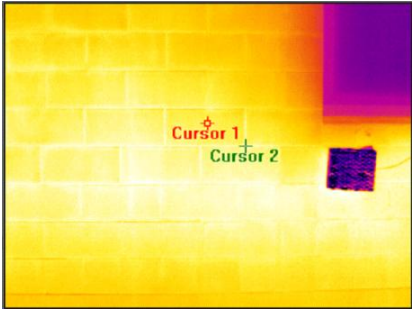
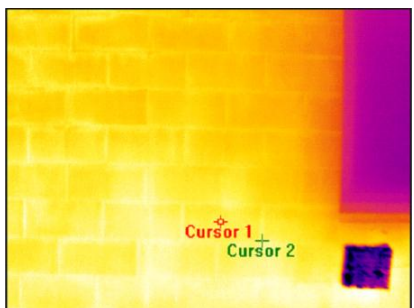
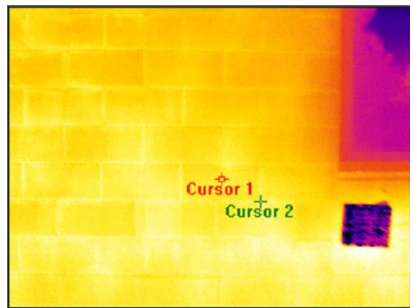
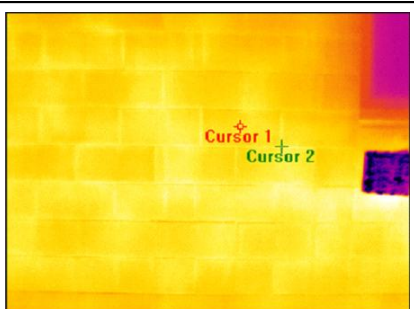
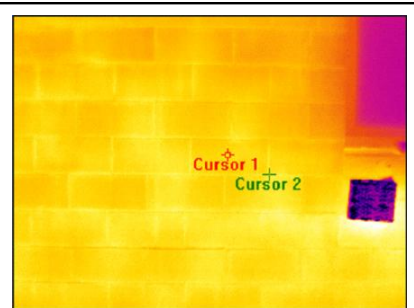
Tabela 19-Medição num ponto na argamassa e no azulejo.

Horário	Termograma com representação de pontos de medição através do programa informático	
18:08h

Temperatura no material cerâmico (Cursor 1) <b>26,40°C</b>  Temperatura na argamassa (Cursor 2) <b>26,80°C</b>
18:38h

Temperatura no material cerâmico (Cursor 1) <b>24,80°C</b>  Temperatura na argamassa (Cursor 2) <b>25,00°C</b>
19:08h

Temperatura no material cerâmico (Cursor 1) <b>23,40°C</b>  Temperatura na argamassa (Cursor 2) <b>23,70°C</b>
19:38h

Temperatura no material cerâmico (Cursor 1) <b>22,00°C</b>  Temperatura na argamassa (Cursor 2) <b>22,20°C</b>
20:08h

Temperatura no material cerâmico (Cursor 1) <b>20,90°C</b>  Temperatura na argamassa (Cursor 2) <b>20,90°C</b>

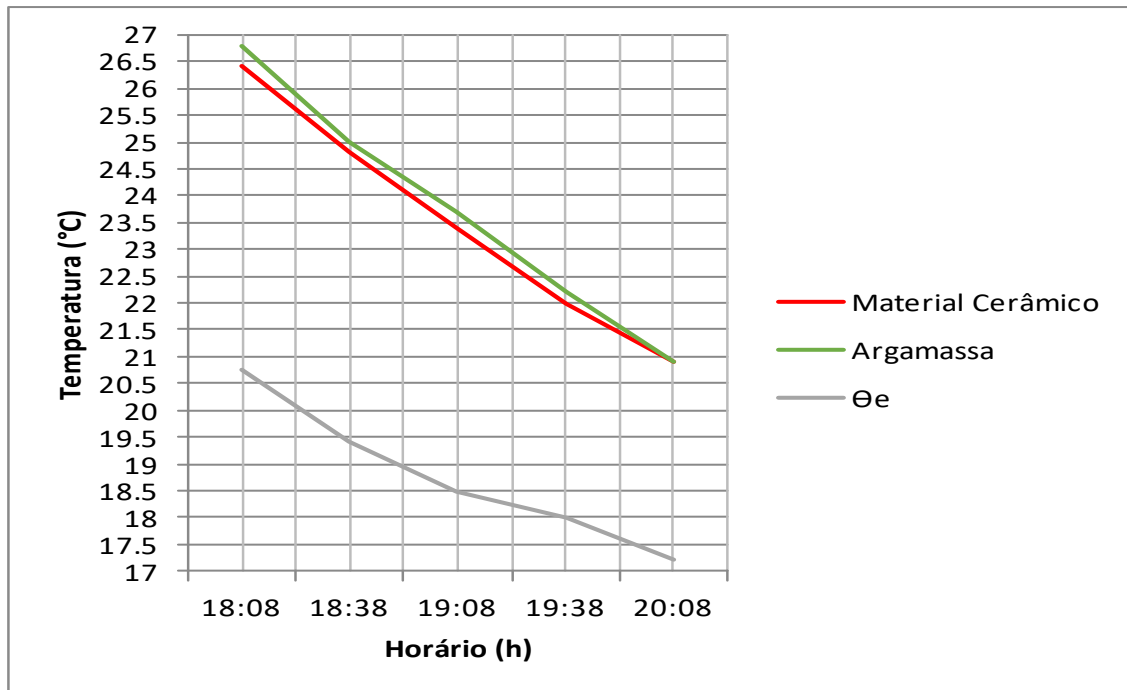
Figura 29- Gráfico com a evolução das temperaturas nos pontos e temperatura ambiente nos vários horários.

A partir dos resultados obtidos da tabela 19 resultou o gráfico da figura 29.

Às 18:08h a temperatura ambiente exterior era de 20,74°C e até ao fim do ensaio os valores foram reduzindo.

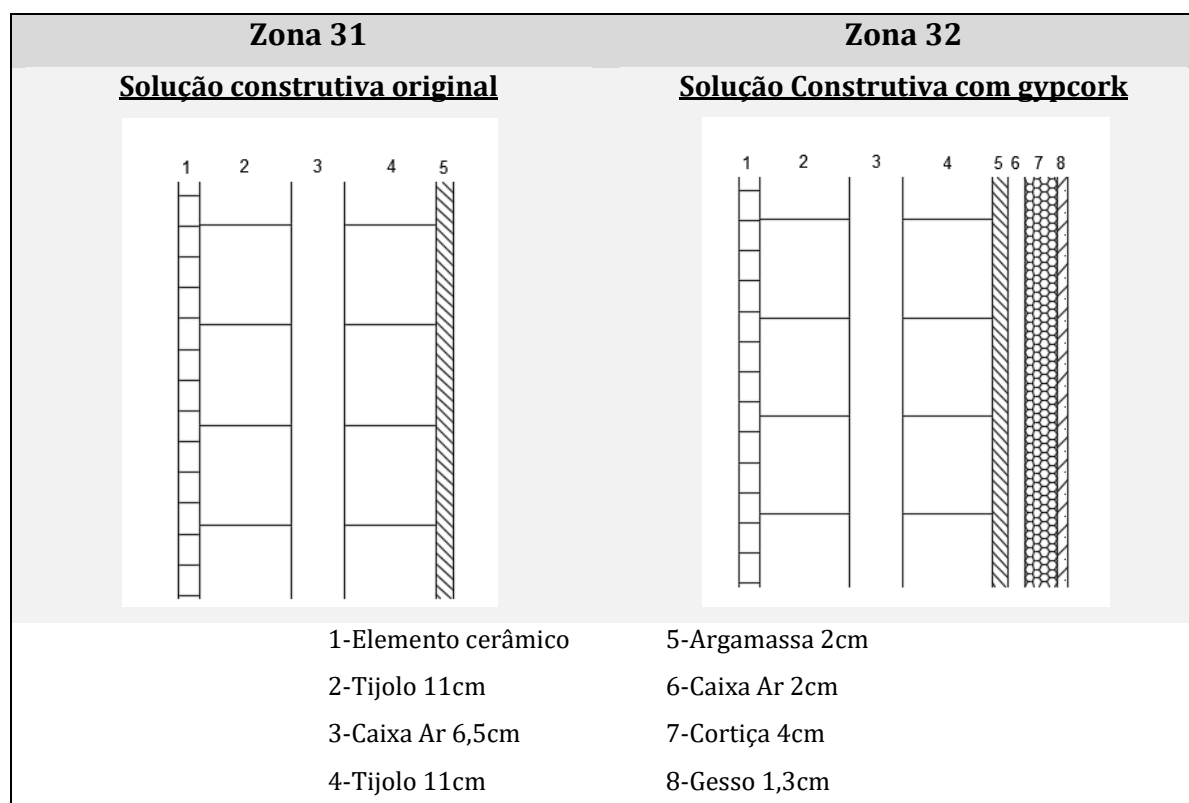
Figura 30-Solução construtiva das zonas 31 e 32, na fachada sul.

Os termopares foram protegidos com 1cm de EPS para não haver interferência de agentes exteriores.

O objetivo foi conseguir temperaturas mais baixas no interior que no exterior e analisar termogramas tirados aproximadamente no mesmo sítio pelo exterior e pelo interior da parede.

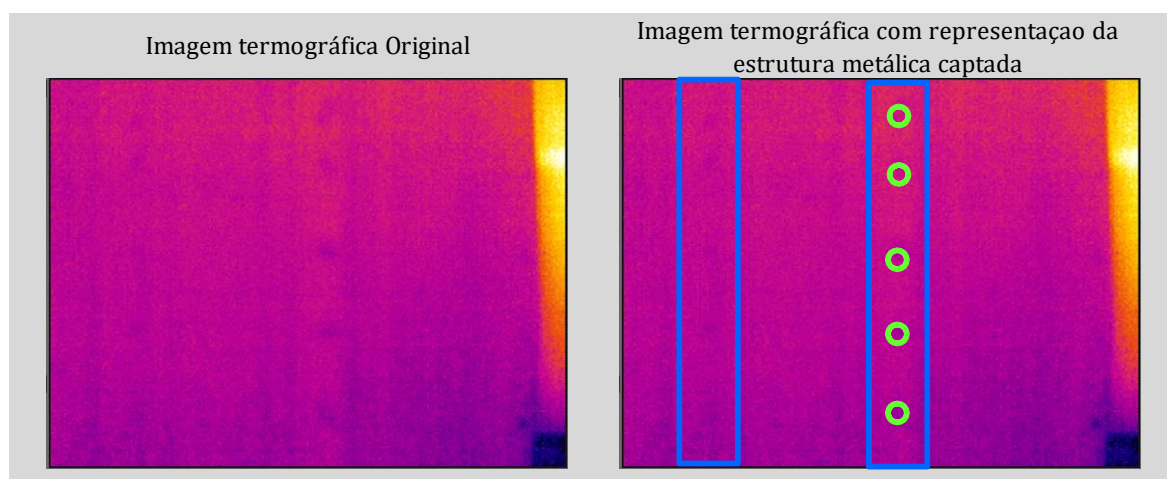
Figura 33- Ilustração da estrutura metálica por detrás da placa de gesso cartonada.

Nas imagens pelo interior logo aquando o início do ensaio, e até as 10:45h, é possível ver a estrutura metálica por detrás da placa de gesso cartonado como se pode ver na Figura 33 que ilustra os termogramas captados na Zona 32 no horário das 10:15h.

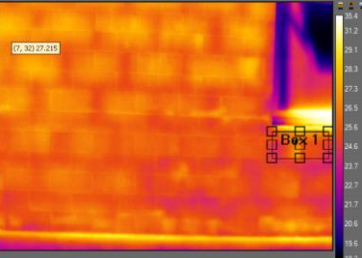
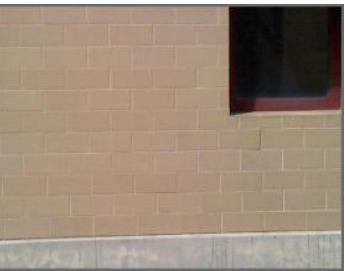
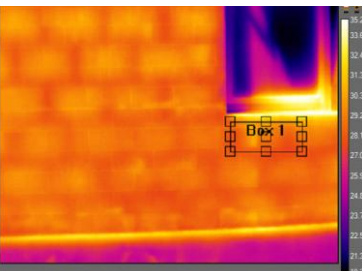
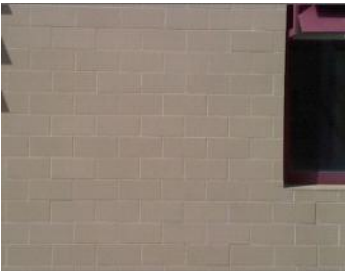
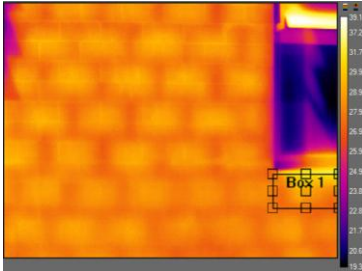
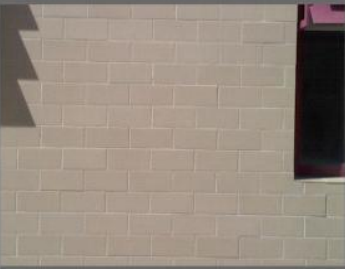
Tabela 25-Termogramas e áreas definidas para medições no “ResearchIR”.

$\theta_e$	22,05°C
			HRe	44,35%
			$\theta_i$	19,34°C
			$\theta_{se}$	18,24°C
			$\theta_{si}$	17,00°C
			Tmédia "área"	25,54°C
11:20h

$\theta_e$	22,48°C
			HRe	44,68%
			$\theta_i$	19,33°C
			$\theta_{se}$	17,24°C
			$\theta_{si}$	17,07°C
			Tmédia "área"	28,6°C
11:40h

$\theta_e$	27,12°C
			HRe	34,30%
			$\theta_i$	19,27°C
			$\theta_{se}$	16,60°C
			$\theta_{si}$	17,21°C
			Tmédia "área"	28,30°C
12:00h

$\theta_e$	20,30°C
			HRe	47,20%
			$\theta_i$	19,29°C
			$\theta_{se}$	15,66°C
			$\theta_{si}$	17,38°C
			Tmédia "área"	29,80°C
12:20h

$\theta_e$	17,10°C
			HRe	55,13%
			$\theta_i$	19,19°C
			$\theta_{se}$	15,38°C
			$\theta_{si}$	17,41°C
			Tmédia "área"	26,30°C

Até as 11:40h, a fachada esteve à sujeita a radiação solar, após este horário a parede passou a ficar à sombra e, sendo um dia de inverno com temperaturas exteriores a rondar os 18°C, iniciou-se o processo de arrefecimento da fachada.

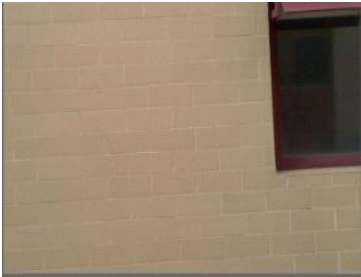
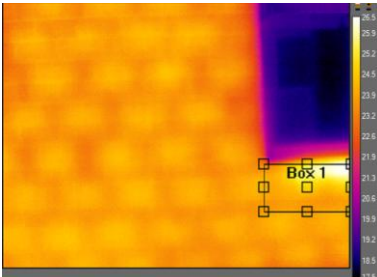
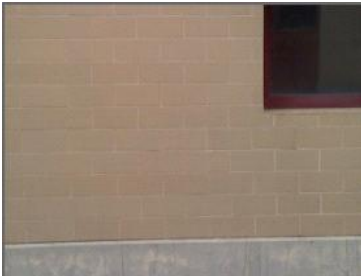
Tabela 26- Continuação da tabela 25.

$\Theta_e$	17,79°C
			HRe	55,00%
			$\Theta_i$	19,14°C
			$\Theta_{se}$	15,56°C
			$\Theta_{si}$	17,60°C
			Tmédia "área"	24,40°C
			13:00h

HRe	52,55%			
$\Theta_i$	19,07°C			
$\Theta_{se}$	15,80°C			
$\Theta_{si}$	17,68°C			
Tmédia "área"	23,70°C

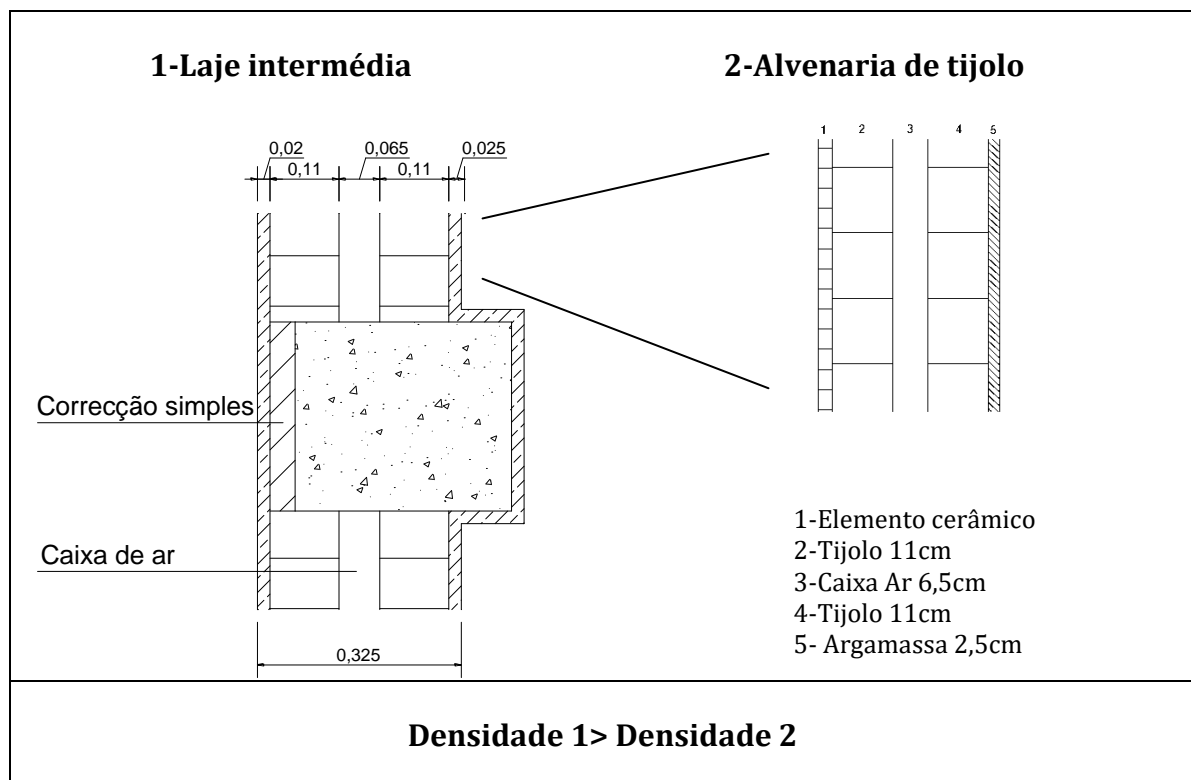
Figura 40- Representação de soluções construtivas na zona 12.

A Figura 40 permite observar as soluções construtivas existentes identificadas na Figura 38 como 1 e 2.

Através da imagem é possível identificar os elementos construtivos, já que a laje é mais densa que a zona da alvenaria de tijolo. Através do programa informático foi medida a temperatura média numa área da laje e no pano de tijolo, com o objetivo de perceber de que maneira se pode relacionar a densidade com o comportamento térmico na parede, sendo que estes dados são apresentados na Tabela 27.

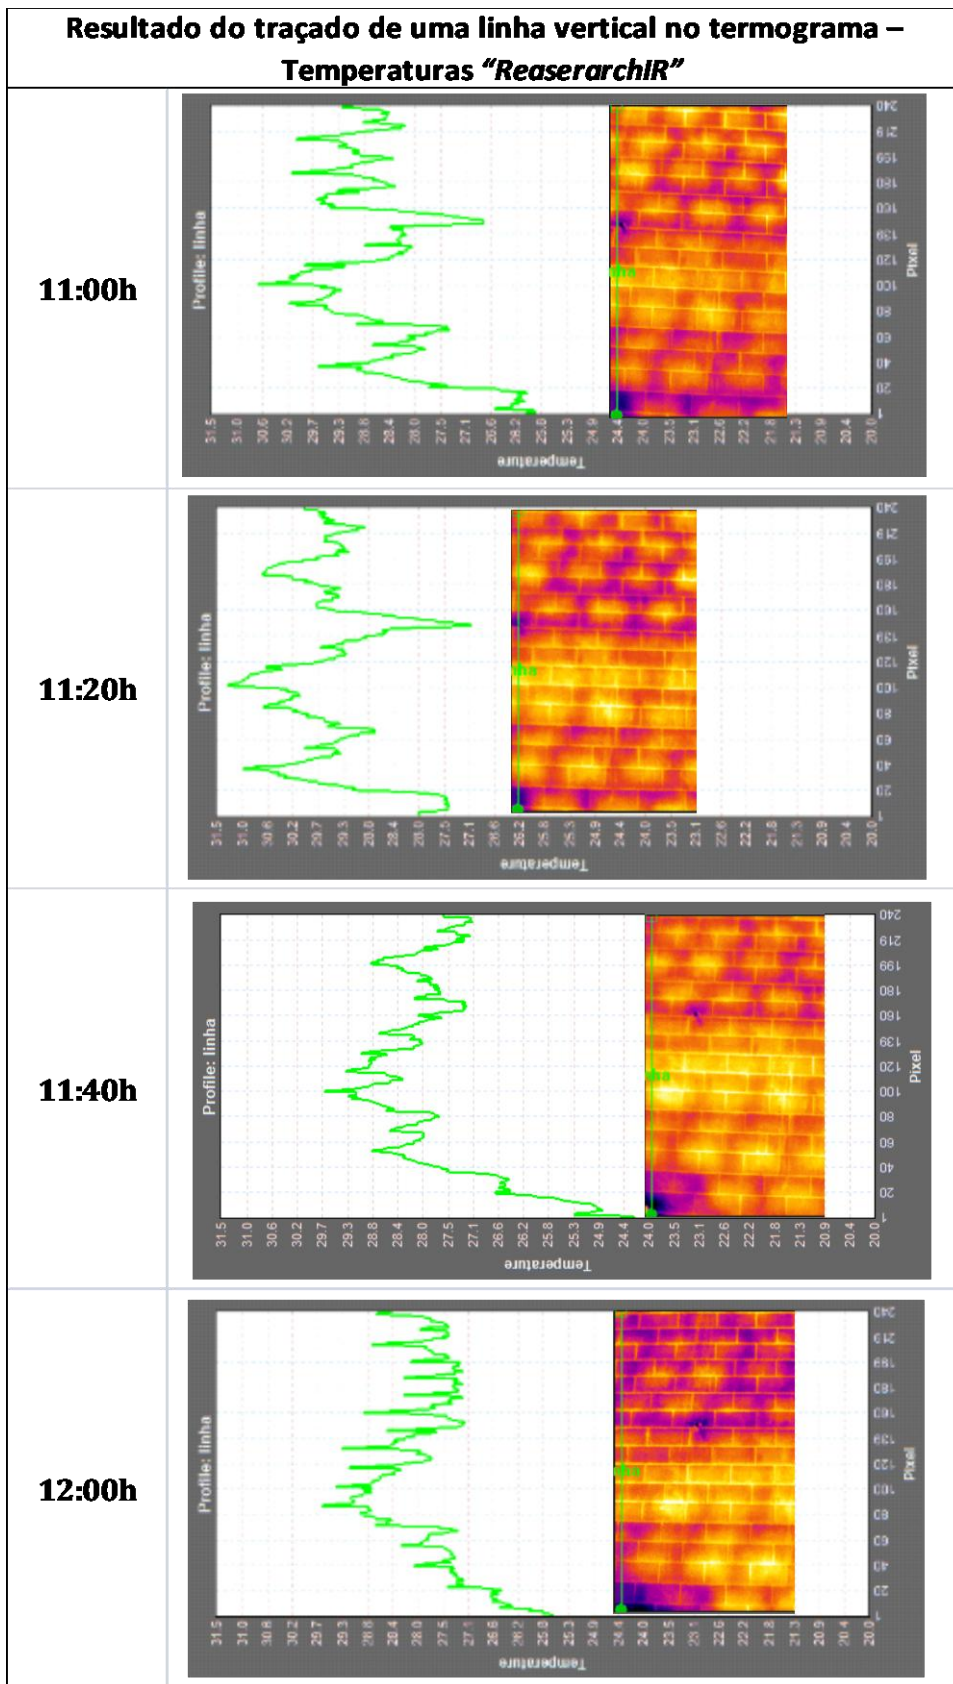
Tabela 28-Traçado de linha vertical nos termogramas da Zona 12.

A montagem dos gráficos constantes da Tabela 28 que apresentam as temperaturas na linha vertical representada no termograma, serviram para perceber as diferenças entre as soluções construtivas.
