REABILITAÇÃO DE ESTRUTURAS DE BETÃO APÓS O INCÊNDIO

Santos, Cristina Calmeiro¹, Rodrigues, João Paulo C.²

RESUMO

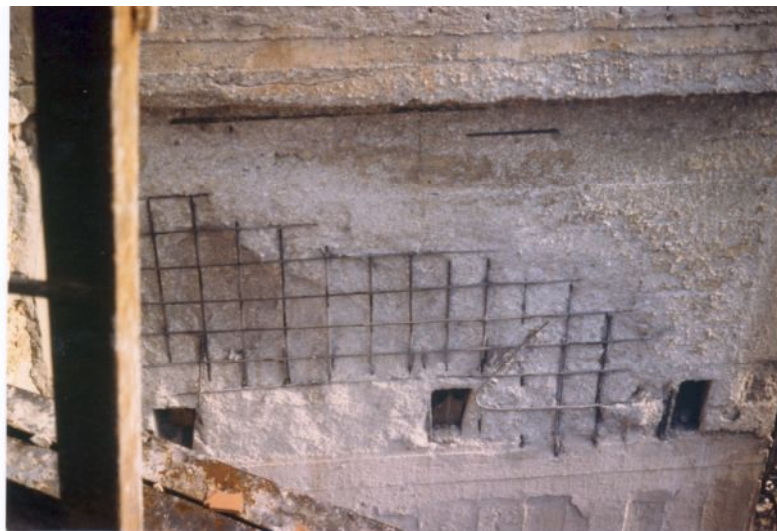
No combate ao incêndio, a água utilizada pelos bombeiros, pode também causar fissuras de retração graves na superfície do betão provocando fenómenos de spalling (destacamento do betão) (Figura 1). Ao destacarem-se os recobrimentos devido ao spalling as armaduras ficam expostas a elevadas temperaturas podendo encurvar.

Figura 1. Parede com destacamento do betão após incêndio.

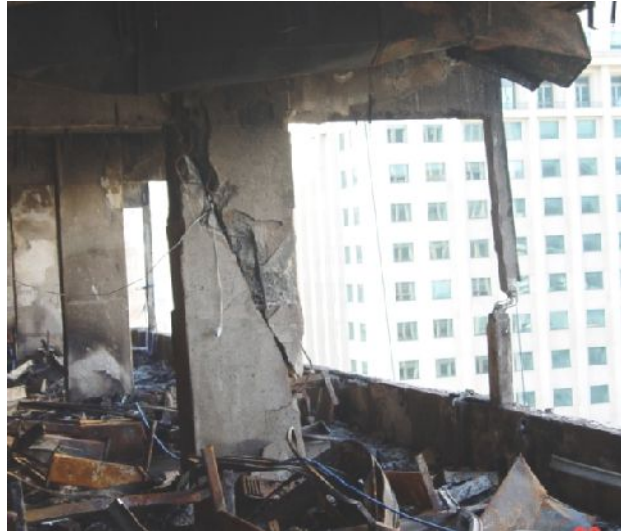
A rotura por corte na ligação viga - pilar é muitas vezes observada após incêndio. Este tipo de patologia pode ser devido à introdução de esforços de flexão que as vigas adjacentes de betão armado lhes transmitem durante o seu processo de dilatação (Figura 2).

Figura 2. Rotura por corte dos pilares após incêndio (foto cedida por Valdir Silva, Brasil).

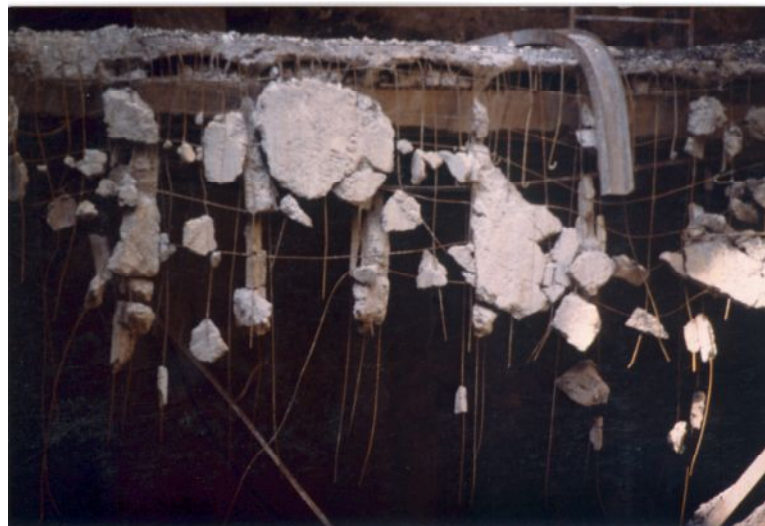
Nas lajes de betão armado os danos motivados pelo incêndio, são em geral maiores que em vigas e pilares, devido à sua baixa espessura e ao pequeno recobrimento que as armaduras em geral possuem. Quando o betão de recobrimento desaparece, as armaduras ficam expostas ao incêndio, sofrendo deformações plásticas permanentes que se traduzem em grandes deformações das lajes (Figura 3).

Figura 3. Laje de betão armado danificada após incêndio.

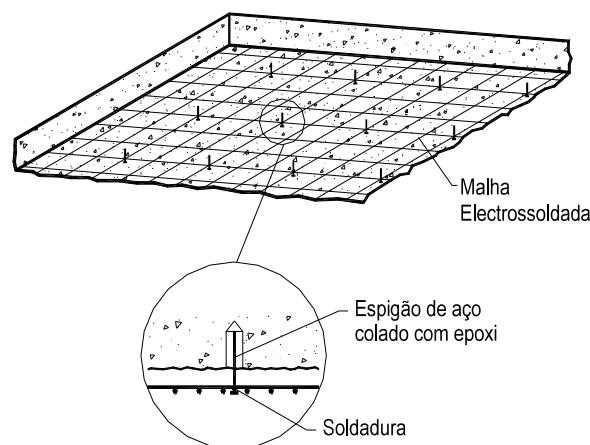
Por vezes, em reparações extensas, pode surgir a necessidade de adicionar armaduras de reforço. Esta armadura de reforço consiste na adição de uma malha eletrosoldada fixa à existente através de amarração ou soldadura. Se os elementos de betão apresentarem fissuração extensa, deve proceder-se à sua colmatação utilizando a injeção de resina epóxi de modo a conferir monolitismo ao conjunto (Figura 4) [7].

Figura 4. Reparação de lajes [8].

A reparação consiste sempre na remoção de todo o betão deteriorado; limpeza e reforço dos varões se necessário; limpeza e criação de rugosidade na fase exposta do betão e restituição do betão removido.

A remoção do betão, a limpeza e a rugosidade podem também ser realizadas num só passo através de jato de água de elevada pressão ou por hidrodemolição que utiliza a energia cinética da água a grande pressão [5]. As superfícies tratadas mediante jato de água asseguram uma melhor fiabilidade na ligação entre o velho e o novo betão do que as tratadas recorrendo a martelo pneumático [6].

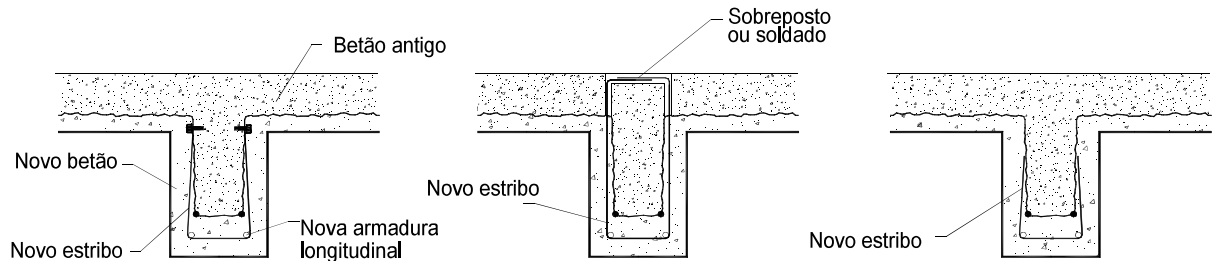
A reparação de vigas (Figura 5) é semelhante à reparação de lajes [7]. Para patologias ligeiras deve retirar-se todo o betão desprendido e danificado e, posteriormente, proceder à projeção de um novo betão de modo a refazer toda a peça danificada.

Ao analisar a viga, se se verificar danos de média extensão, deve-se eliminar todo o betão danificado, fazer o reforço da armadura e recobrir toda a zona com betão projetado.

Quando os danos são muito extensos, atingindo grandes profundidades, a solução mais conveniente será demolir a viga e proceder à reconstrução com novo betão armado.

No caso da existência de fissuração nas vigas, deve injetar-se resina epóxi de modo a preencher todos os espaços vazios.

Figura 5. Reparação de vigas [8].

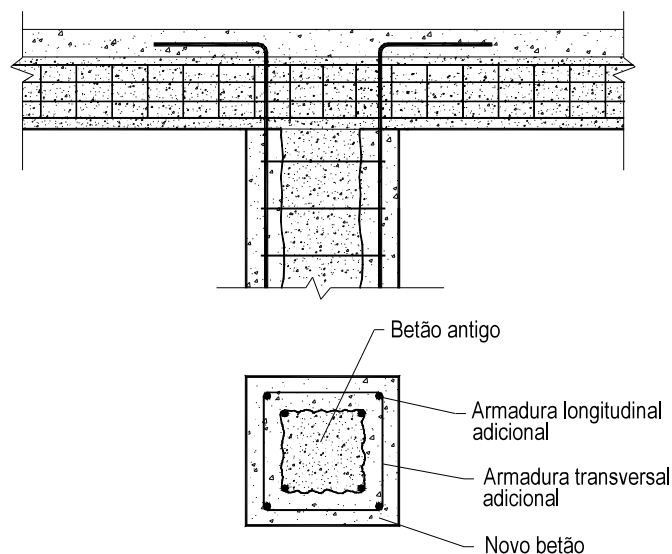
A reparação de pilares é complexa envolvendo alterações arquitetónicas, pois as dimensões originais do pilar nem sempre são possíveis de manter (Figura 6).

Para danos superficiais, uma remoção com jato de areia ou água e posterior recobrimento com betão projetado é suficiente. Para danos extensos poderá ser necessário o reforço longitudinal e transversal suplementar.

Quando as armaduras ficam expostas às temperaturas de incêndio os varões podem sofrer encurvadura. Se o deslocamento lateral destes varões for superior a metade do respetivo diâmetro, devem ser cortados e retirados para serem reparados. Exteriormente serão endireitados e novamente colocados no local recorrendo ao processo de soldadura. Trata-se de um processo muito complexo, que exige mão-de-obra qualificada, pelo que envolve elevados custos.

Figura 6. Reparação de pilares [8].
